## ED60802 - 2022 Volkswagen ID.4 GTX Offroad

| Første reg. | 17.01.2022 | Er prøvekjørt | Ja | Utskrift dato | 18.06.2025 |

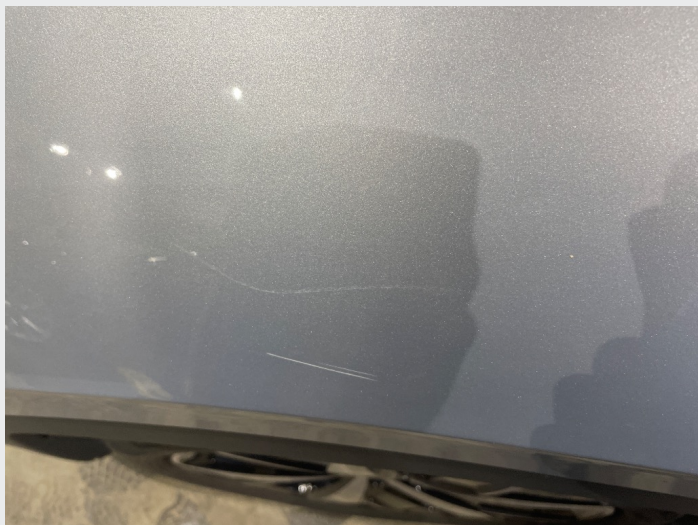
2.7 små striper på hjulbuer fram og bak

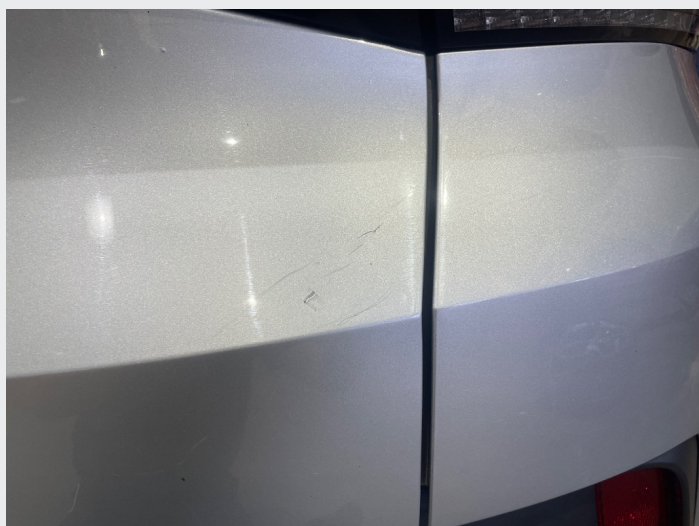
2.5 lakk slipp på bakluken og noen små riper

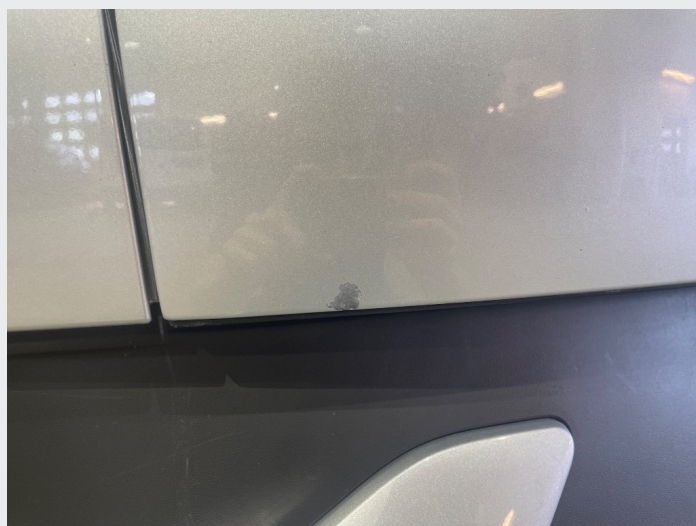
2.5 lakk slipp på bakluken og noen små riper

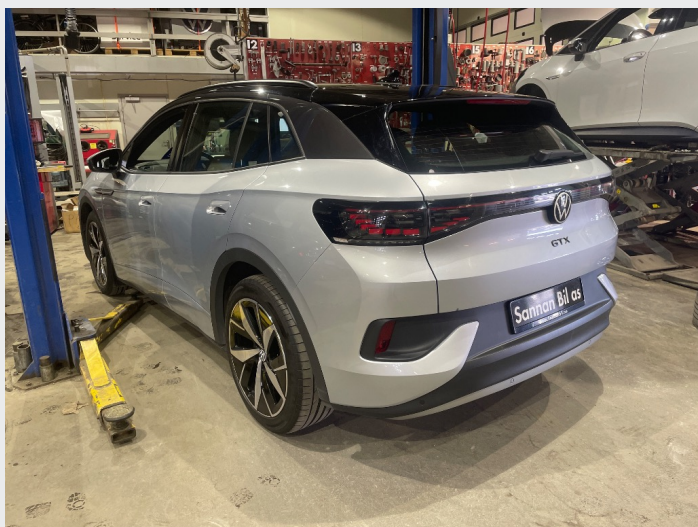
2.1 Oversiktsbilder av bilen

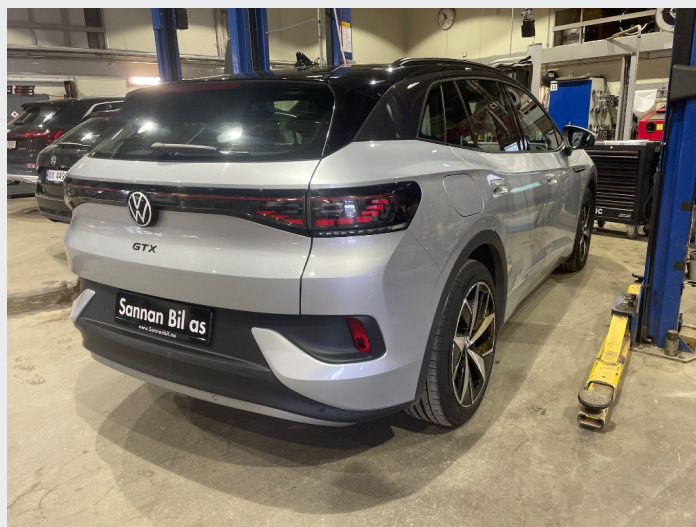
2.1 Oversiktsbilder av bilen

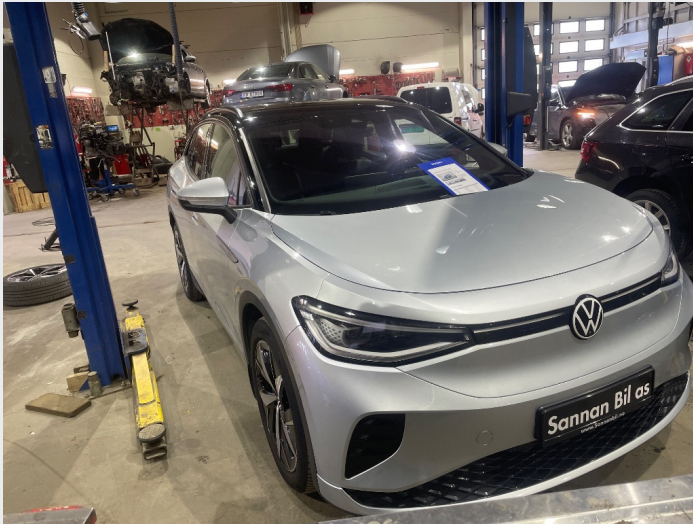
2.1 Oversiktsbilder av bilen

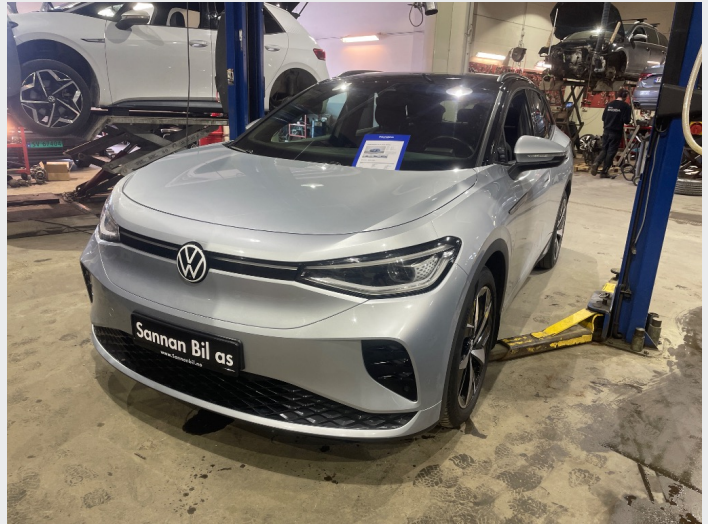
2.1 Oversiktsbilder av bilen
