# Tilstandsrapport

Fritidsbolig

VARDØ kommune

gnr. 3, bnr. 46

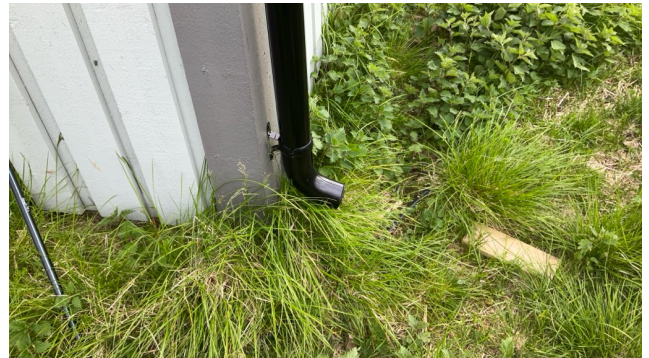
- Det er ikke tilfredsstillende bortledning av vann fra taknedløp ved grunnmur.

vann fra nedløp må førs bort fra bygningen

- Det bør lages system for bortledning av vann fra taknedløp ved grunnmur.

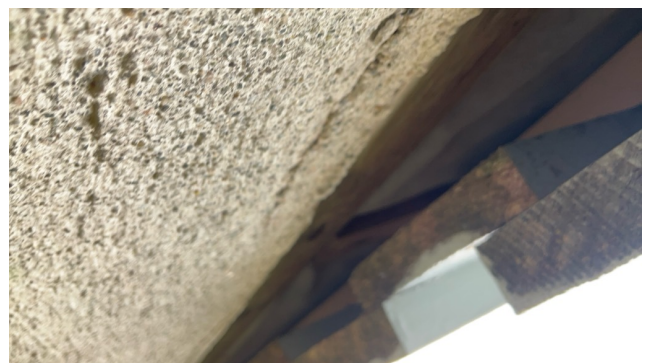
- Det er avvik:  
endeved er ubehandlet  
vegetasjon inn mot kledningen må fjernes

endeved på kledningen må behandles

- Tiltak:  
behandle endeved  
fjerne vegetasjon inn mot kledningen  
Eier opplyser at det er fjernet vegetasjon rundt hytten i ettertid.

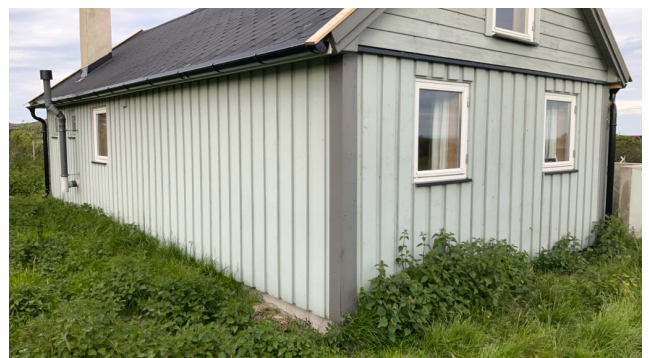
vegetasjon inn mot kledningen må fjernes

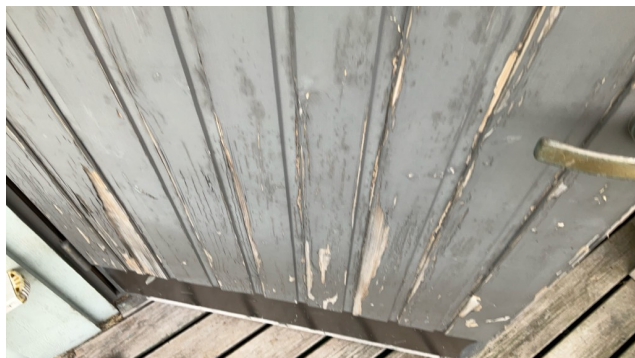
- Karmene i dører er værslitte utvendig og det er sprekker i trevirket.

ytterdør har behov for vedlikehold

- Det må foretas lokal utbedring.

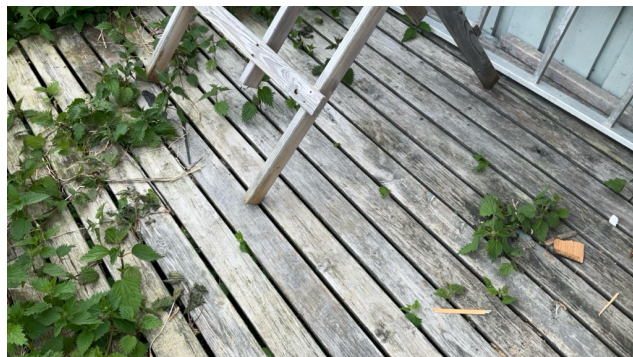
platt ved inngang har. behov for vedlikehold

- Det må foretas tiltak for å lukke avviket.

vedlikeholde platt ved adkomst

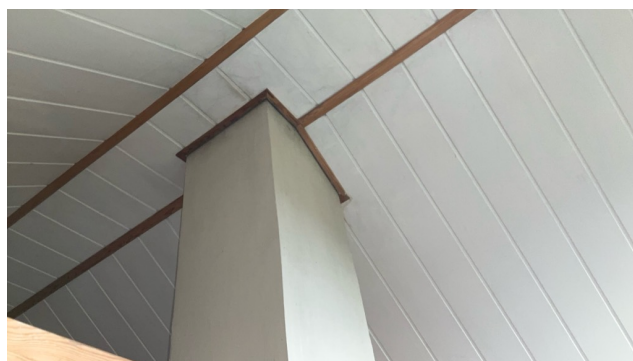
påvist fuktskade rundt pipe gjennomføring, ikke funnet fukt ved fuktsøk

påvist eldre fuktskade i tak rundt pipe gjennomføringen

male missfarging rundt pipe.

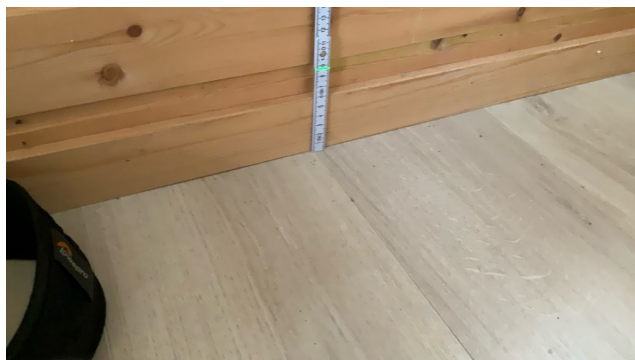
- Det er målt høydeforskjell på mellom 15-30 mm gjennom hele rommet. Tilstandsgrad 2 gis med bakgrunn i standardens krav til godkjente måleavvik.

påvist noe mindre høydeforskjell golv stue/kjøkken

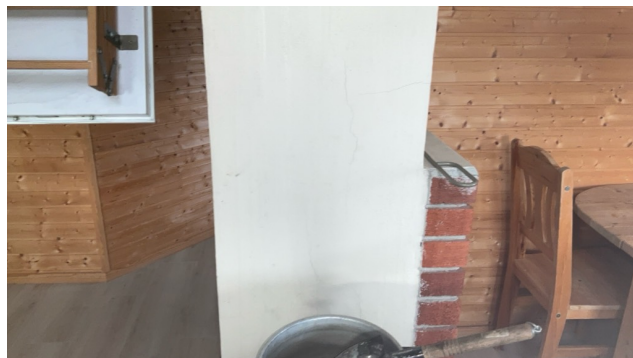
- Det er påvist sprekker og/eller riss i pipe.

noen mindre riss i pipen

- Det må foretas lokal utbedring.

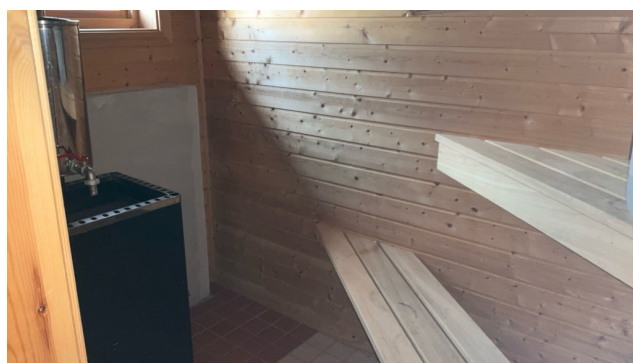
badstue

mangefull fuktsikring av golv  
(mangler oppbrett på beleg overgang vegg golv)  
manglende fall til sluk  
langsgående sprekk i golvfliser

årsak til sprekk i golvfliser skyldes bevegelser i golv, utbedring bør prosjekteres.

fuktsikring av badstuen bør utføres.

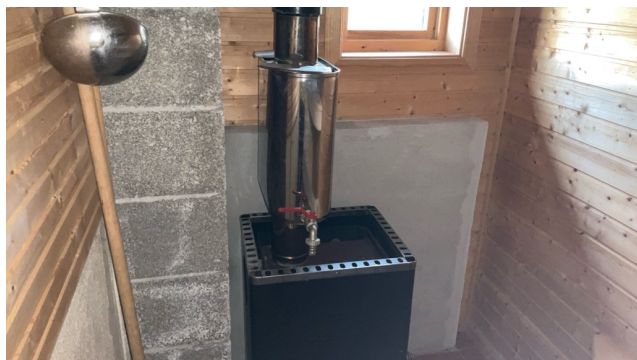
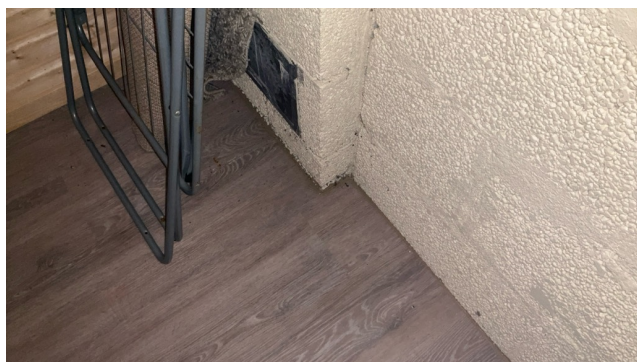
feieluke er for nært brennbart materiale
