VOLKSWAGEN TRANSPORTER 150 HK AUTOMAT 4X4

TESTDATO: 25.04.2025

CHASSISNR: WV1ZZZ7HZMH013579

NBF Tilstandsrapport er utarbeidet av Norges Bilbransjeforbund og Forbrukerrådet.

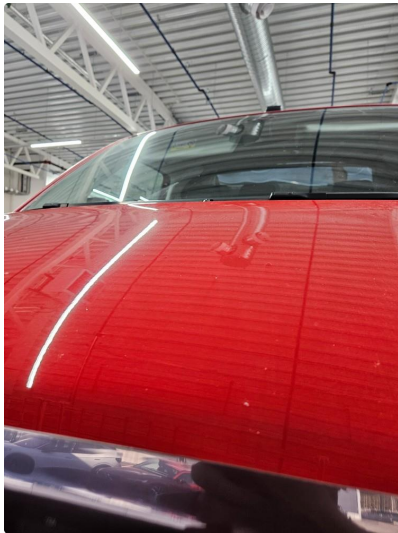
| Punkt | Beskrivelse | Plassering |
|---|---|---|
| 1.1 Panser | steinsprut | |

1.1 Steinsprut

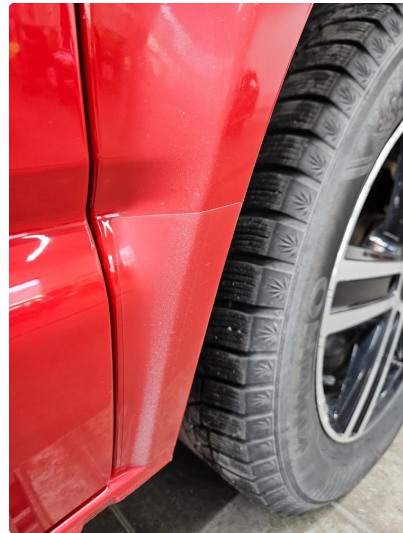
| Punkt | Beskrivelse | Plassering |
|---|---|---|
| 1.2 Skjermer | steinsprut | |

1.2 Steinsprut

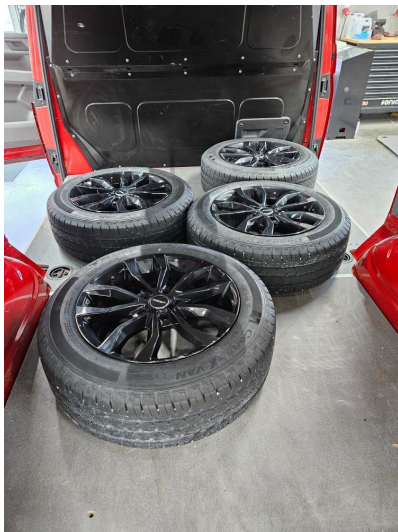
| Punkt | Beskrivelse | Plassering |
|---|---|---|
| 1.3 Dekk/Felger | noen sår/skrubbemerker på sommerfelger, anmerket | |

1.3 Noen sår/skrubbemerker på sommerfelger, anmerket

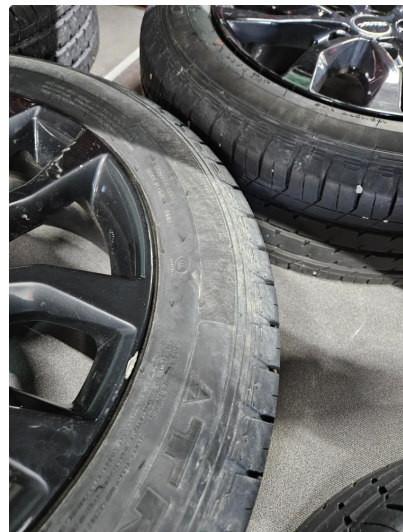
1.3 Noen sår/skrubbemerker på sommerfelger, anmerket

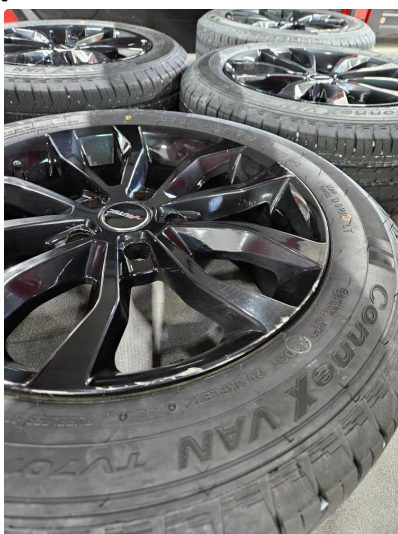
1.3 Noen sår/skrubbemerker på sommerfelger, anmerket

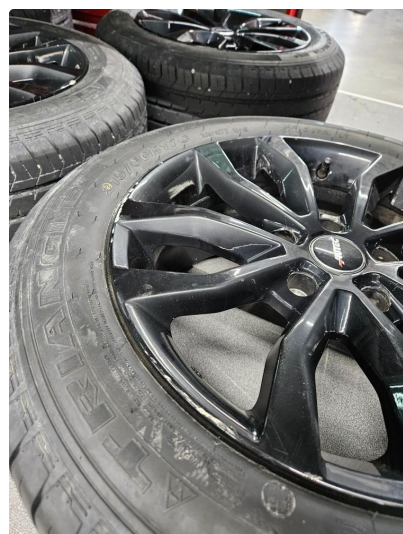
1.3 Noen sår/skrubbemerker på sommerfelger, anmerket

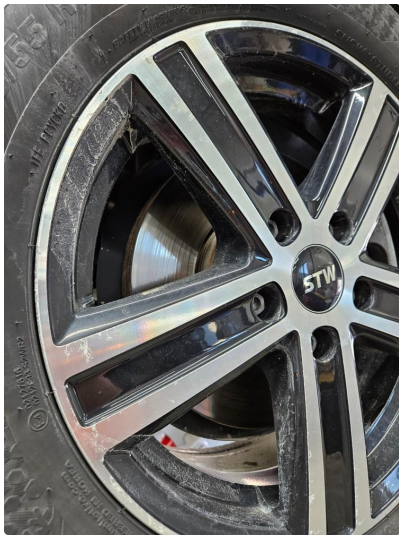
| Punkt | Beskrivelse | Plassering |
|---|---|---|
| 1.4 Dekk/Felger | påbegynnende oksidering, alu. vinterhjul, anmerket | |

1.4 Påbegynnende oksidering, alu. vinterhjul, anmerket

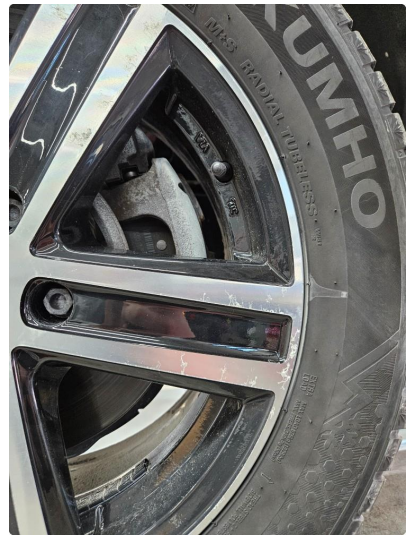
1.4 Påbegynnende oksidering, alu. vinterhjul, anmerket

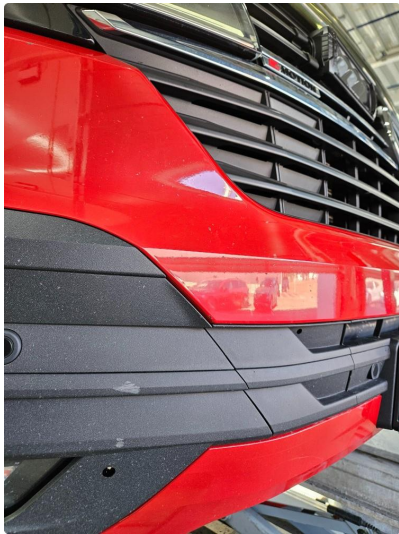
| Punkt | Beskrivelse | Plassering |
|---|---|---|
| 1.5 Støtfanger | steinsprut | |

1.5 Steinsprut

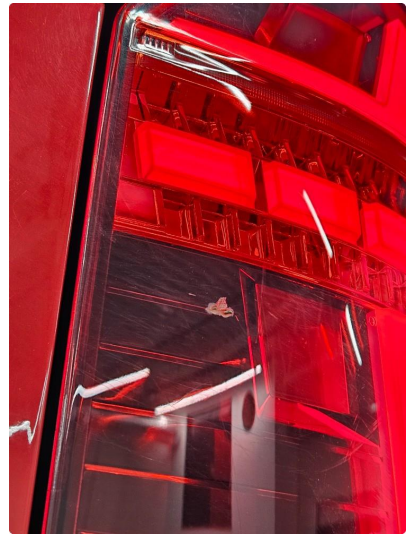
| Punkt | Beskrivelse | Plassering |
|---|---|---|
| 2.1 Lys bak | lite hakk/sår på h.side, ikke dugg/fukt i lampe, anmerket | |

2.1 Lite hakk/sår på h.side, ikke dugg/fukt i lampe, anmerket

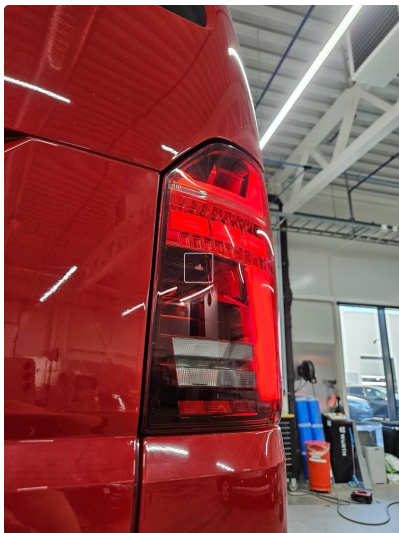
2.1 Lite hakk/sår på h.side, ikke dugg/fukt i lampe, anmerket

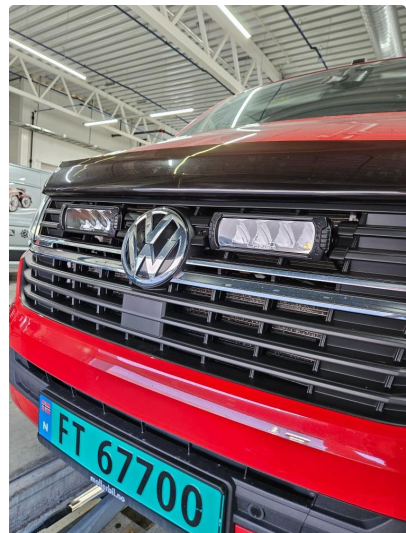
| Punkt | Beskrivelse | Plassering |
|---|---|---|
| 2.2 Andre lys | bilen selges uten lysrigg på tak - ekstralys i grill er montert på bil (Lazer LED) | |

2.2 Bilen selges uten lysrigg på tak - ekstralys i grill er montert på bil (Lazer LED)

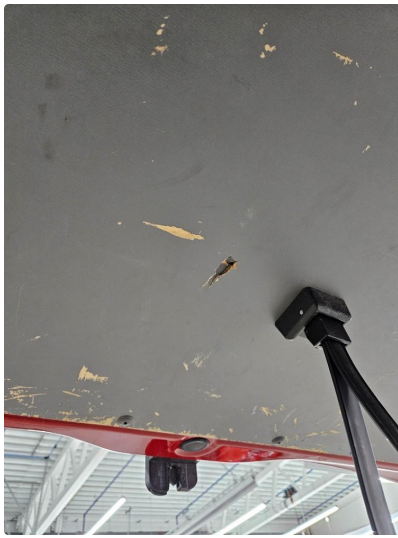
| Punkt | Beskrivelse | Plassering |
|---|---|---|
| 3.1 Varerom | bruksmerker på innv. bekledning, bakluke | |

3.1 Bruksmerker på innv. bekledning, bakluke
