VOLKSWAGEN GOLF 105 HK MANUELL FORHJULSDRIFT

TESTDATO: 11.04.2025

DN84877

NBF Tilstandsrapport er utarbeidet av Norges Bilbransjeforbund og Forbrukerrådet.

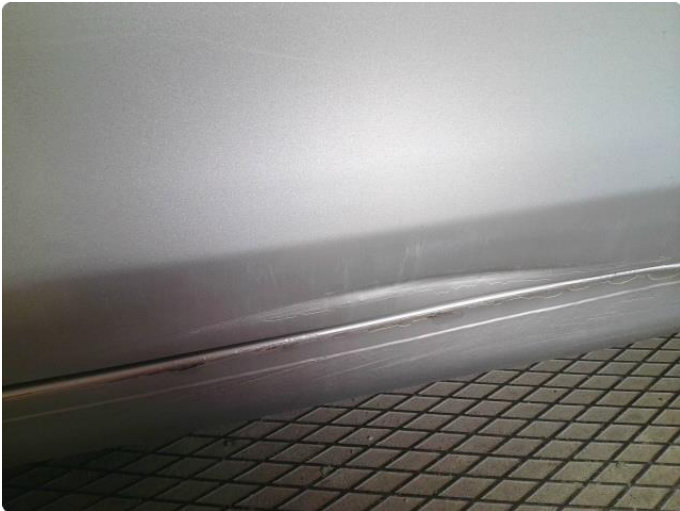
| Punkt | Beskrivelse | Plassering |
|---|---|---|
| 1.2 Dører | bulk med lakkskade | venstre |

1.2 Bulk med lakkskade

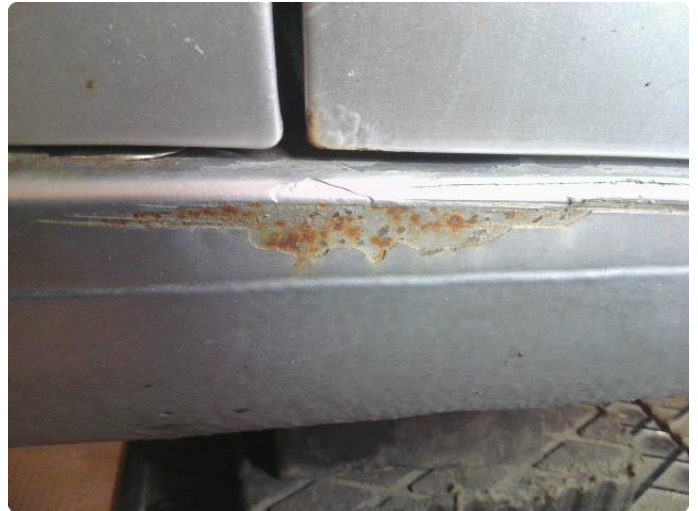
| Punkt | Beskrivelse | Plassering |
|---|---|---|
| 1.3 Dører | rust/korrosjon | venstre |

1.3 Rust/korrosjon

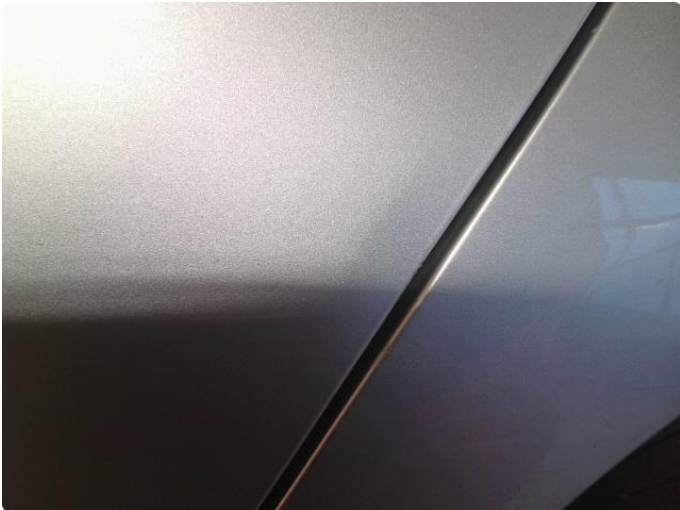
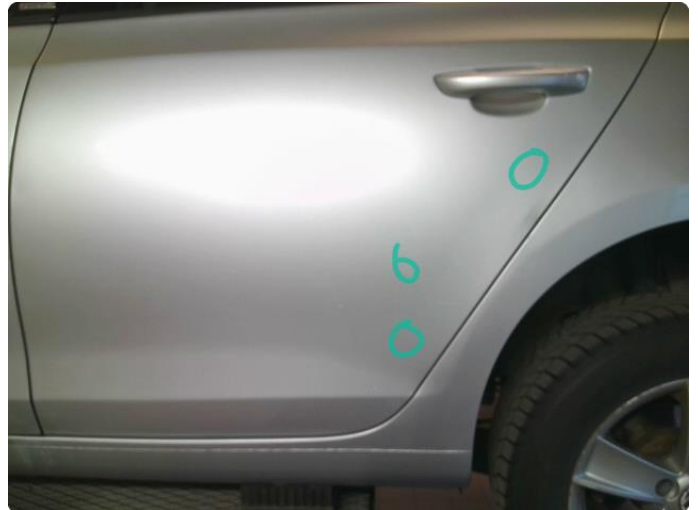
| Punkt | Beskrivelse | Plassering |
|---|---|---|
| 1.4 Dører | rust/korrosjon | venstre bak |

1.4 Rust/korrosjon

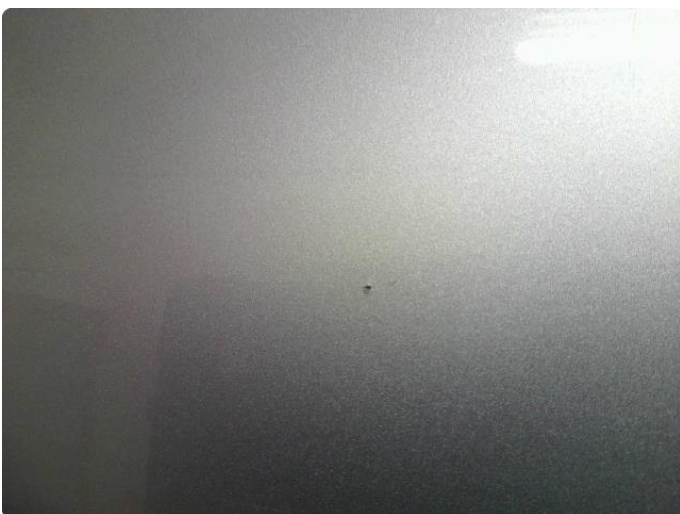
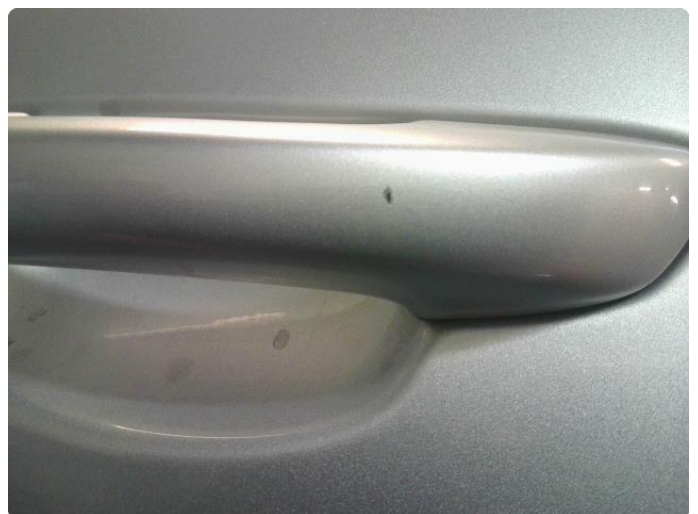
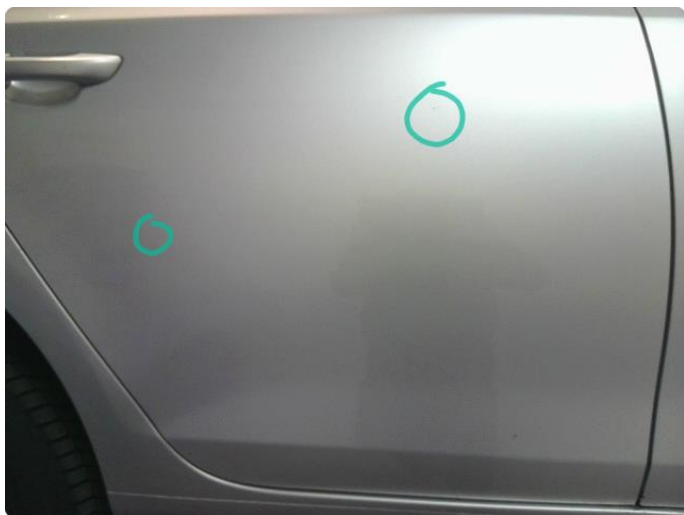
| Punkt | Beskrivelse | Plassering |
|---|---|---|
| 1.5 Dører | steinsprut med rust | høyre bak |

1.5 Steinsprut med rust

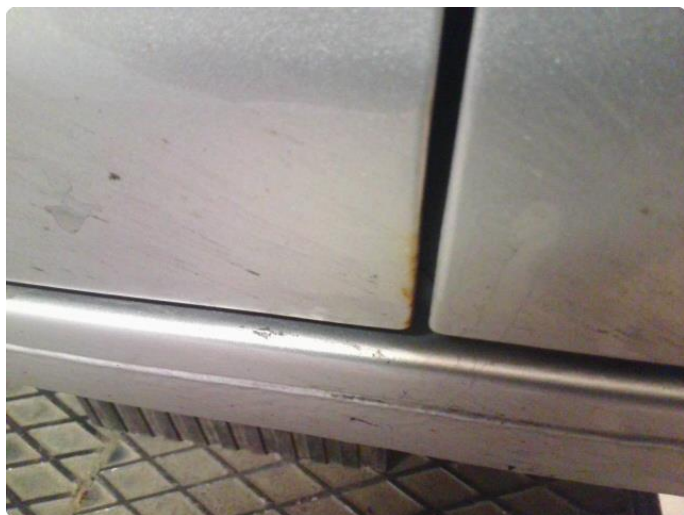
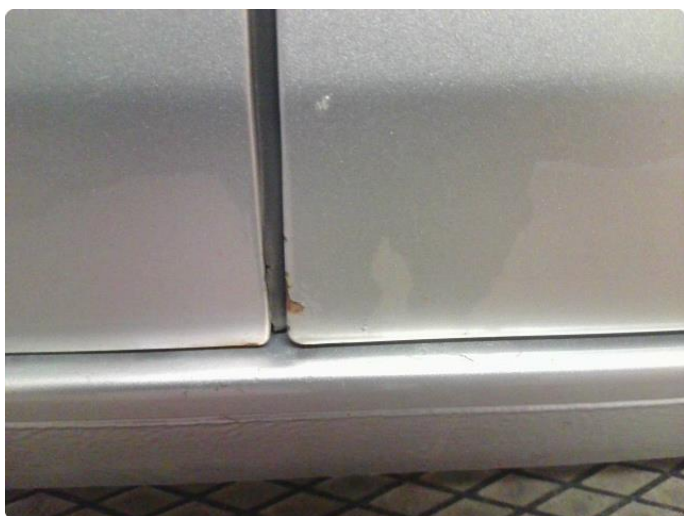
| Punkt | Beskrivelse | Plassering |
|---|---|---|
| 1.6 Dører | rust/korrosjon | høyre foran |

1.6 Rust/korrosjon

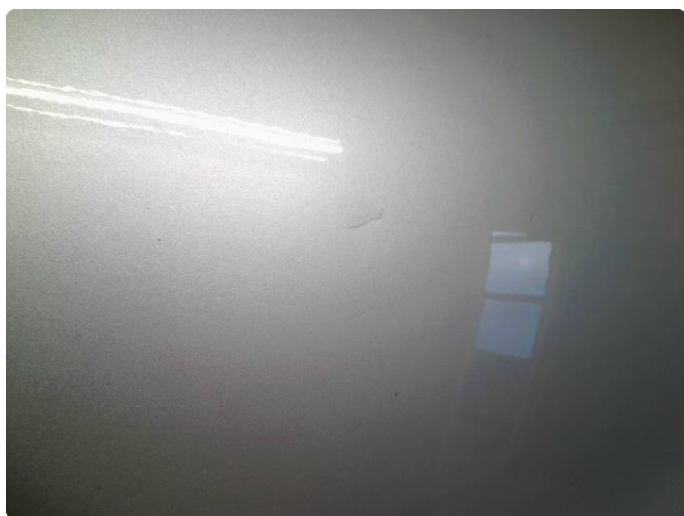
| Punkt | Beskrivelse | Plassering |
|---|---|---|
| 1.7 Dører | bulk | venstre foran |

1.7 Bulk

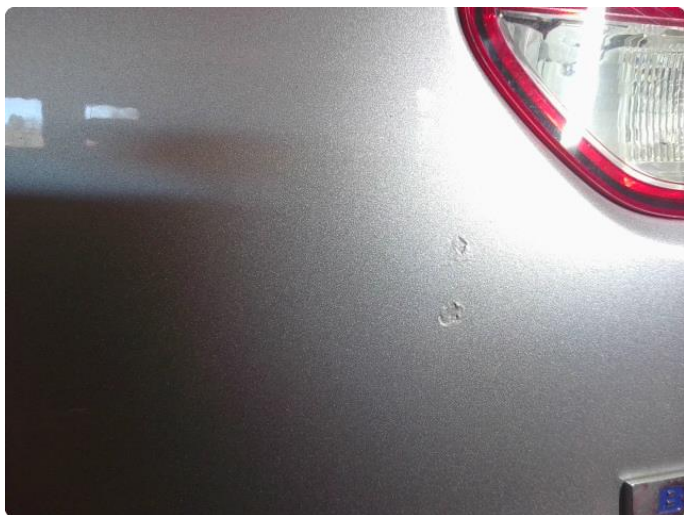
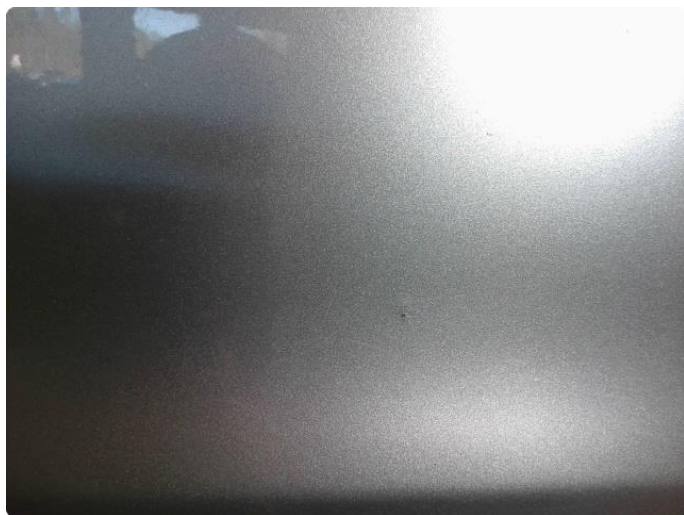
| Punkt | Beskrivelse | Plassering |
|---|---|---|
| 1.8 Bakluke | steinsprut med rust | bak |

1.8 Steinsprut med rust

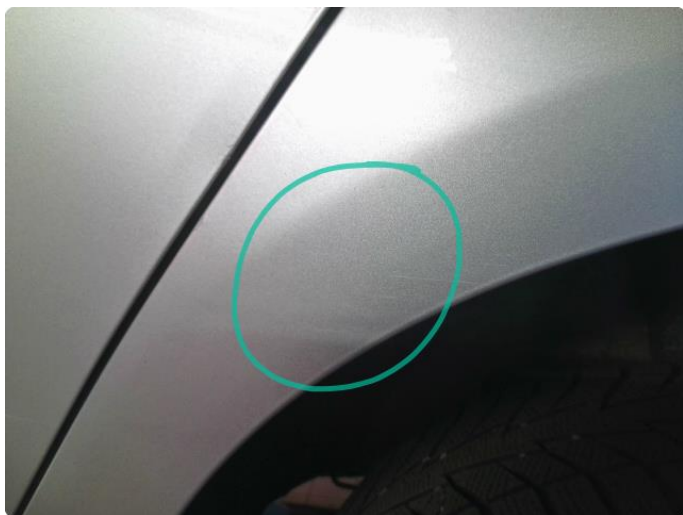
| Punkt | Beskrivelse | Plassering |
|---|---|---|
| 1.9 Skjermer | bulk | venstre bak |

1.9 Bulk

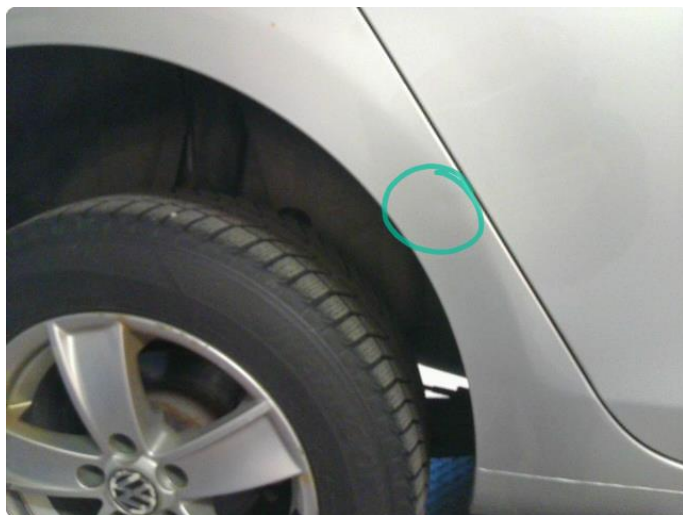
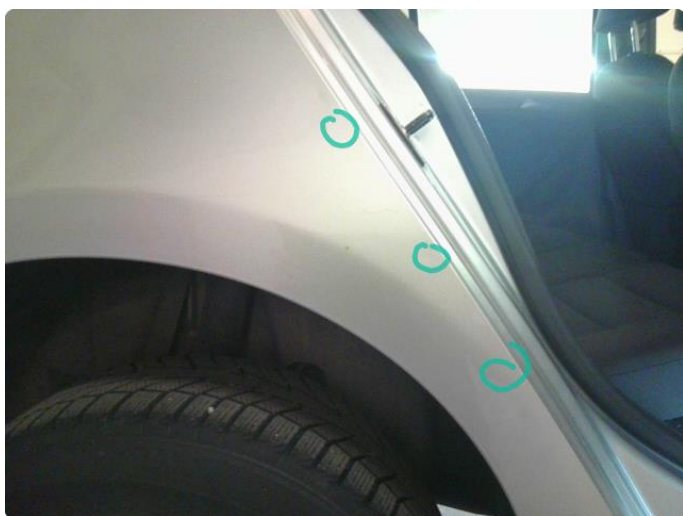
| Punkt | Beskrivelse | Plassering |
|---|---|---|
| 1.10 Skjermer | bulk | høyre bak |

1.10 Bulk

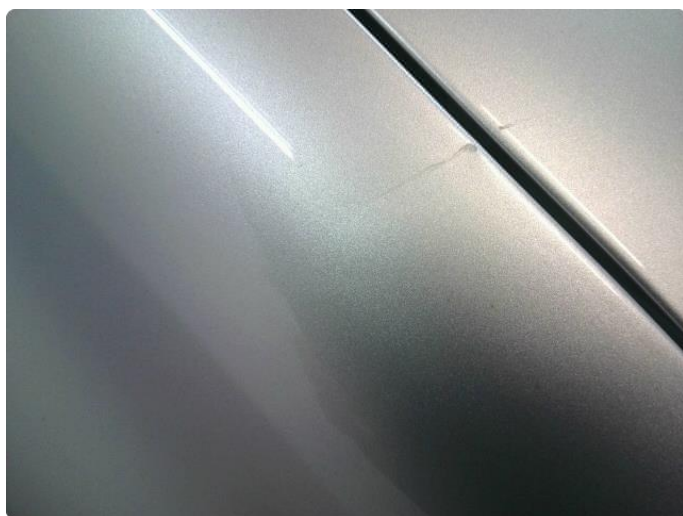
| Punkt | Beskrivelse | Plassering |
|---|---|---|
| 1.11 Skjermer | bulk med lakkskade | høyre foran |

1.11 Bulk med lakkskade

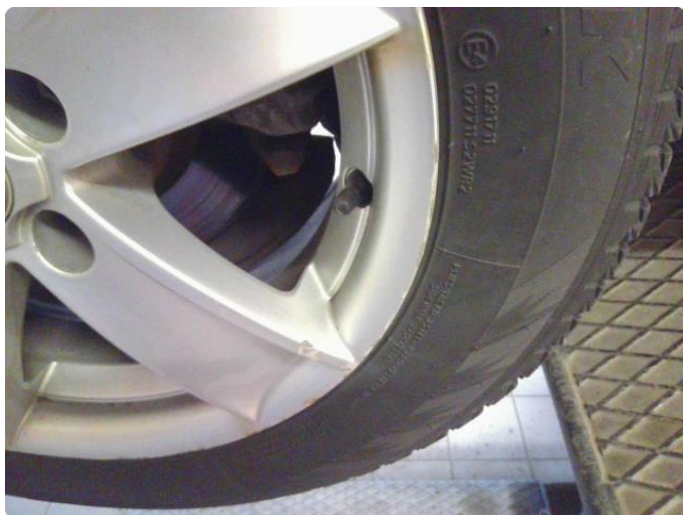
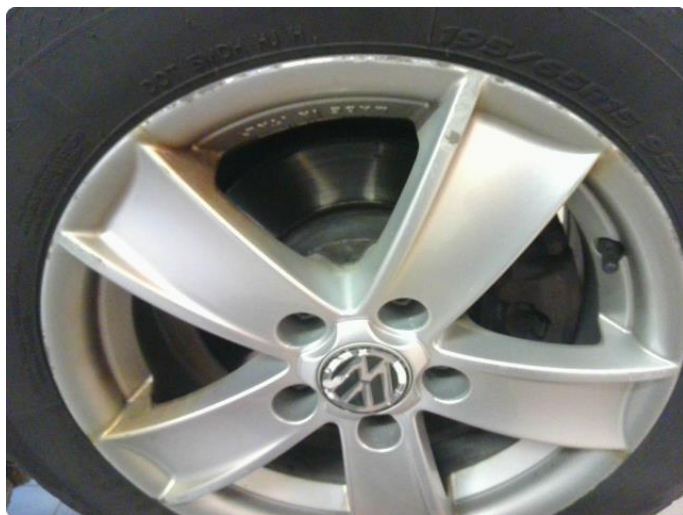
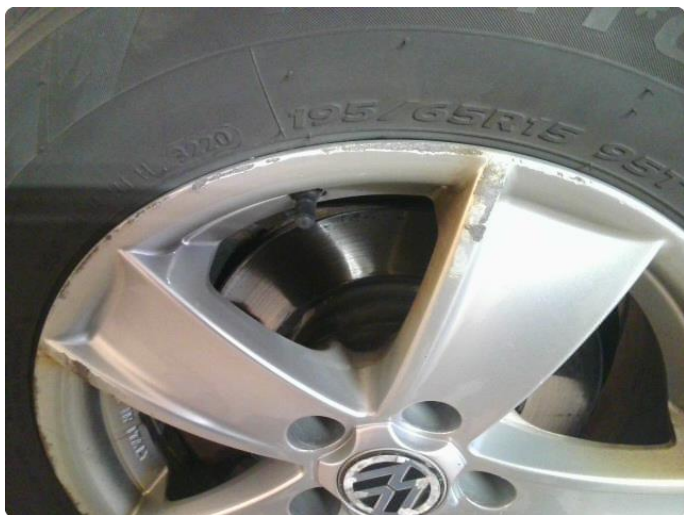
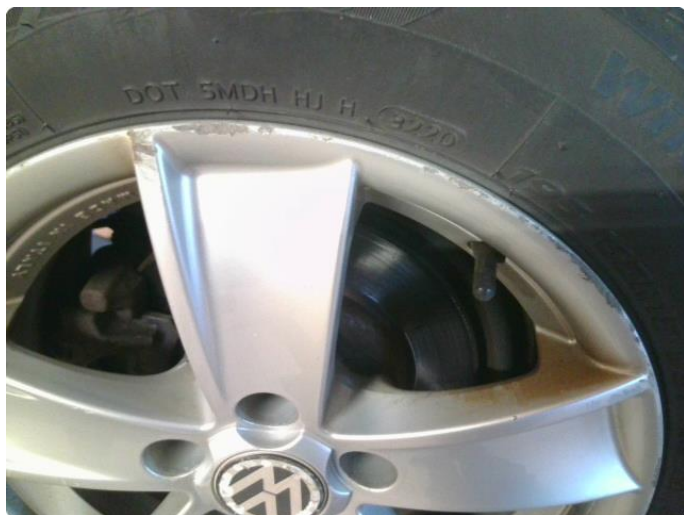
| Punkt | Beskrivelse | Plassering |
|---|---|---|
| 1.12 Dekk/Felger | kantkjørt felg | alle |

1.12 Kantkjørt felg

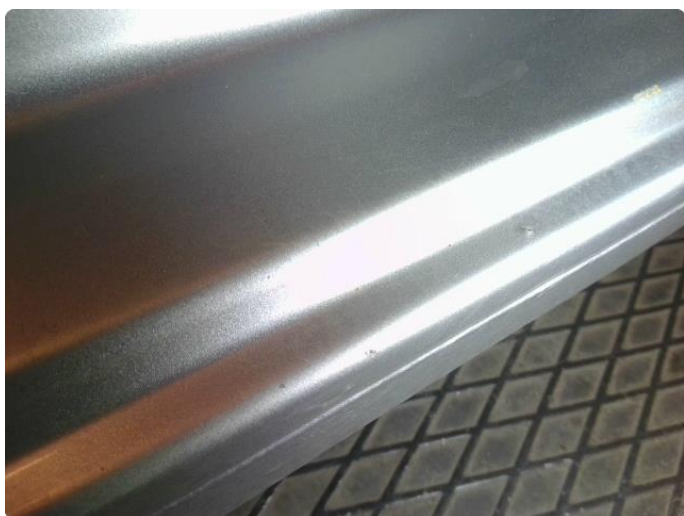
| Punkt | Beskrivelse | Plassering |
|---|---|---|
| 1.13 Døråpning | rust | høyre bak |

1.13 Rust

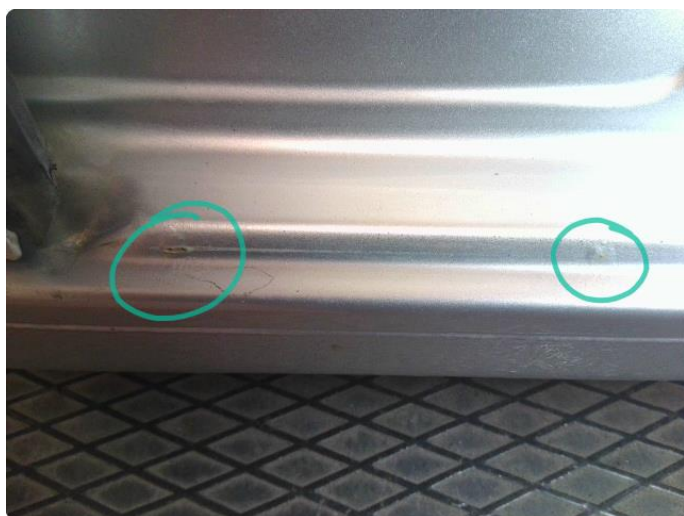
| Punkt | Beskrivelse | Plassering |
|---|---|---|
| 1.14 Døråpning | rust | høyre foran |

1.14 Rust

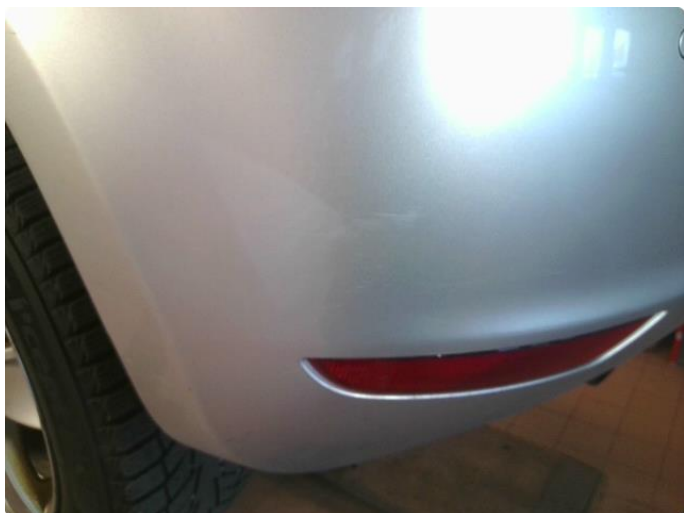
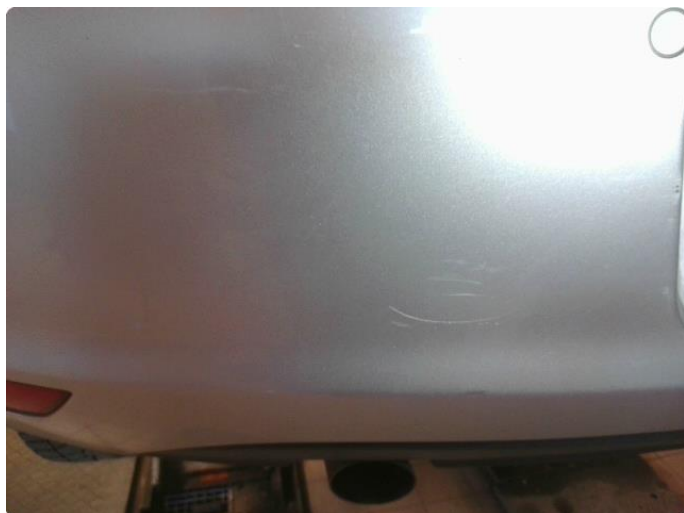
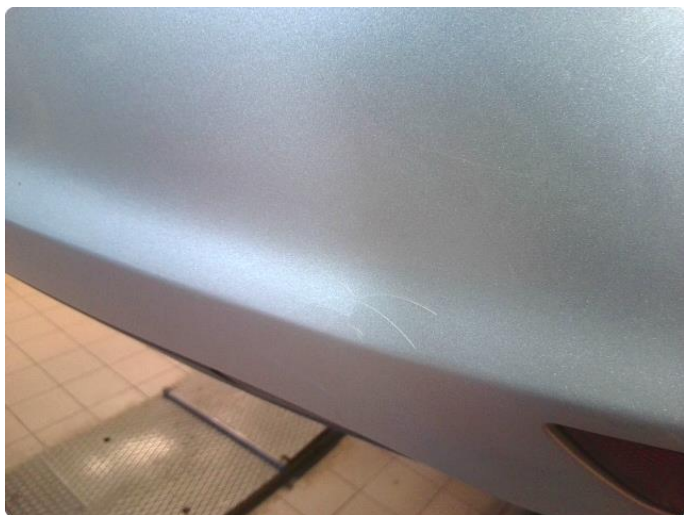
| Punkt | Beskrivelse | Plassering |
|---|---|---|
| 1.15 Støtfanger | ripe(r) | bak |

1.15 Ripe(r)

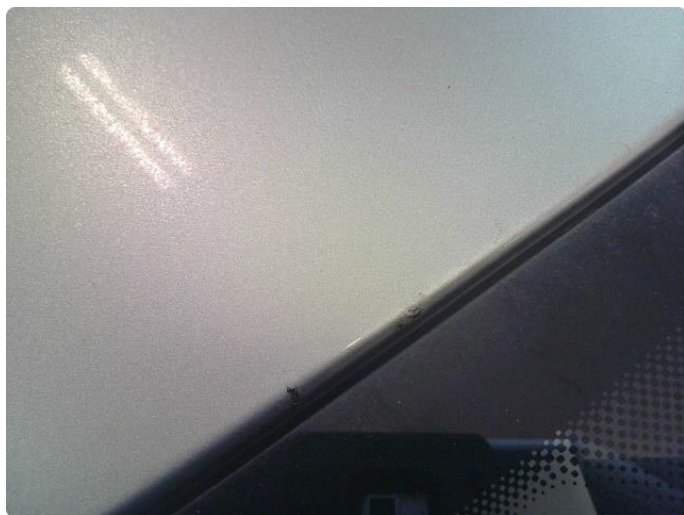
| Punkt | Beskrivelse | Plassering |
|---|---|---|
| 1.16 Tak | rust | foran |

1.16 Rust

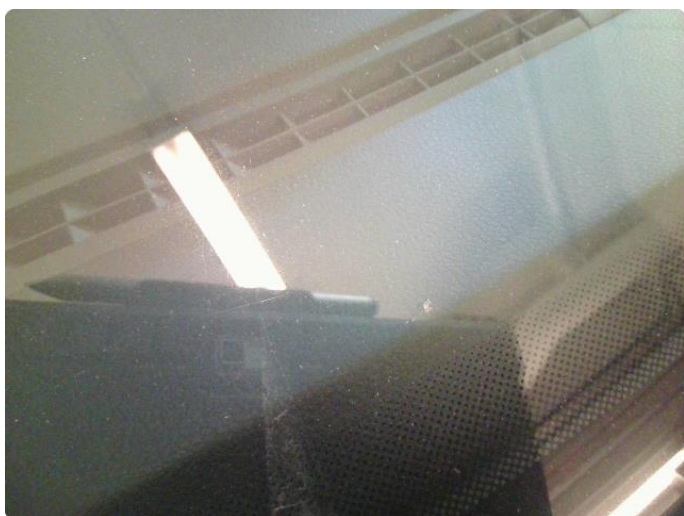
| Punkt | Beskrivelse | Plassering |
|---|---|---|
| 1.17 Frontvindu | steinsprut | |

1.17 Steinsprut

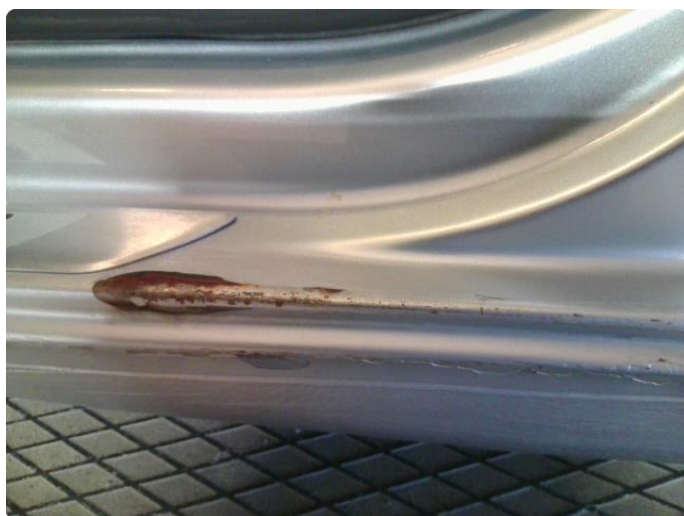
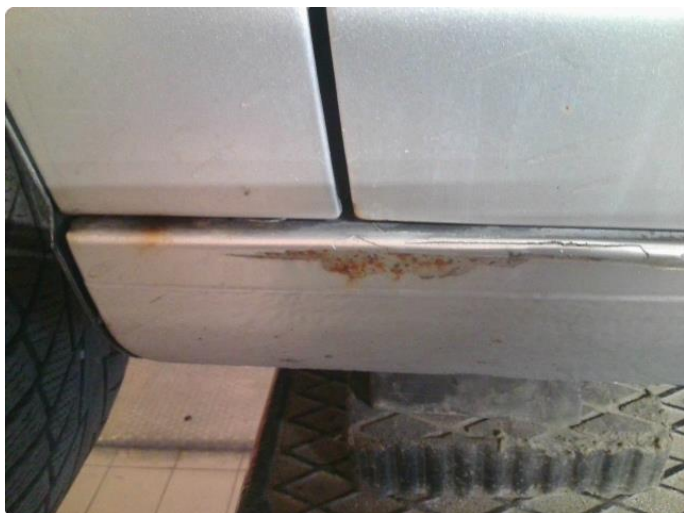
| Punkt | Beskrivelse | Plassering |
|---|---|---|
| 1.18 Kanal | korrosjon/rust | venstre |

1.18 Korrosjon/rust

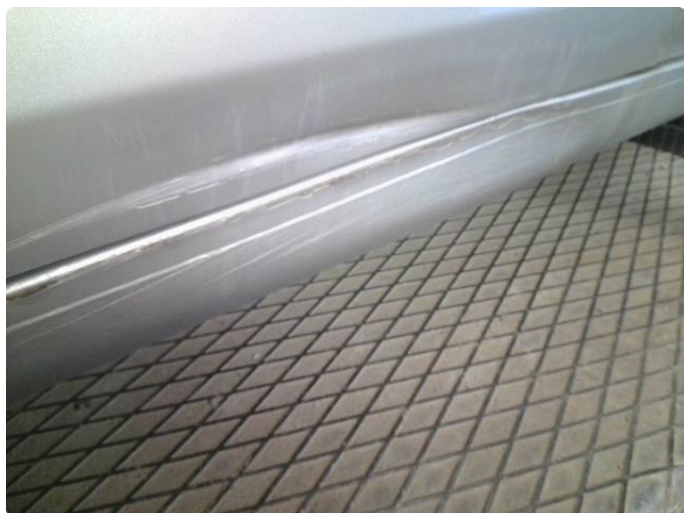
| Punkt | Beskrivelse | Plassering |
|---|---|---|
| 1.19 Kanal | bulk | venstre |

1.19 Bulk

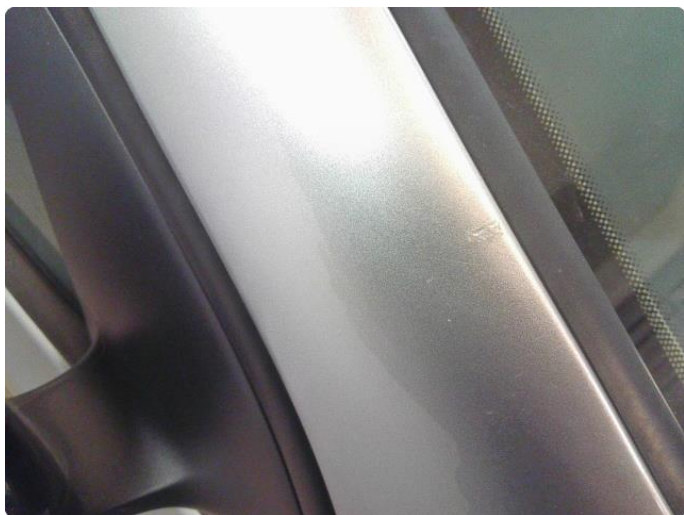
| Punkt | Beskrivelse | Plassering |
|---|---|---|
| 1.20 Stolpe | stensprut | høyre foran |

1.20 Stensprut

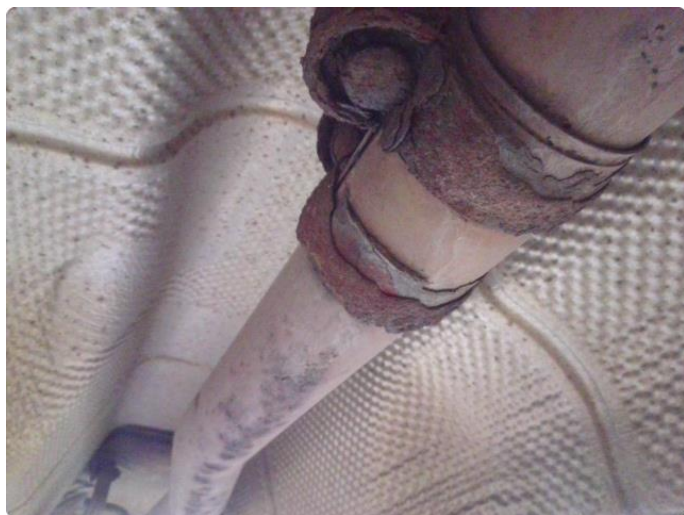
| Punkt | Beskrivelse | Plassering |
|---|---|---|
| 2.1 Eksosanlegg | mangler oppheng | midten |

2.1 Mangler oppheng

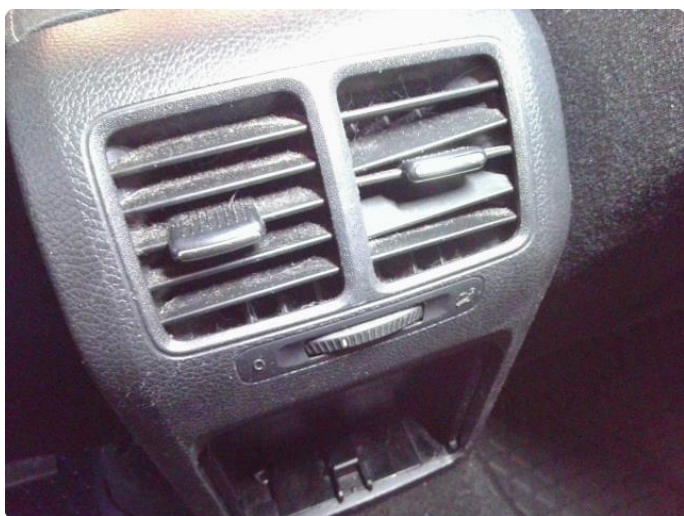
| Punkt | Beskrivelse | Plassering |
|---|---|---|
| 3.1 Midtkonsoll/midtarmlene | skadet luftventil | bak - midten |

3.1 Skadet luftventil
