Tilstandsrapport

📍 Ordfører Jentofts gate 11, 9980 BERLEVÅG

gnr. 11, bnr. 684

Befaringsdato: 12.06.2023

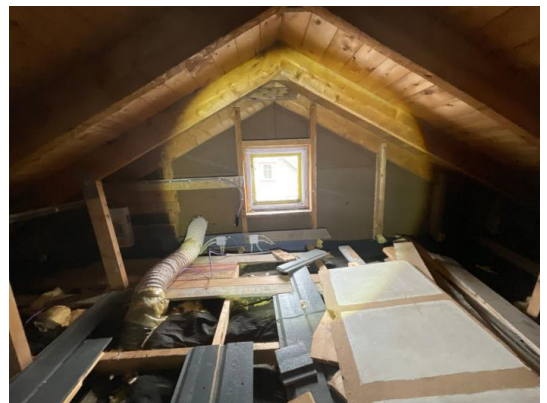
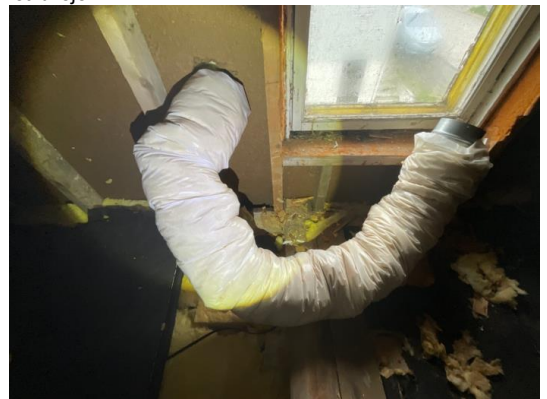
Takkonstruksjon

Saltakskonstruksjon/ sperrekonstruksjon(sperrebind) todelt utført som isolert kaldloft, sutak av bord.

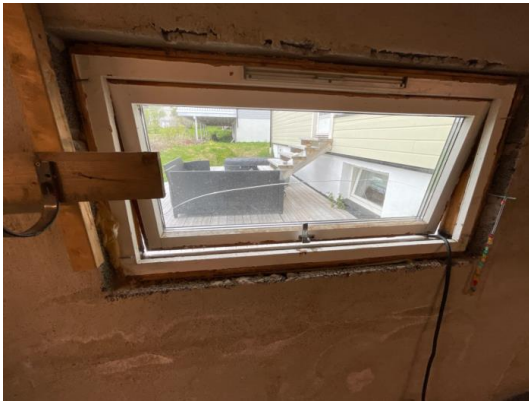
Hovedsakelig 3-lags vinduer i boligen, men vindu v/ kjellerbod, garasje og vinduer v/kaldloft er av eldre dato.

Vindu i garasje har knust/sprukket glass.

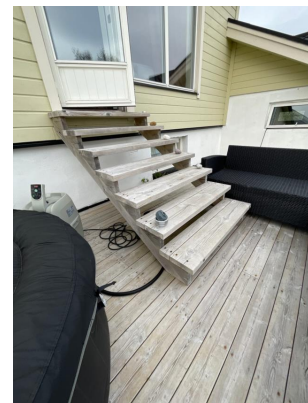
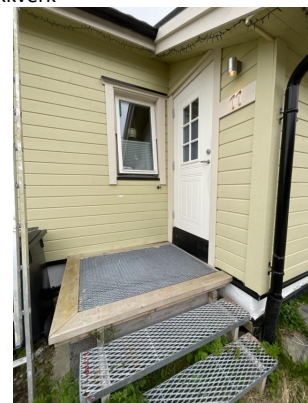
- Trapp/trappevang med trinn er oppført i konstruksjonsvirke av tre. Det er ikke montert rekkverk i tilknytning trappekonstruksjon.

Trapp mangler rekkverk

- Det er ikke montert rekkverk.
- Trappen skal ha sikker avgrensing og håndløper på begge sider.
- Inngangsparti skal være sikker å enkelt å bruke.
- Byggverk skal ha en utforming som forebygger fare for skade på personer og husdyr ved sammenstøt eller fall.

- Rekkverk må monteres for å lukke avviket.

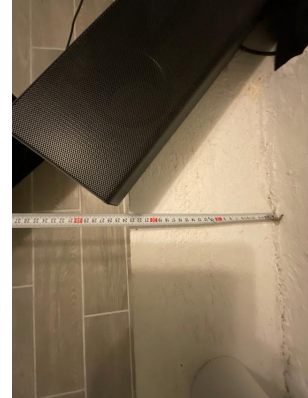
Gulv under sotluke skal dekkes med ubrennbart materiale som tilfredsstiller forskriftskrav i horisontal avstand på minst 300 mm fram foran sotluke.

Det er målt en avstand på 230 mm.

Pipe fra byggeår, sotluke er tilgjengelig i kjellerstue.

- Pipevanger er ikke synlige.
- Ildfast plate mangler på gulvet under sotluke/feieluke på pipe.

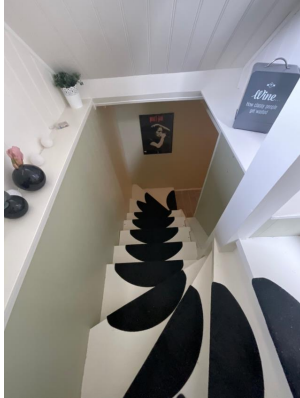
Trappeløp

Det mangler håndløper på vegg i trappeløpet. Åpninger i rekkverk er større enn dagens forskriftskrav til rekkverk i trapper.

Åpning i rekkverk er større 10 cm mellom spiler.

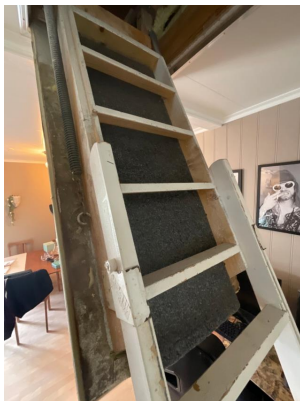
Loftsluke, luke til kaldloft er ikke tilstrekkelig isolert, samt med noe manglende pakning.

Dette kan medføre varmelekkasje fra underleggende etasje, til kaldloft.

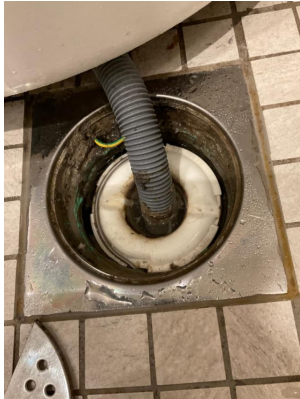
Gulvsluk -

Baderomsarbeid/våtroms oppbygging uten dokumentasjon.
Renovering av baderommet er utført som egeninnsats.

Det foreligger ikke dokumentasjon for faglig utførelse.

- Det bør vurderes om lokal utbedring er mulig.
- Overvåk konstruksjonen jevnlig. For å få tilstandsgrad 0 eller 1 må løsningen utbedres, men tidspunktet for når dette er nødvendig er vanskelig å si noe om.
- Det må foretas utbedring for å unngå fuktskader i konstruksjonen.
- Innhent dokumentasjon, om mulig.

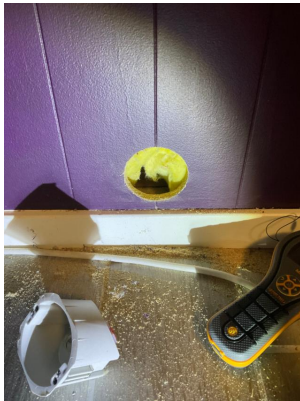
Fuktkontroll er utført ved hulltaking (73 mm) fra tilstøtende vegg konstruksjon.
Hulltaking er utført fra gang i tilstøtende veggkonstruksjon til baderommets våtsone.

Det er målt 11 vektprosent fukt, dette er å regne som tørt.

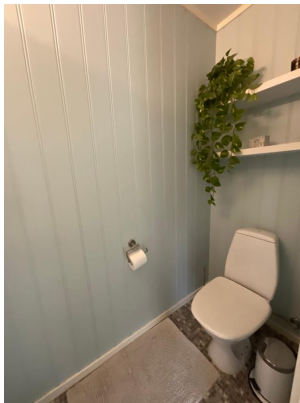
Toalettrom med innredning bestående av gulvstående toalett og vegghengt håndvask samt speilskap.

- Toalettrom har kun naturlig avtrekk fra rommet, NS 3600 krever mekanisk avtrekk for å kunne gi TG 0/1.

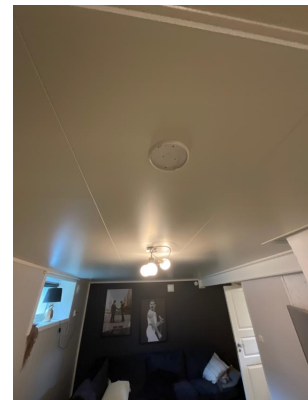
Røykvarsler er manglende ved kjeller etasje (TG3).

Kostnadsestimat: Under 10 000
