# NAF Bruktbiltest

**Testdato**  
17.03.2025

<b>Bilmerke</b>	Ford	<b>Motorstørrelse</b>	1995 cm <sup>3</sup>
<b>Modell</b>	TRANSIT CUSTOM	<b>Motoreffekt</b>	136 kW
<b>Type</b>	FCC	<b>Aksler i drift</b>	1
<b>Registreringsnr.</b>	NH14493	<b>Drivstofftype</b>	Diesel
<b>Understellsnr.</b>	WF0YXXTTGYME58435	<b>Kjøretøygruppe</b>	315
<b>Km.stand.</b>	40480	<b>Bruktimportert</b>	Nei
<b>Farge</b>	Grå	<b>Registreringsår</b>	2022
<b>Karosseritype</b>	Integrert førerhus	<b>Registrert første gang</b>	11.07.2022
		<b>Frist for neste EU kontroll</b>	10.07.2026

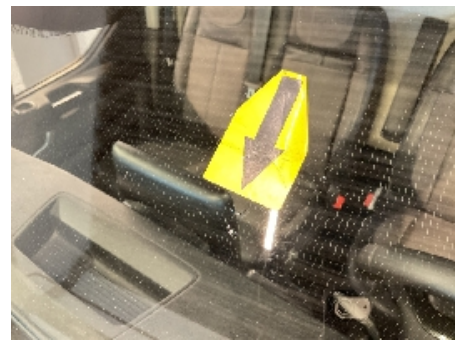
15. Frontrute

Ref.Id	Repareres	Resultat	Beskrivelse
81.2	Frontrute	En eller flere steinsprutrosetter som ikke er utbedret • Reparasjonsmetode: Reparasjon	
86.3	Lakk / karosseri utvendig	Skadet:	Panser, Venstre bakskjerm, Høyre bakskjerm, Støtfanger bak, Høyre sidekanal, Venstre bakdør
86.11		Steinsprut/lakksår	Venstre bakdør, Høyre bakdør, Høyre fordør
86.13		Lakkslipp/flassing	Høyre fordør
