# Tilstandsrapport

Fritidsbolig

Fornesveien 357, 9445 TOVIK

Befaringsdato: 12.09.2024

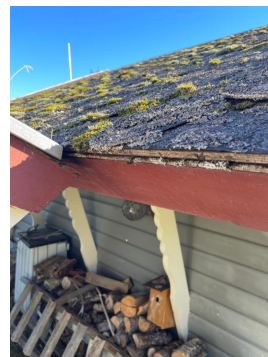
Med eldre og slitte taktekinger øker risikoen for lekkasjer og påfølgende fukt og råteskader i tilstøtende konstruksjoner.

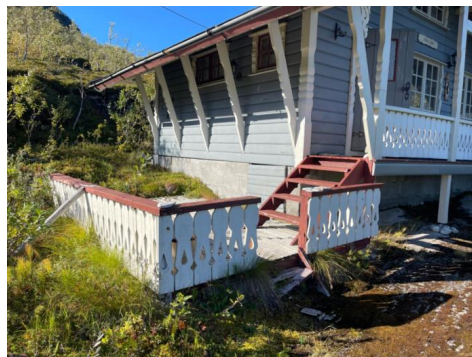
## TG 2 Balkonger, terrasser og rom under balkonger

Hytten har balkong ved inngangsparti og noen terrasser .  
Balkonger og terrasser har noe utsatt vedlikehold og utskiftinger og oppgraderinger må påregnes.

Store deler av terrasser har råteskader og må påregnes skiftet

Manglende vedlikehold fører til raskere forvitring noe som påvirker konstruksjonens levetid betraktelig.

- Beslag må skiftes ut/monteres.
- Det må foretas tiltak for å lukke avviket.

Balkonger/ terrasser rettes og vedlikeholdes, skadet/ trevirke med råte skiftes.

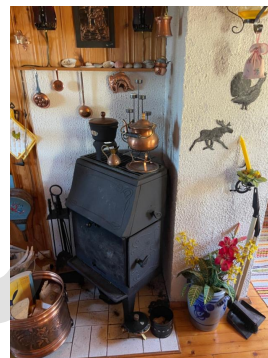
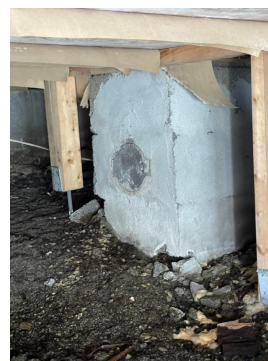
### TG 2 Kryp Kjeller

Fritidsboligen har krypkjeller under gulvet, dette er en vanlig utførelsesmetode på fritidsboliger på grunn av at man anså dette som en varmere løsning enn betonggulv på grunn.

- Det er begrenset ventilering/luftgjennomstrømning i krypkjeller.
- Det er manglende fuktsperre på bakken.

I krypkjellere er det viktig med korrekt lufting for å unngå for høy luftfuktighet som medfører risiko for fuktskader og råteskader.

- Bedre ventilering må etableres.
- Ytterligere undersøkelser må foretas for å få kartlagt tilstanden og omfanget på eventuelle skader.

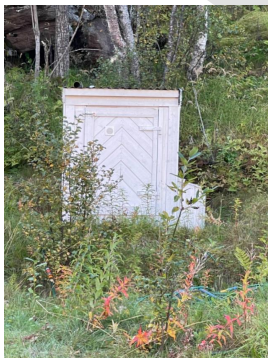
Brønnhus på naboeiendom.

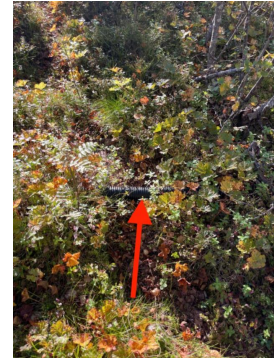
Vannrør ligger oppå terreng mellom brønnhus og hytte

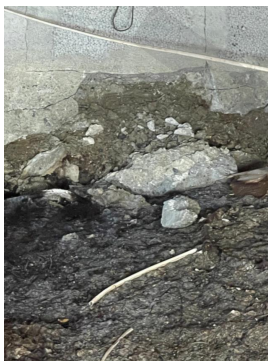
- Det er registrert utsigning av masser under grunnmuren.
- Grunnmuren har sprekkdannelse.

Settings skader kommer ofte av bevegelser eller stor vønnpåkjenning i grunn, dette kan komme av sig i masser etter utgraving, senking av grunnvann i området el.

Skade på mur i krypkjeller

- Påviste skader må utbedres.

Og utbedring prosjekteres og utføres.

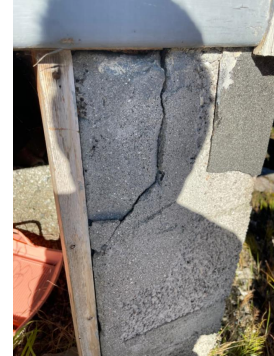
Sprekk i mur ved innspeksjonsluke

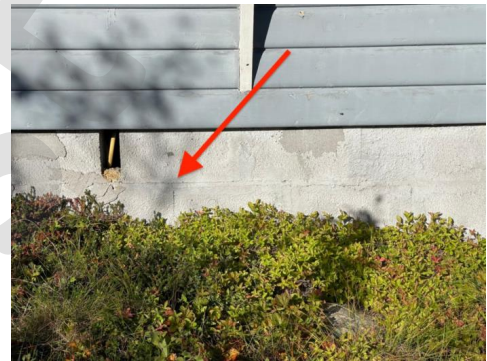
Sprekker og riss i mur
