Dette er en tilstandsrapport på leilighet hvor det kun gjøres vurderinger innvendig. Den vurderte leiligheten ligger i 2 etasje og det medfølger 2 bod i kjeller.

Selveierleilighet - Byggeår: 1972

Tilstandsrapport

SELVEIERLEILIGHET

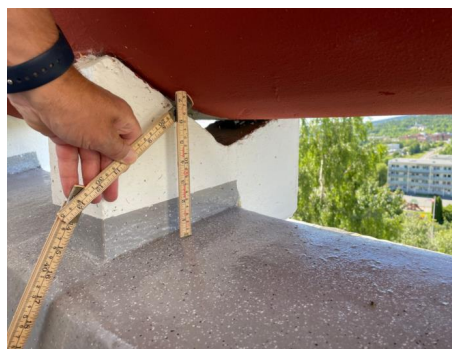
Store åpninger nede ved gulv.

- Rekkverket er for lavt i forhold til dagens krav til rekkverkshøyder.
- Rekkverk er ikke barnesikkert i henhold til dagens krav for avstand mellom spiler.

Terrasse mot Vest:

Rekkverkshøyde/blomsterkasse 65 cm. 2,7 meter ned til nabo.

Tilfredstillende.

For store åpninger nede ved gulv. Målt til 15 cm. Dagens krav 10 cm.

Terrasse mot Øst:

Rekkverkshøyde/blomsterkasse 65 cm. 8,5 meter ned til bakken.

Tilfredstillende ikke krav.

For store åpninger nede ved gulv. Målt til 17 cm. Dagens krav 10 cm.

- Det er ikke krav om utbedring av rekkverkshøyde opp til dagens forskriftskrav.
- Det er ikke krav om utbedring av åpninger i rekkverk til dagens forskriftskrav.

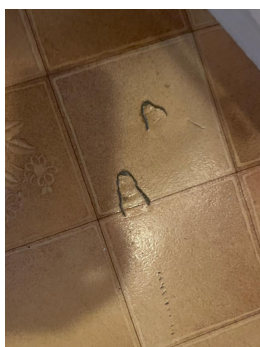
Skader i belegg.

- Det er påvist skader på overflater.

Skader/sår i flere beleggulv.
Innskjøttet gulv i innredet rom.

- Gjennomføre ytterligere undersøkelser og foreta utbedring av skade.

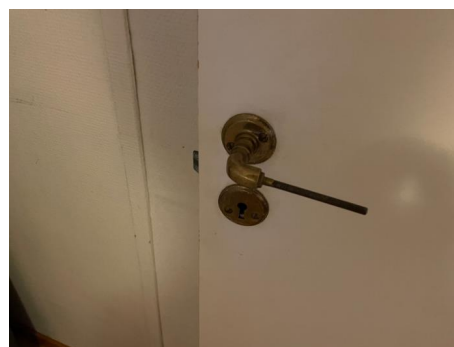
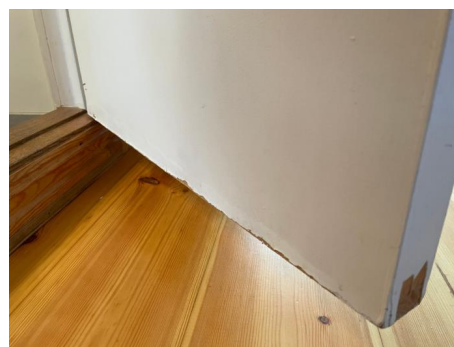
Bruksmerker i dører.

- Enkelte av innvendige dører har en del slitasje.

- Lokal utbedring må påregnes.

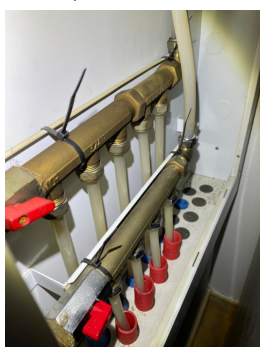
Rør i rørskap i grovkjøkken til badene med stoppekraner.

- Mer enn halvparten av forventet brukstid er oppbrukt på innvendige vannledninger.

- Det er ikke behov for utbedringstiltak siden anlegget fungerer i dag, men ut ifra alder kan skader plutselig oppstå på eldre anlegg.

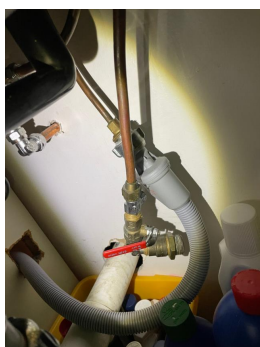
Kobber røropplegg i grovkjøkken.

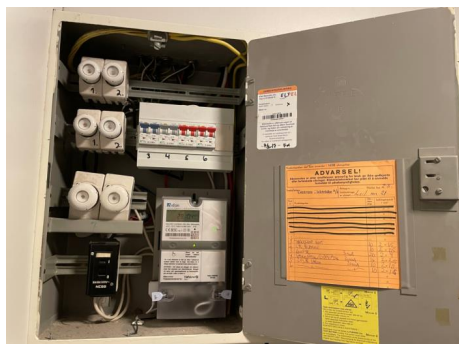
Skru-og automatsikringer med skap i felles trappegang.

Anlegget er dels eldre.

Skap i felles trappegang.
