**TOYOTA COROLLA FORHJULSDRIFT**
**TESTDATO: 05.05.2025**
**KODE: 1696732**

**AS68266**

**22 895 KM**

NBF Tilstandsrapport er utarbeidet av Norges Bilbransjeforbund og Forbrukerrådet.

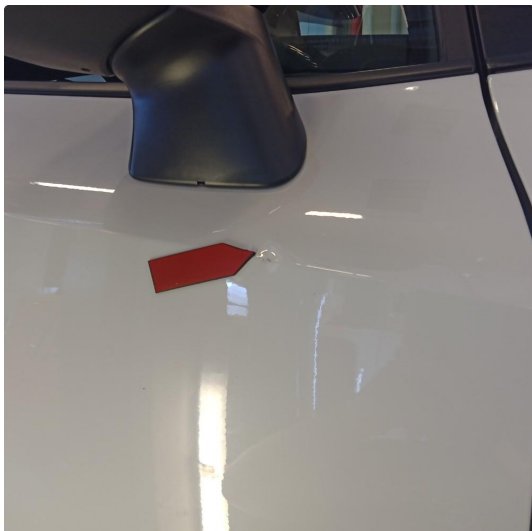
| Punkt | Beskrivelse | Plassering |
|---|---|---|
| 1.2 Dører | Liten bulk med lakkskade | |

1.2 Liten bulk med lakkskade

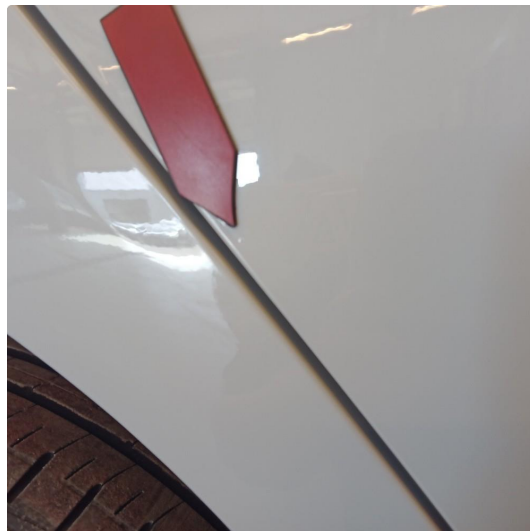
| Punkt | Beskrivelse | Plassering |
|---|---|---|
| 1.3 Dører | Liten boble i lakk | |

1.3 Liten boble i lakk

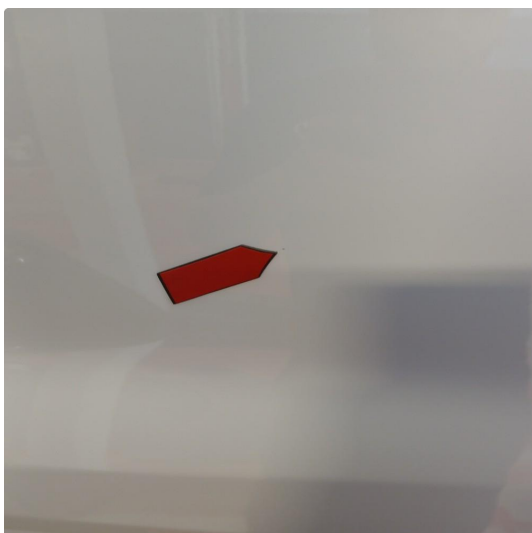
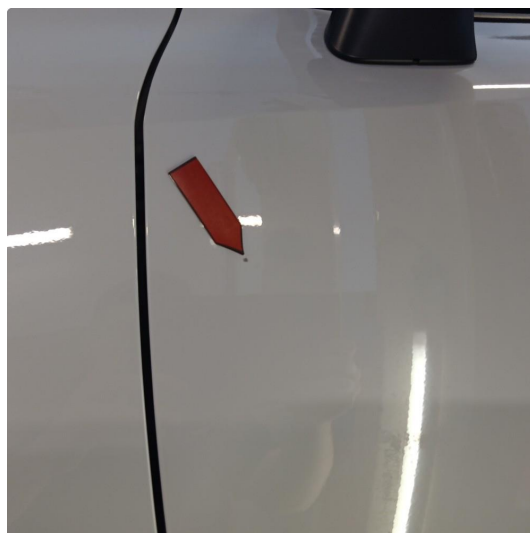
| Punkt | Beskrivelse | Plassering |
|---|---|---|
| 1.4 Dører | Steinsprut med lakkskader på begge dører venstre side. | |

1.4 Steinsprut med lakkskader på begge dører venstre side.

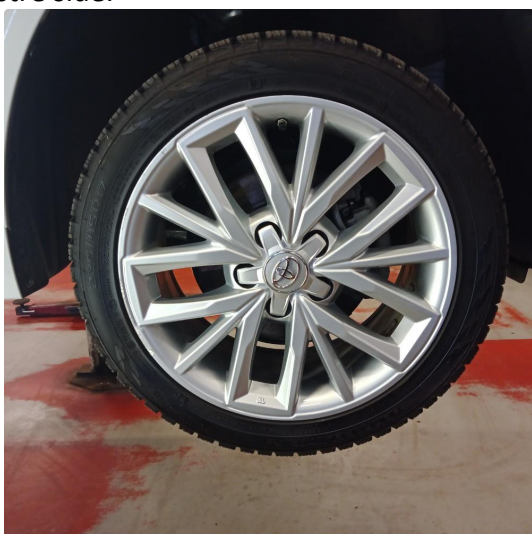
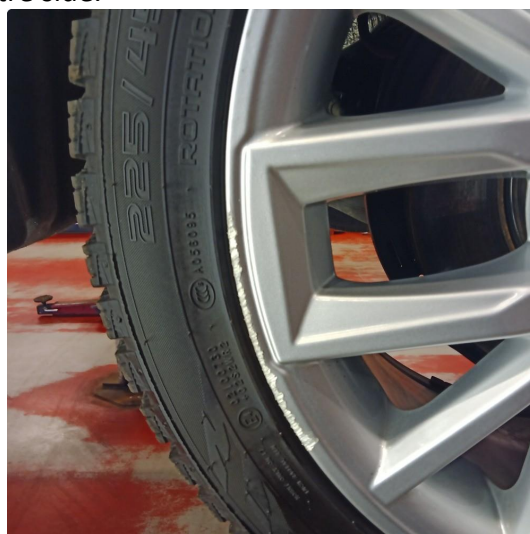
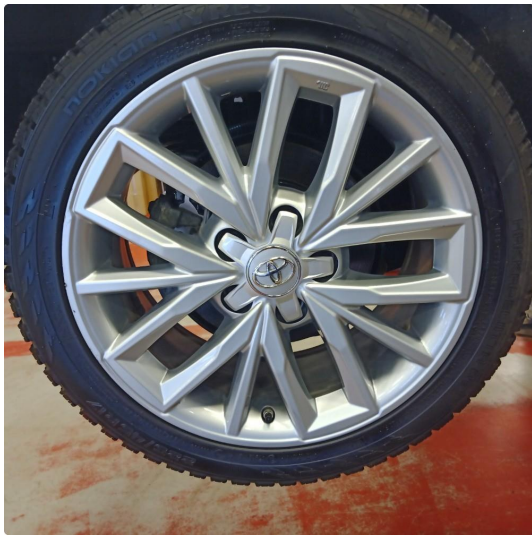
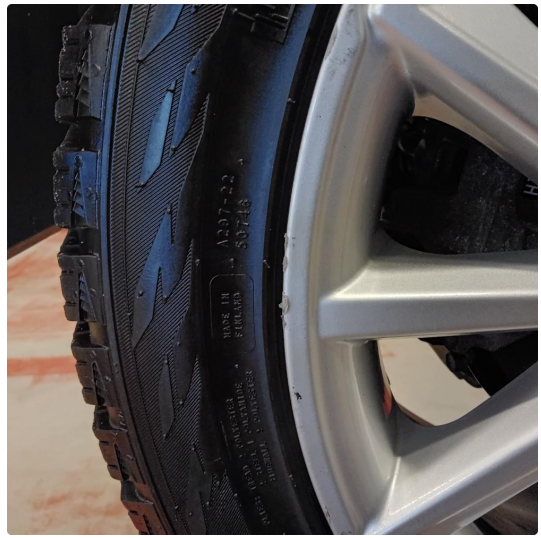
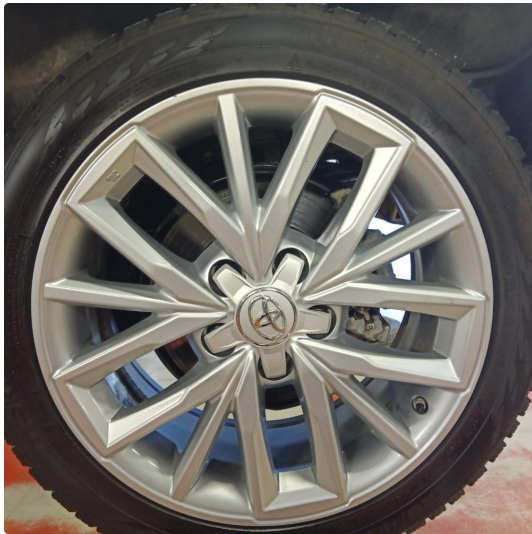
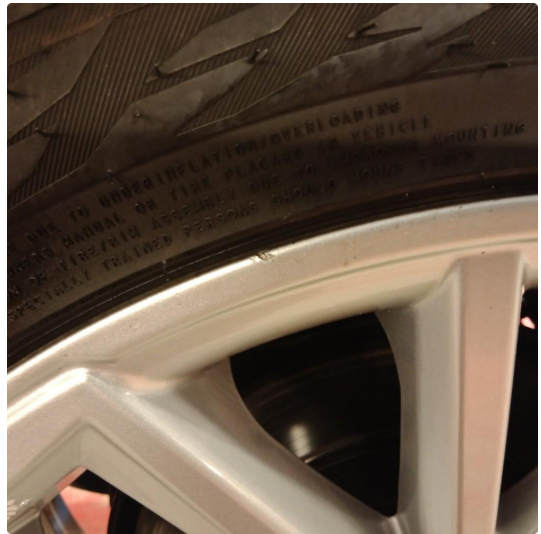
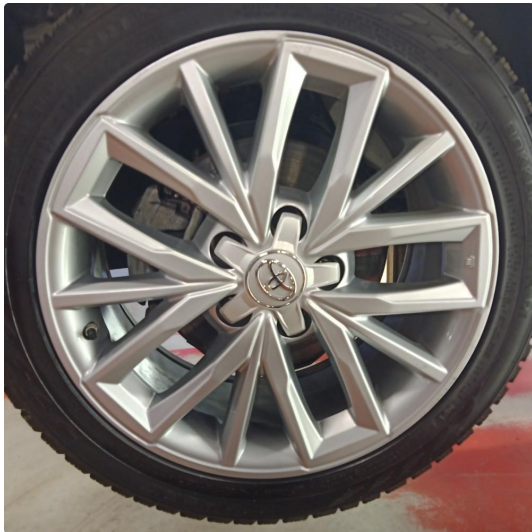
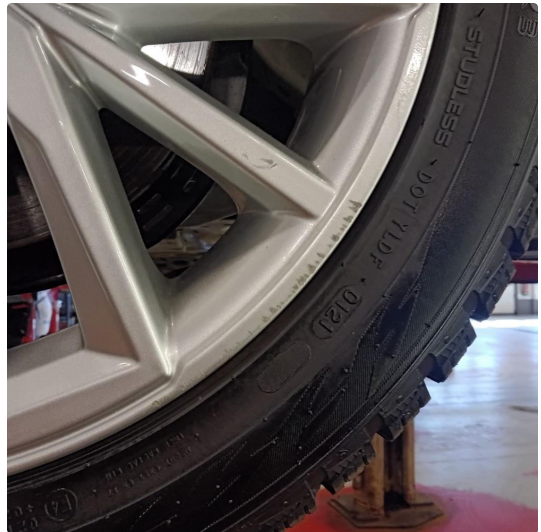
| Punkt | Beskrivelse | Plassering |
|---|---|---|
| 1.5 Dekk/Felger | Kantkjørt vinterfelger | |

1.5 Kantkjørt vinterfelger

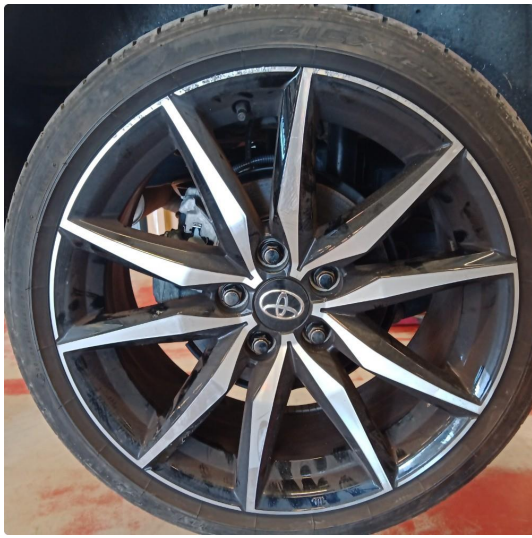
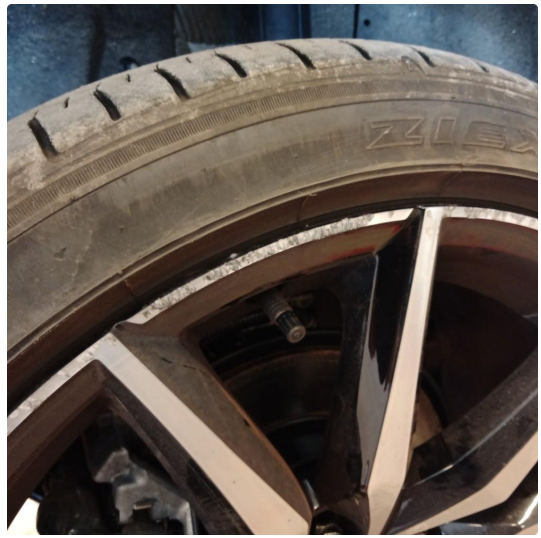
| Punkt | Beskrivelse | Plassering |
|---|---|---|
| 1.6 Dekk/Felger | Kantkjørt sommerfelt | |

1.6 Kantkjørt sommerfelt

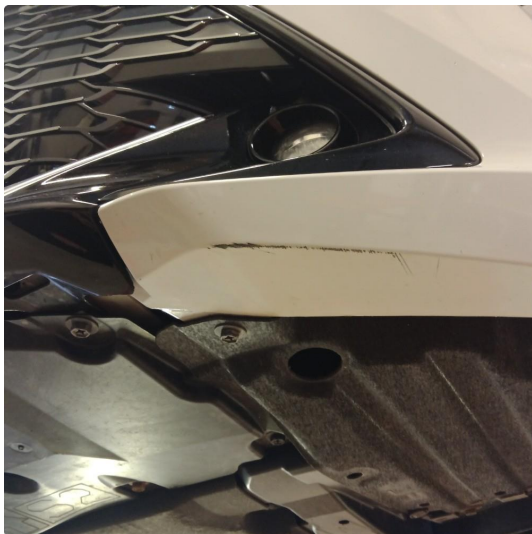
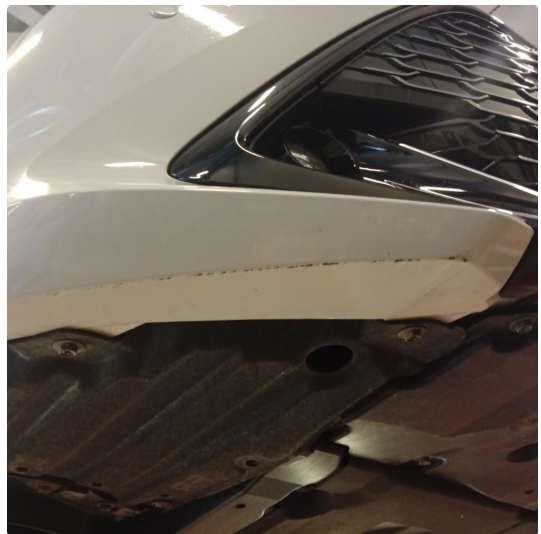
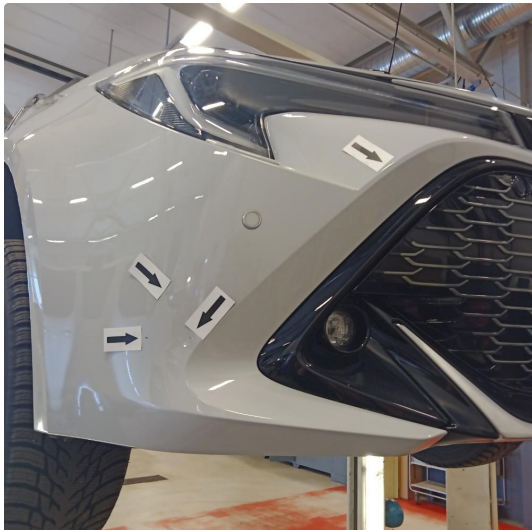
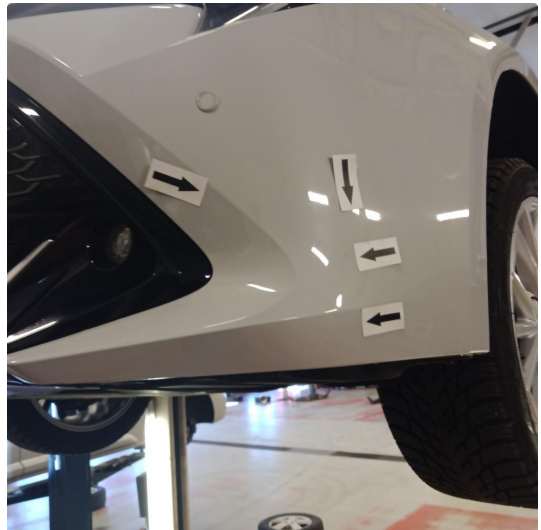
| Punkt | Beskrivelse | Plassering |
|---|---|---|
| 1.7 Støtfanger | Riper og diverse steinsprut. Lakkere | |

1.7 Riper og diverse steinsprut. Lakkere

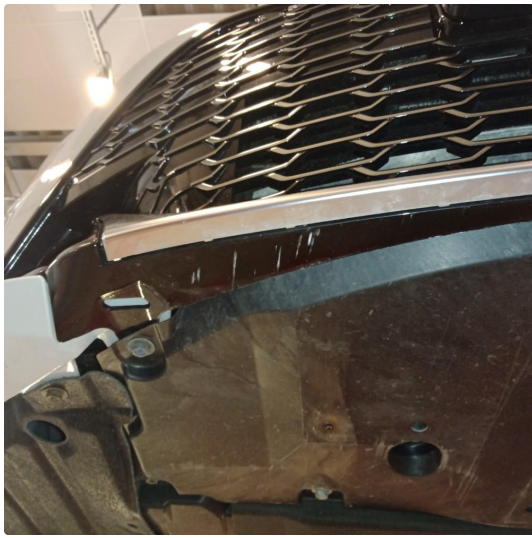
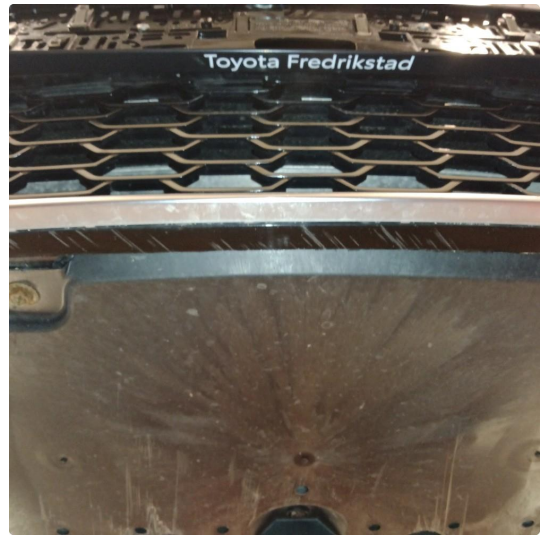
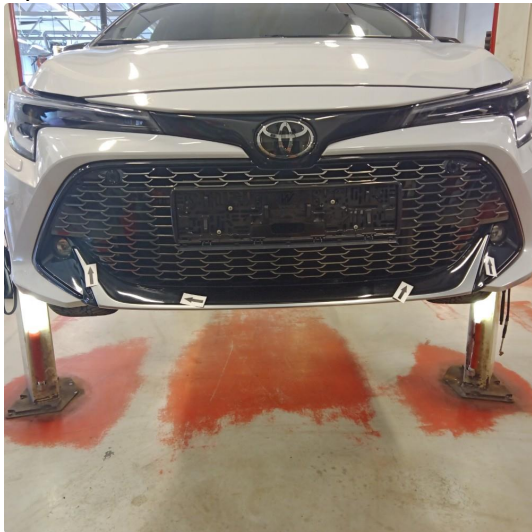
| Punkt | Beskrivelse | Plassering |
|---|---|---|
| 1.8 Støtfanger | Deksel på frontfanger. Diverse riper og steinsprut | |

1.8 Deksel på frontfanger. Diverse riper og steinsprut

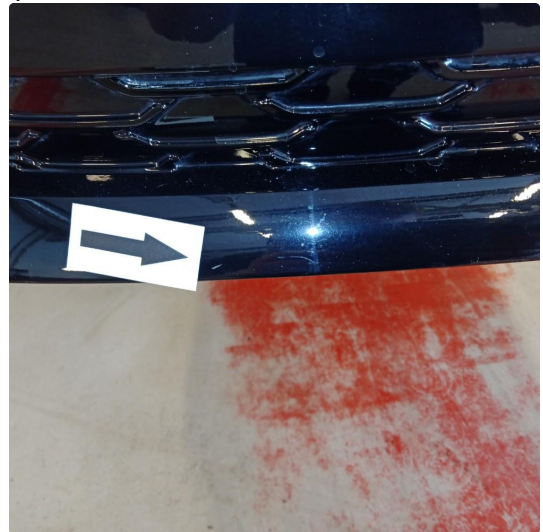
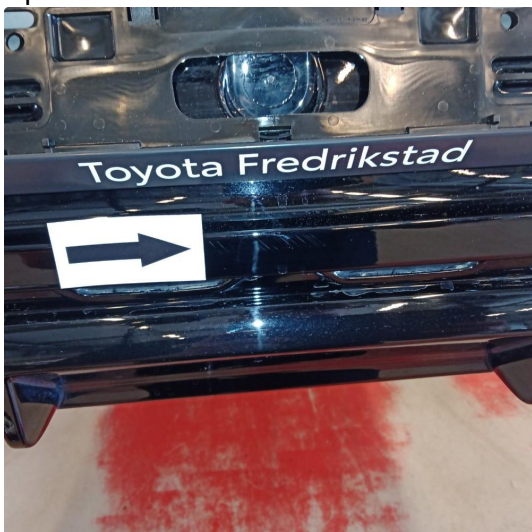
| Punkt | Beskrivelse | Plassering |
|---|---|---|
| 1.9 Støtfanger | Diverse små riper. | |

1.9 Diverse små riper.
