VB13680 - 2005 Volkswagen Multivan Kasse

Km.stand	329 970	Bruktimportert	Ja	Reg.reim skiftet, dato	
Ant. nøkler	1	Antirustgaranti	Vet ikke	Reg.reim skiftet, km	0
Drivstoff	Diesel	Heftelser	Vet ikke	Siste service, dato	04.09.2024
Farge	Blå	Koll.puter utkoblet	Nei	Siste service, km	325 000
Egenvekt	2299	Medfølger sommerdekk	Ja	PKK utført	11.09.2023
Effekt	174	Medfølger vinterdekk	Ja	Servicehefte/servicer fulgt	Ja
Chassisnr.	WV2ZZZ7HZ5H066449	Tilhengerfeste	Ja	Vognmappe m/instruksjonsbok	Ja
Første reg.	16.04.2008	Er prøvekjørt	Ja	Utskrift dato	14.04.2025

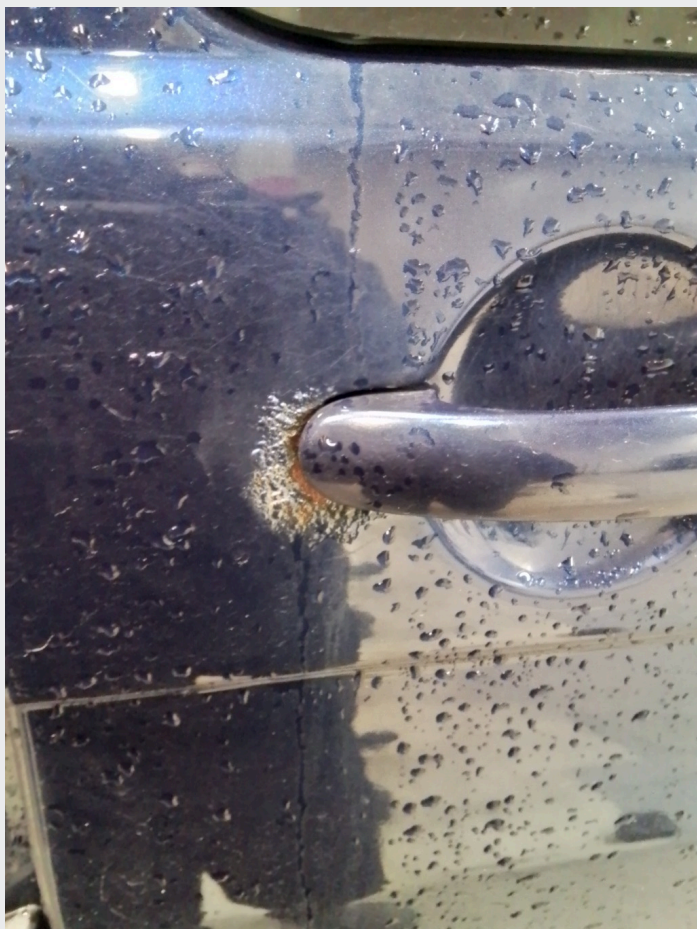
- 2.4 Eksteriør - Kanaler - Skvettlapp mangler hf
- 2.5 Eksteriør - Dører/bakluke - Rust venstre bakdør
- 2.9 Eksteriør - Sensorer/parkeringsensor - Virker ikke bak

2.5 Rust venstre bakdør

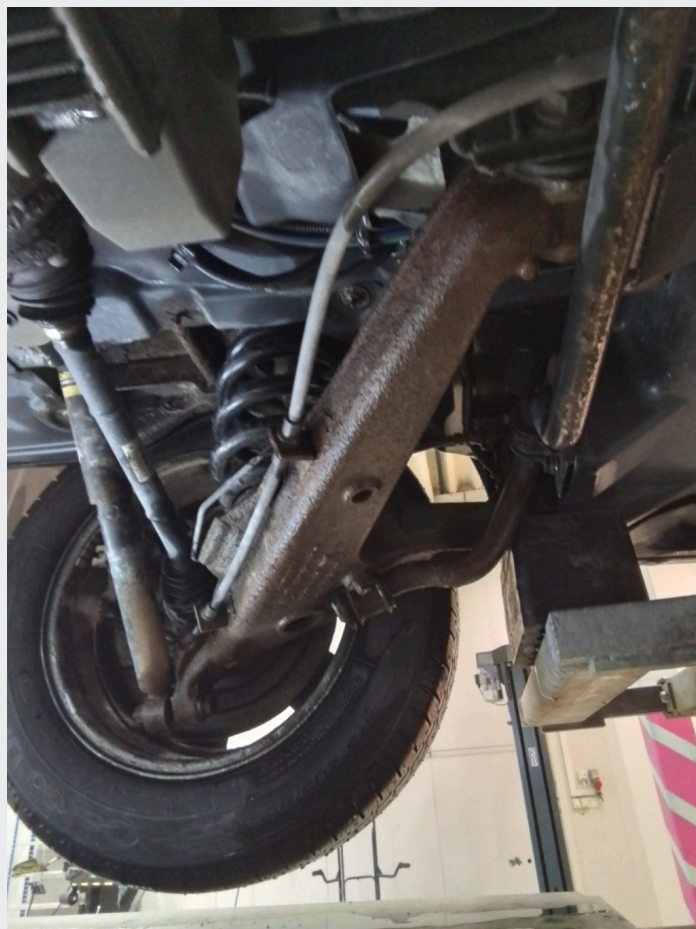
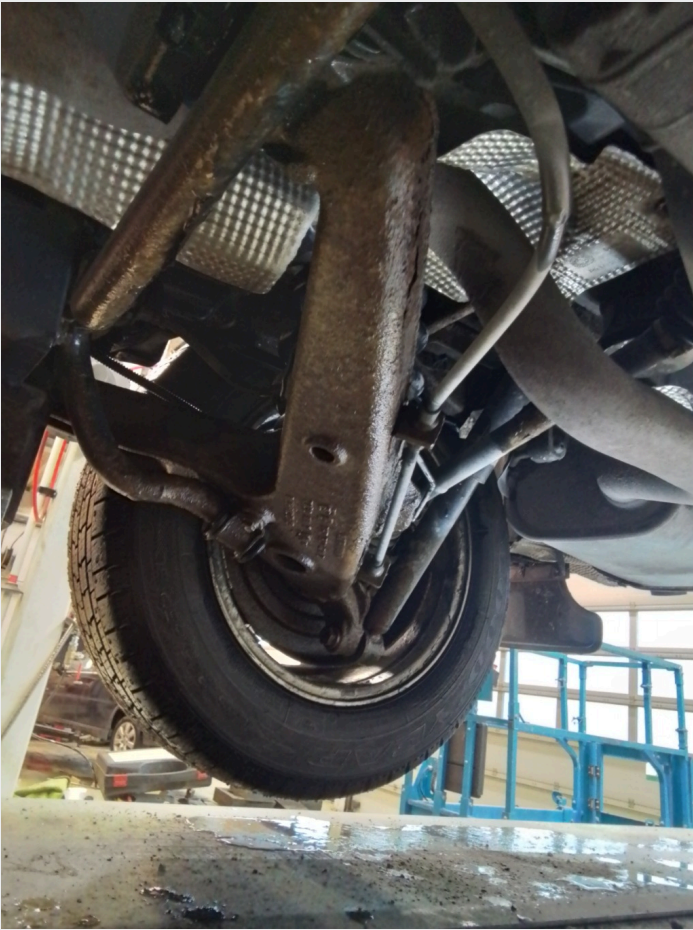
- 2.1 Eksteriør - Lakk - Diverse riper og bulker rundt om på bil
- 2.1 Eksteriør - Lakk - .
- 2.2 Eksteriør - Antirustbehandling/under bil - Rust bakstilling

2.2 Rust bakstilling

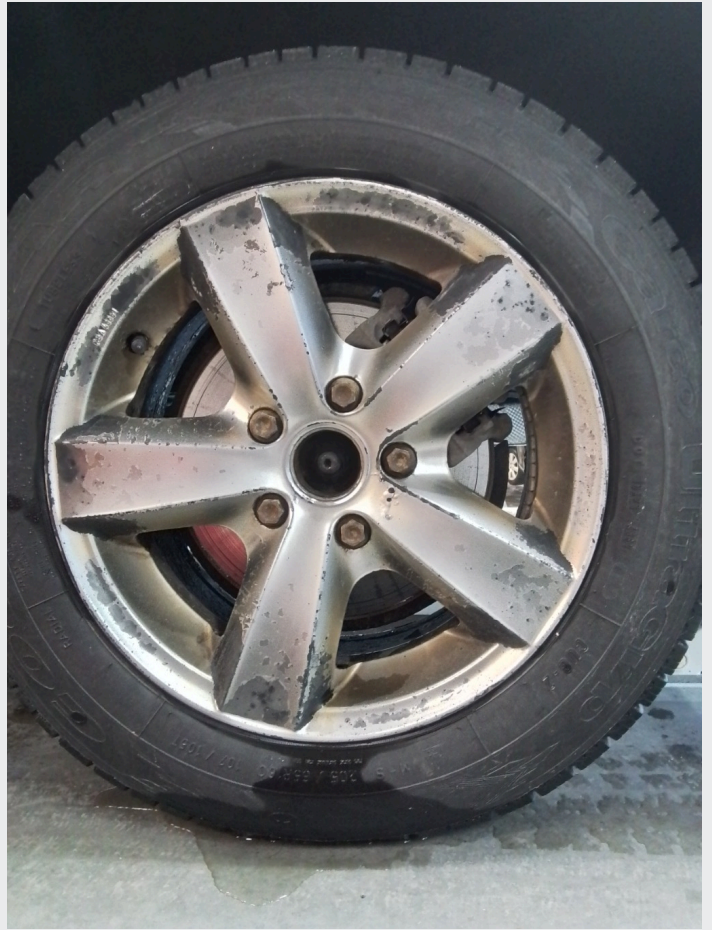
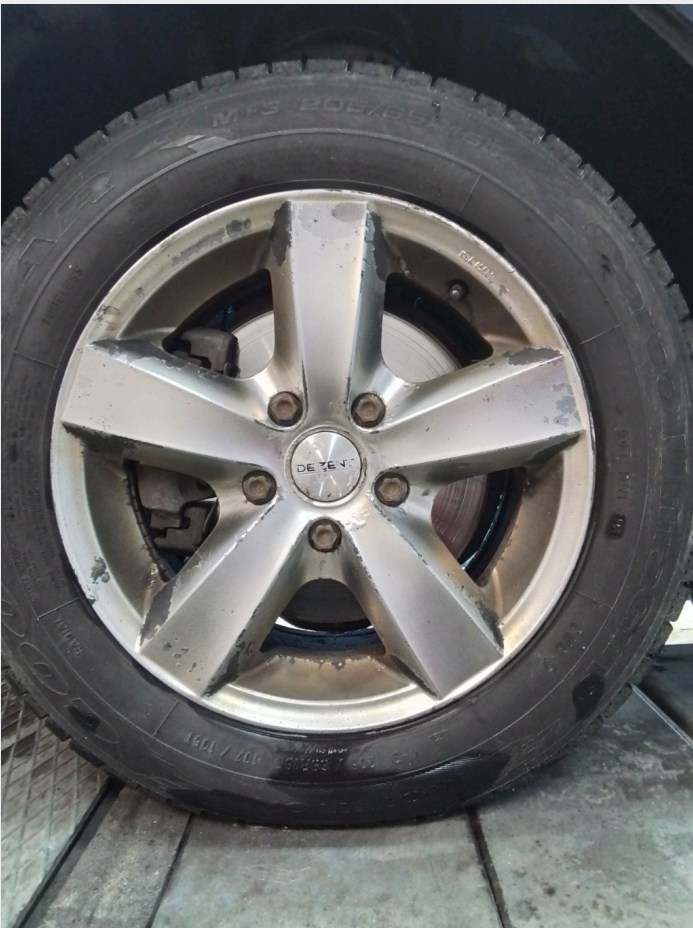
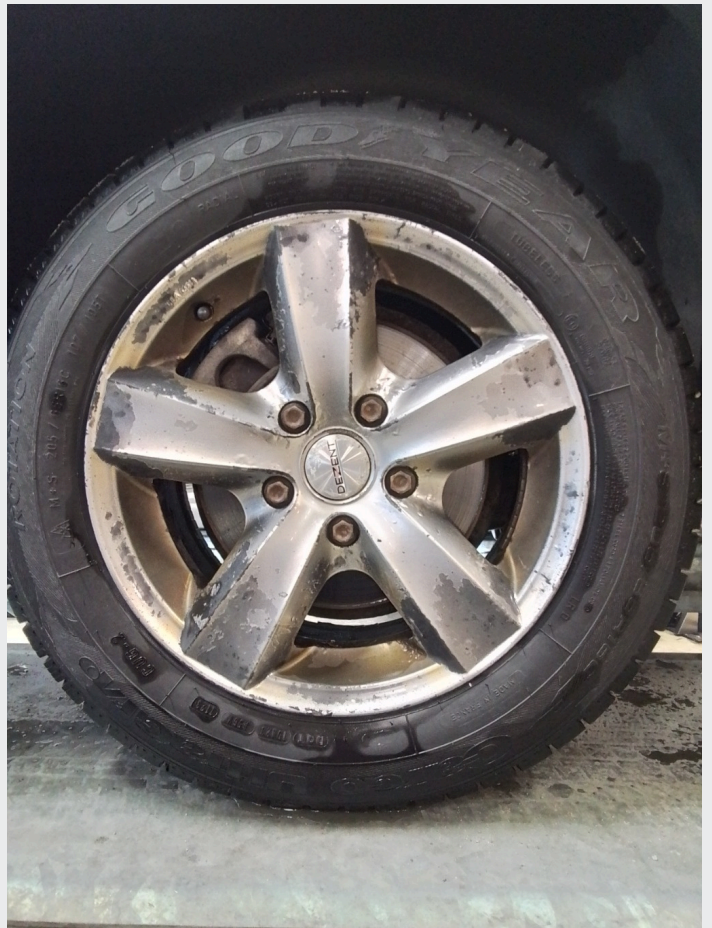
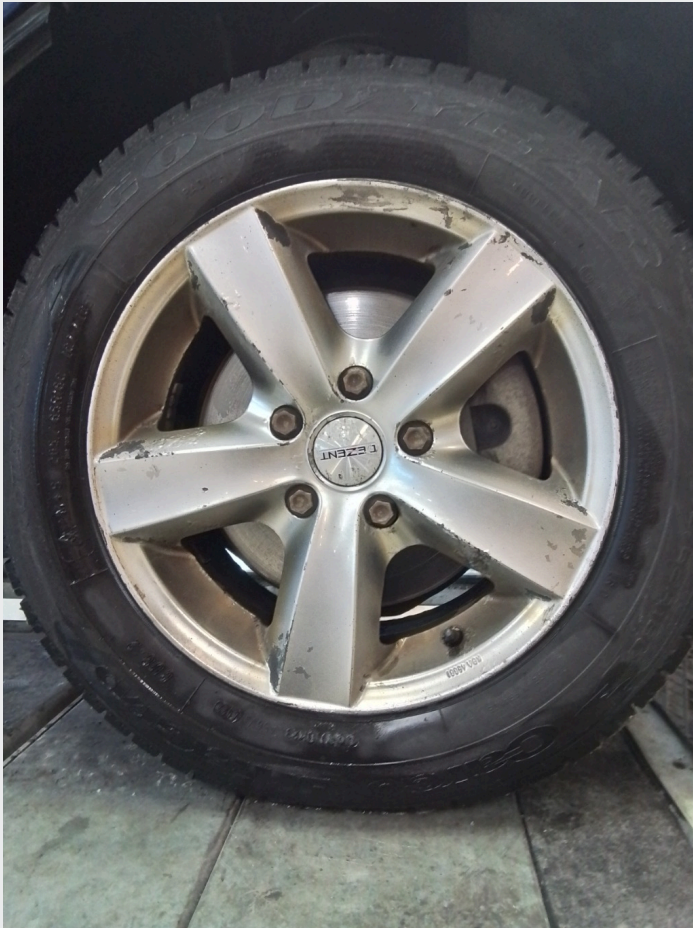
- 2.16 Eksteriør - Vinduspussere/-spyer - Vindusvisker bak begynner å bli slitt
- 2.18 Eksteriør - Felger - Lakklass vinterfelger
- 3.2 Utvendig lys - Lysfunksjon bak - Skiltlys høyre side bak virker ikke

2.18 Lakklass vinterfelger

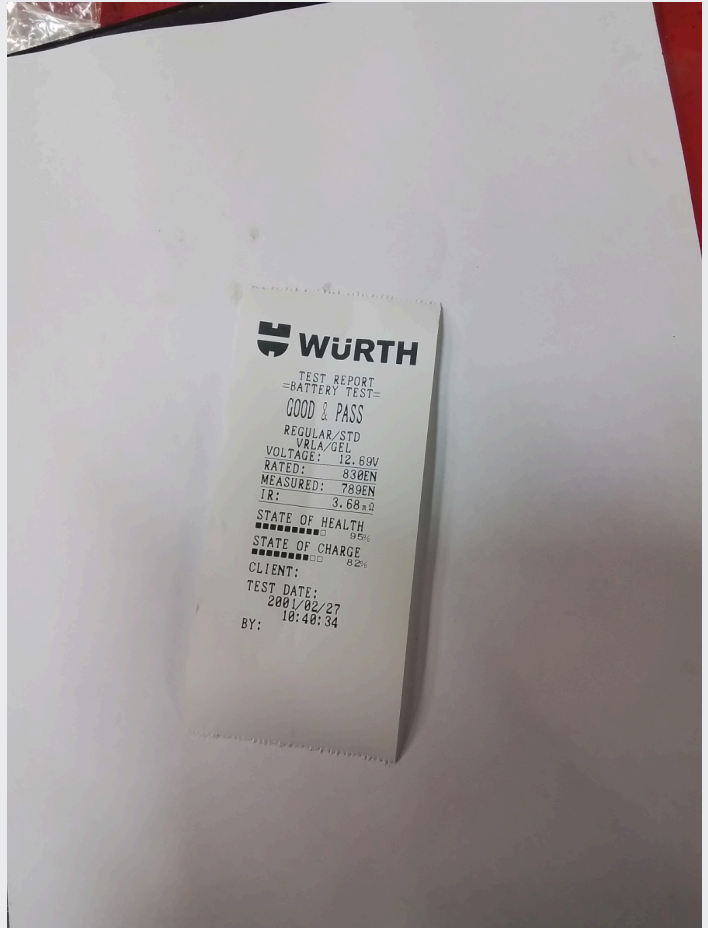
- 5.2 Motor - Batteri - Good-pass
- 5.10 Motor - Oljeforbruk/Røykutvikling - Diverse oljesøl/svetting

5.2 Good-pass

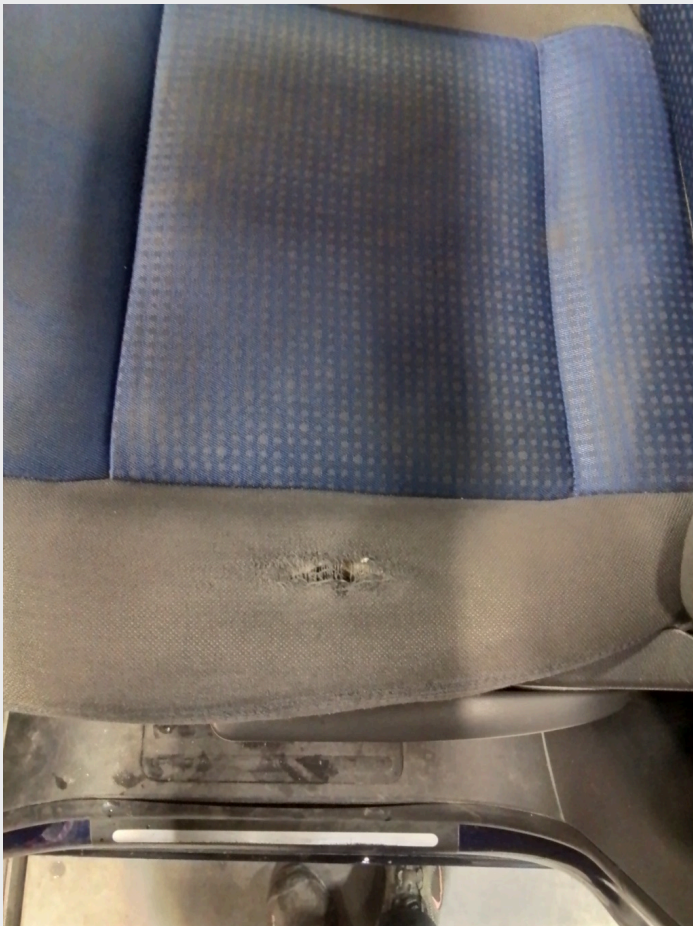
- 4.5 Interiør og instrumenter - Seter - Hull I førersete
- 4.14 Interiør og instrumenter - Radio/CD/audio/IPod/USB - Ettermontert spiller
- 5.1 Motor - Avlesning av feilkoder - Feilkoderapport lagt i onedrive

4.5 Hull i førersete

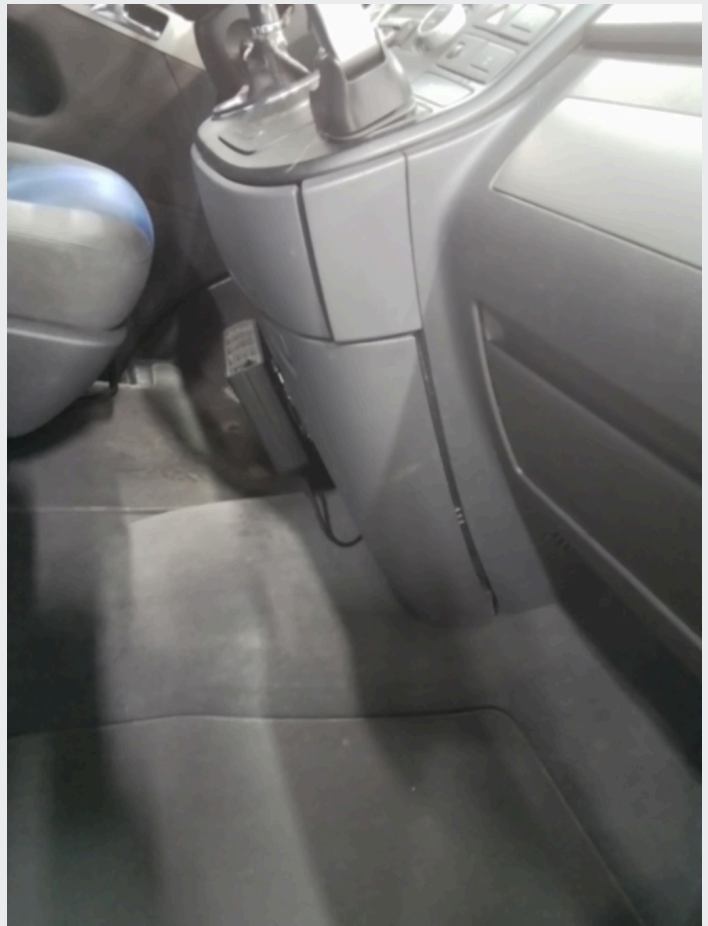
- 3.4 Utvendig lys - Retningslys - Feil lysfarge blinklys høyre framskjerm
- 3.8 Utvendig lys - Andre lys - Ettermontert ledlys
- 4.1 Interiør og instrumenter - Dashbord - Løse deksler

4.1 Løse deksler

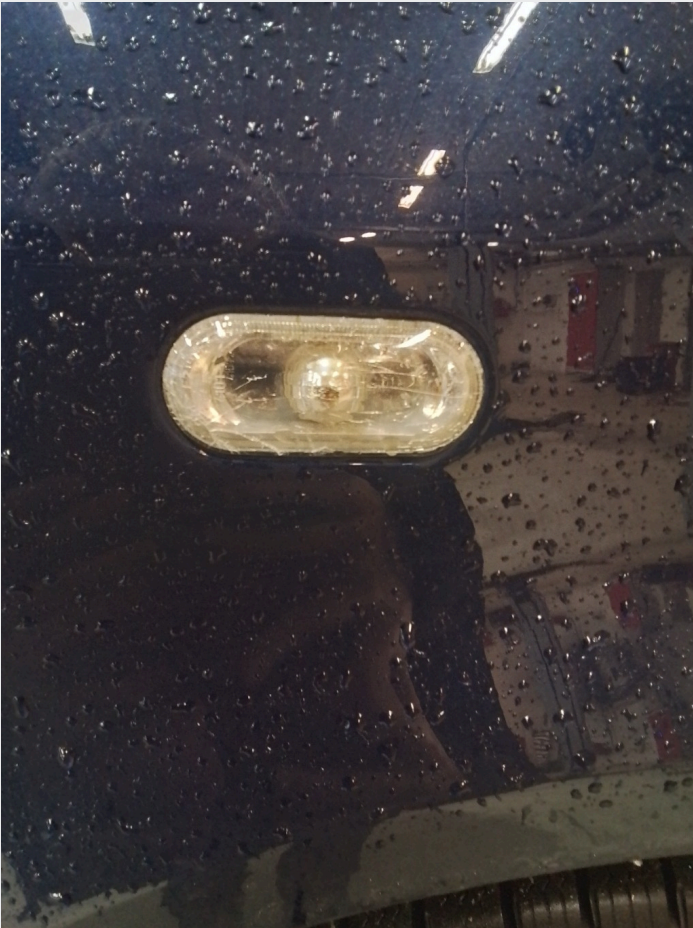
- 3.4 Utvendig lys - Retningslys - Sprekk I blinklysglass høyre framskjerm
- 3.4 Utvendig lys - Retningslys - Sprekk I blinklys glass venstre framskjerm

3.4 Sprekk I blinklysglass høyre framskjerm

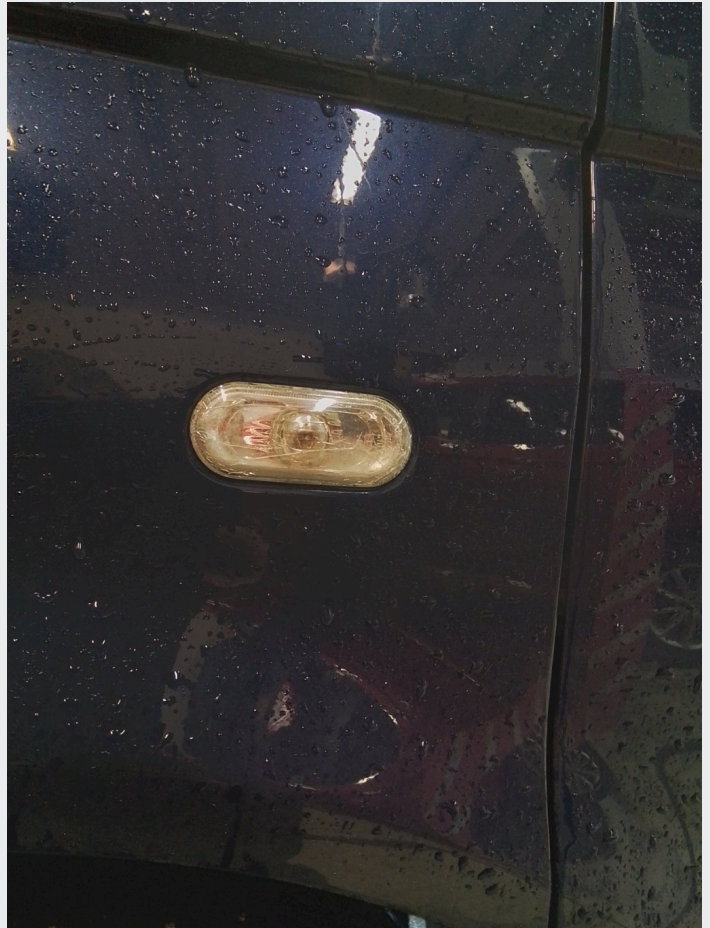
3.4 Sprekk I blinklys glass venstre framskjerm

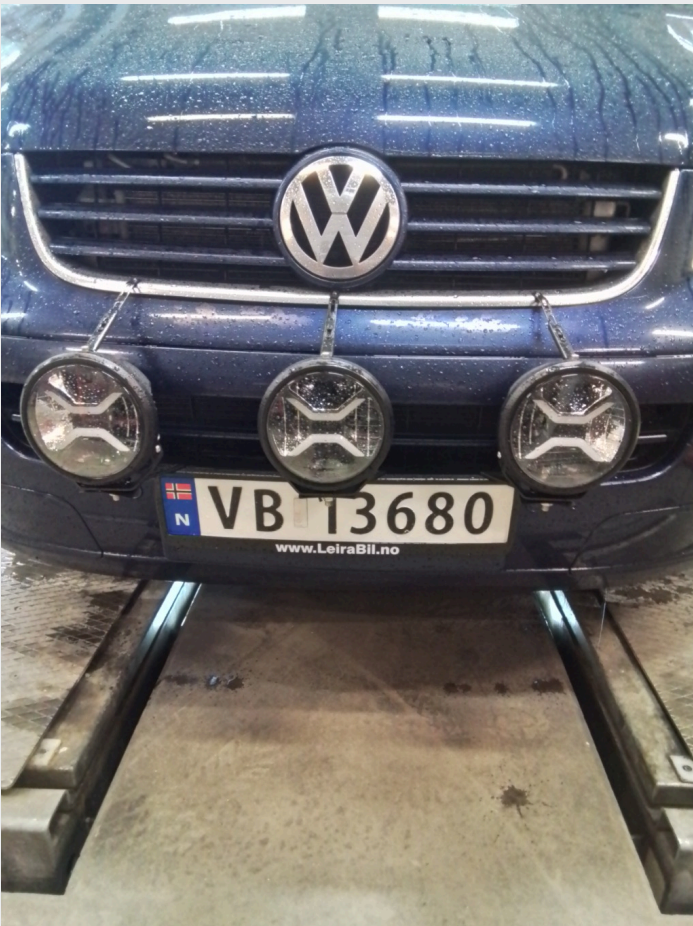
3.8 Ettermontert ledlys

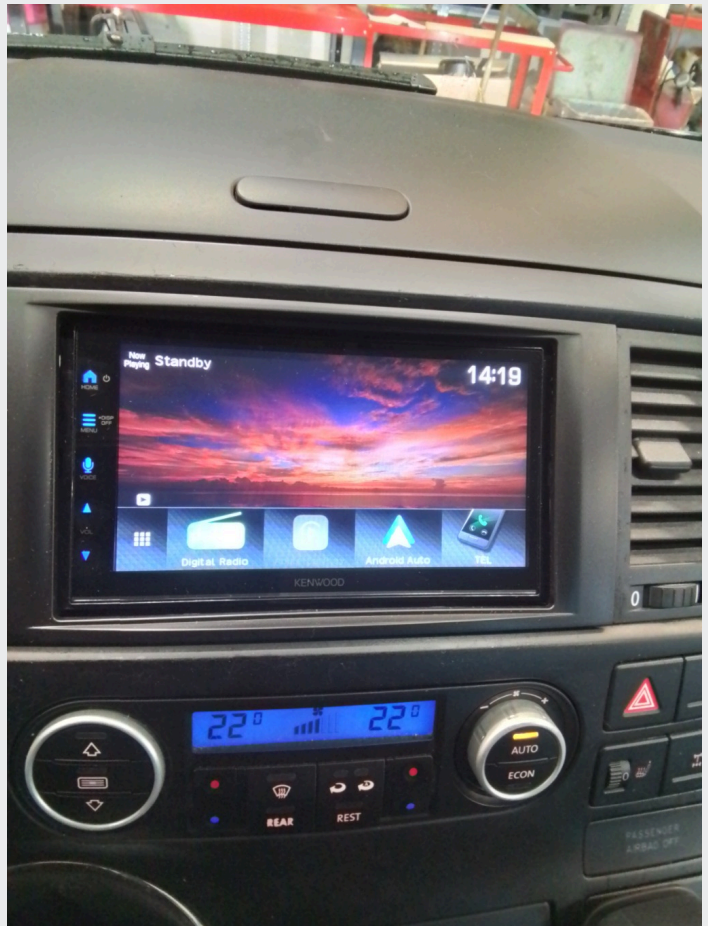
4.14 Ettermontert spiller
