# Tilstandsrapport

Boligbygg med flere boenheter

Valdresvegen 3 A, 2900 FAGERNES

Befaringsdato: 15.04.2025

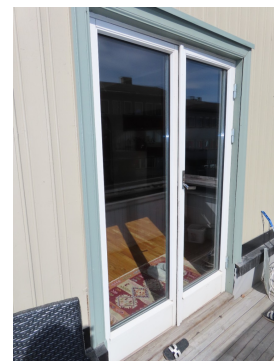
Terrasse/verandadøren 'tar/subber' i terskel - døren må justeres.

Terrasse/verandadøren må justeres.

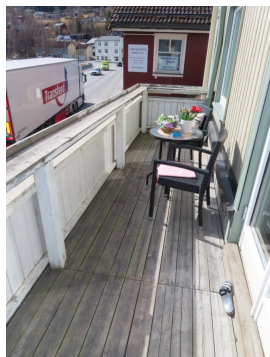
- Mer enn halvparten av forventet brukstid er passert på tettesjikt/membran.
  - Rekkverket er for lavt i forhold til dagens krav til rekkverkshøyder.
1. Verandaen/balkongen forutsettes etablert med membransjikt ned mot underliggende plan, hvor dette er fra byggeåret og dermed forbi mer enn halvparten av sin levetid.
  2. Rekkverket er målt til en største høyde på 91 cm, noe som samsvarer med byggeårets krav til minimum 90 cm.  
Pr. dd er kravet 100 cm høyde på samtlige terrasse og balkong/verandaløsninger som ligger mer enn 50 cm over terreng = Avvik på rekkverkshøyden i forhold til dagens krav.

Åpen balkong/veranda med adkomst fra stuen.

- Tidspunkt for utskiftning av tettesjikt/membran nærmer seg ut ifra alder på dagens tekking.
- Det er ikke krav om utbedring av rekkverkshøyde opp til dagens forskriftskrav.

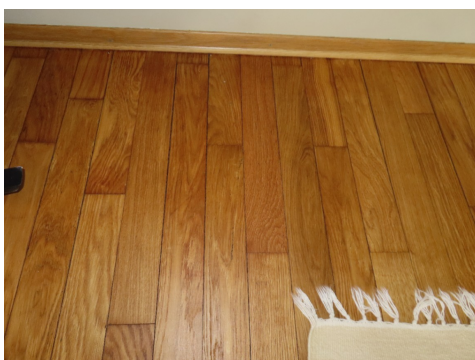
Parkettgulvet ses med fuktneddrekk i kjøtene.

Det må beregnes lagt ny parkett.

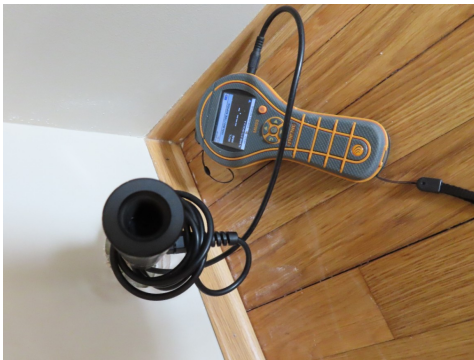
Det ble foretatt hulltaking og fuksøk i vegg inne i soveromsgang, hvor denne sjikter til dusjnisen.  
Ingen påviste avvik - ingen forhøyede fuktverdier å registrere.

Fuksøk mot våtrom - Naturlige utslag - ingen forhøyede fuktverdier.

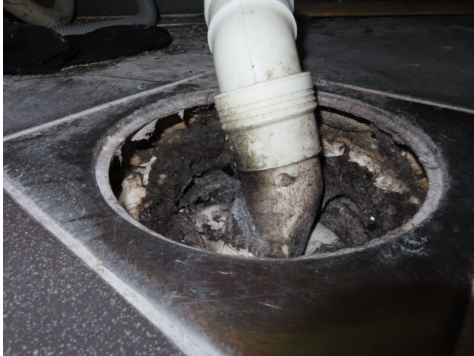
Det kan ikke konstateres benyttet mansjett eller bruk av membran - Mansjett og membran er ikke synlig for kontroll.

- Overvåk tilstanden jevnlig. For å få tilstandsgrad 0 eller 1 må tettesjiktet skiftes ut, men tidspunktet for når dette er nødvendig er vanskelig å si noe om. Ved renovering, påse at alle forhold med tettesjiktet, våtsone, sluk, røranlegg mv. dokumenteres.

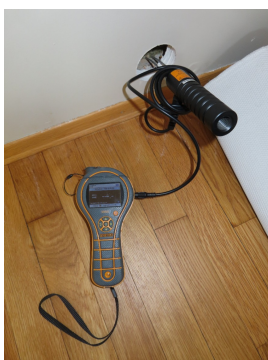
Det ble foretatt hulltaking og fuktsøk i vegg inne i tilliggende garderoberom, hvor dette sjikter til vaskerommet.  
Ingen påviste avvik - ingen forhøyede fuktverdier å registrere.

Fuktsøk mot våtrom - Naturlige utslag - ingen forhøyede fuktverdier.

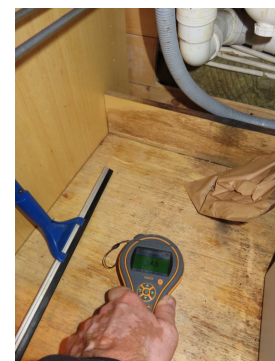
Fuktsøk i benkeskap - ingen påviste forhøyede fuktverdier.

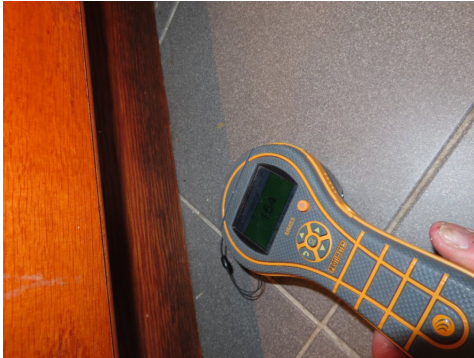
Fuktsøk på gulv foran benkeskap og oppvaskmaskin - ingen påviste forhøyede fuktverdier.
