Tilstandsrapport

Enebolig

Ytre Kulen 66, 6718 DEKNEPOLLEN

Befaringsdato: 13.01.2025

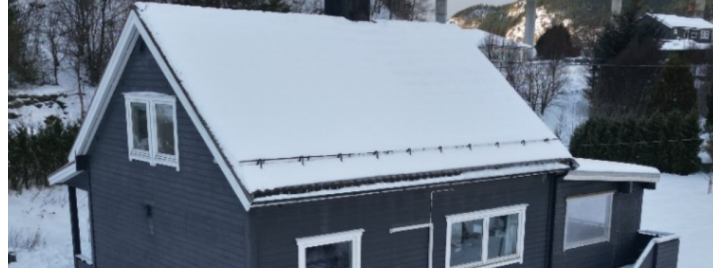
- Det bør foretas nærmere undersøkelser av taktekking når taket er snøfritt.

Oversikt tak. Snødekket på befaringdagen.

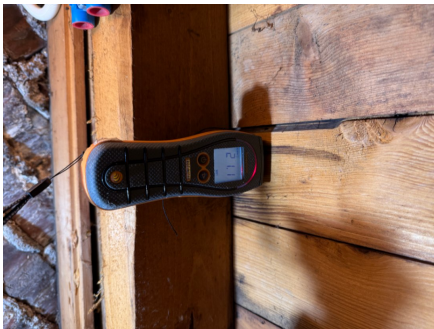
Det er foretatt fuktmåling i områder med fuktskjolder, og det ble registrert stedvise områder med forhøyet måling. Målinger viste en vektprosent mellom 12 - 22%

Alle målinger er foretatt som stikkprøver i områder med fuktskjolder. Det var ikke alle steder målinger ga utslag for forhøyet måling, men ga punktvis utslag, spesielt i området rundt gjennomføring for pipen.

Fuktmåling i taktro i området ved pipegjennomføring, fuktmålingen viser en vektprosent av fukt i trevirke på 19%. Se definisjonen av de ulike nivåene/risiko ved fuktmåling.

- Det må foretas tiltak for å lukke avviket.
- Lufting/ventilering bør forbedres.
- Lokal utbedring bør utføres.
- Det må gjennomføres ytterligere undersøkelser.

Det anbefales at konstruksjonen overvåkes jevnlig og at det utføres ytterligere undersøkelser av lufting, luftlekkasjer fra oppvarmede rom og beslagløsninger i områder rundt pipehatt med bakgrunn i påviste forhold med fuktmåling i området.

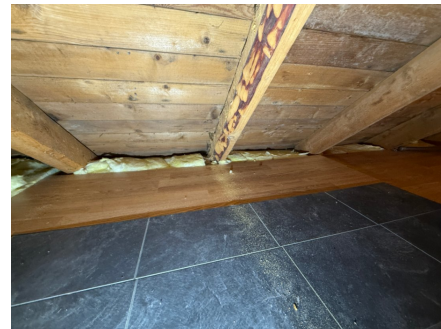
Det er registrert aktivitet etter borebiller (antatt stripet borebille) i bygget og på loftet. Stripet borebille (*Anobium punctatum*) er en av Norges vanligste treborende insekter. Det er larvene som gjør skade i treverket. Hvis angrep ikke oppdages og stanses i tide, kan deler av treverket bli pulverisert og bæreevnen svekket. Det tar derimot mange år før skadene blir alvorlige, og ofte dør angrepet ut uten at tiltak må iverksettes. Redusering av fukten i treverket ned til 16% fuktkvotient vil sakke ned eller stoppe angrepet.

Spor etter borebiller i taksperrer.

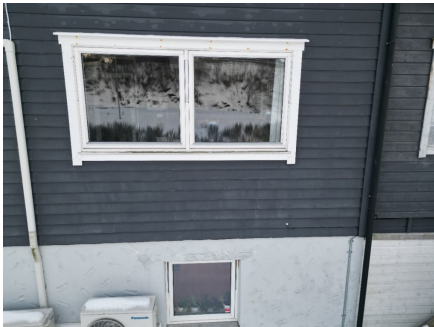
Det er enkelte vinduer med værslitt trevirke og karm, enkelte vinduer har rustet spiker på omramming.

Rustet spiker på omramming av vindu, værslitt vannbrett.

Det må påregnes noe vedlikehold og utbedringer av vinduer. Kostnadsestimat gjelder overflatebehandling og utbedring av beslag og omramming. Kostnad kan variere ut i fra valg av metode og materialer.

Kostnadsestimat: 50 000 - 100 000

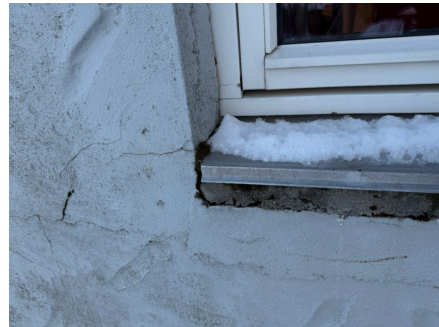
Beslagsløsning om innsetningsdetaljer bør utbedres for å forhindre videre utvikling av sprekker i betongpuss.

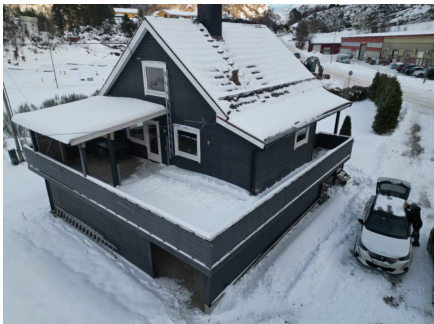
Oversikt altan

- Rekkverket er for lavt i forhold til dagens krav til rekkverkshøyder.
- Det er avvik:

Det må påregnes vedlikehold og overflatebehandling av rekkverk og terrassebord. Omfang må vurderes når snøen er borte.

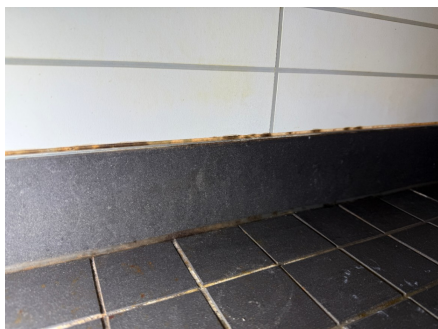
Misfarging/svertesopp i silikonfuger

Det anbefales å skifte ut silikonfuger i dusjsonen.

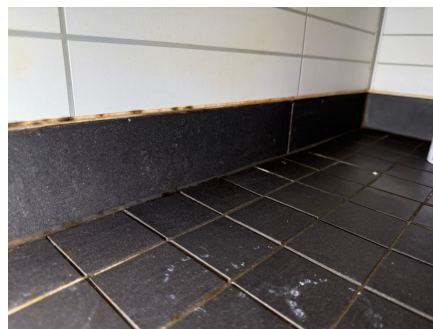
Misfarging/svertesopp i silikonfuger

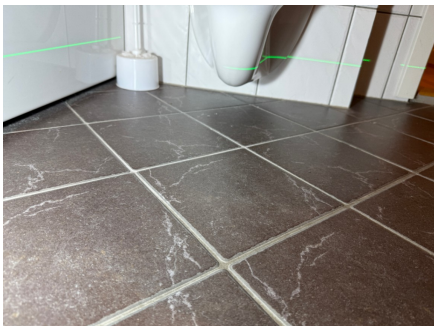
- Det er ikke påvist tilfredsstillende løsning for å synliggjøre lekkasje fra innebygget systerne.

Det er ikke laget drenshull fra kasse til innebyggningsysterne.

- Ved implementering av innebygget systerne var det ikke krav om lekkasjesikring, konstruksjonen bør jevnlig observeres.

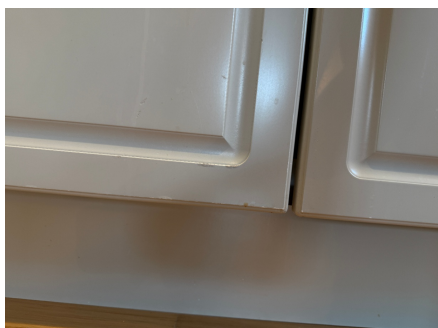
Mindre sår/hakk i skapdør

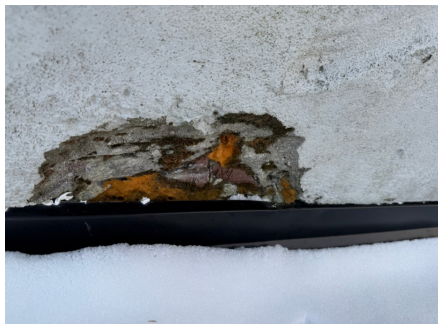
Det er påvist sprekker murpuss på grunnmuren og stedvise områder med manglende puss.

Avskaling av puss

Sprekker i grunnmur må utbedres for å forhindre videre utvikling og inntregning av fukt.

Kostnadsestimat: 10 000 - 50 000

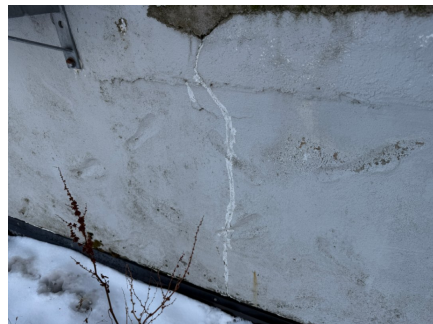
Sprekk i murpuss
