# Tilstandsrapport

Enebolig

Coldevins gate 18, 8445 MELBU

Befaringsdato: 13.03.2025

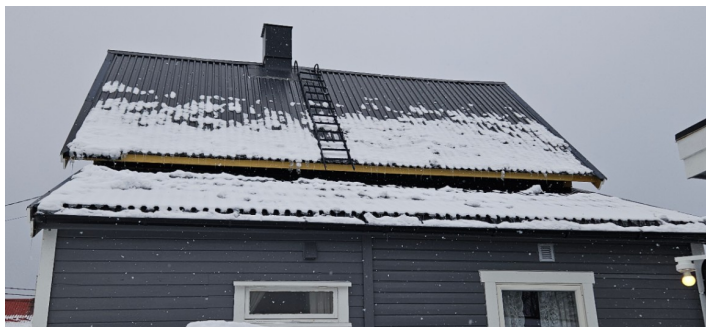
## TG 2 Veggkonstruksjon

Veggene har trekonstruksjon av ukjent utførelse. Det mistenkes at grunnoppbyggingen er en tømmerkasse, som er fra opprinnelig byggeår. Tilbygget del har sannsynligvis yttervegger av bindingsverk. Fasaden har liggende bordkledning.

- Det må foretas tiltak for å lukke avviket.

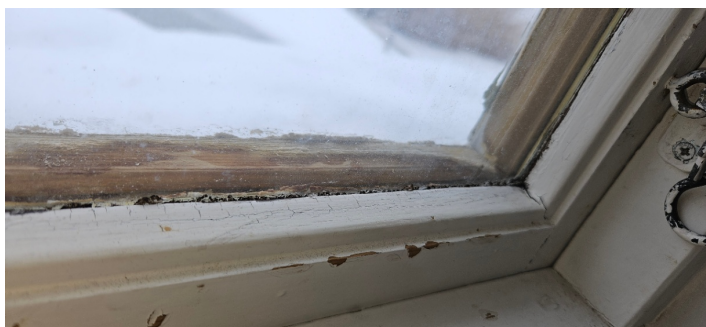
Bad hovedplan

- Det er påvist vinduer med fukt/råteskader.
- Karmene i vinduer er slitte og det er sprekker i trevirket.
- Det er avvik:

- Vinduer med råteskader må erstattes med nye.
- Tiltak:
- Det må påregnes noe vedlikehold og at enkelte vinduer må skiftes ut.

**Kostnadsestimat: 10 000 - 50 000**

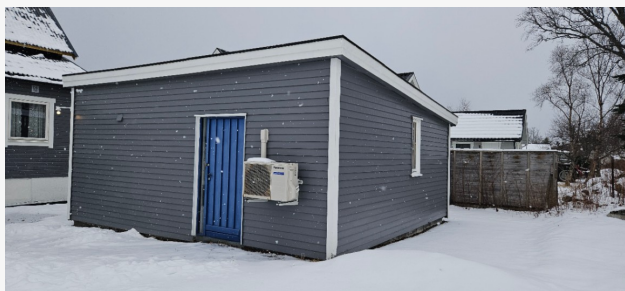
Annekset har gulv av betong/trebjelkelag, som har betydelige setninger/høydeavvik.
