AUDI E-TRON 4X4
TESTDATO: 05.02.2025
KODE: 1631719

| EB35635 | 60 908 KM | 17.03.2020 Førstegang registrert | Elektrisitet |

NBF Tilstandsrapport er utarbeidet av Norges Bilbransjeforbund og Forbrukerrådet.

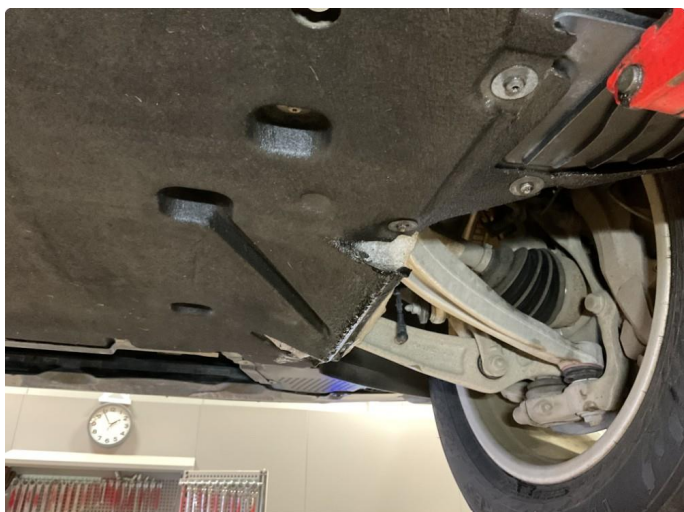
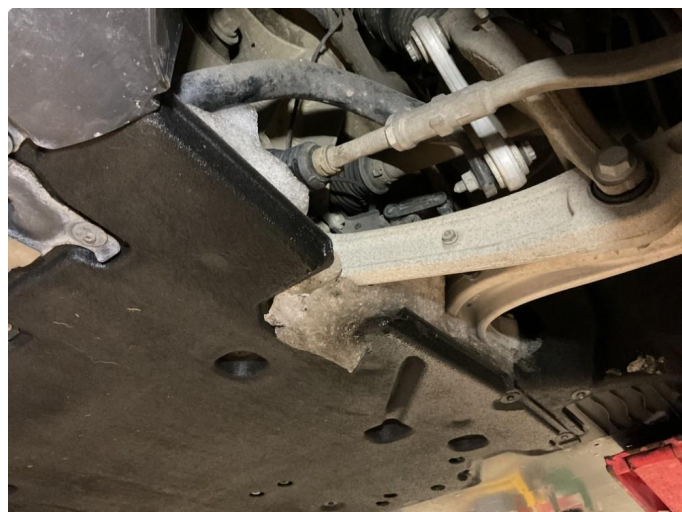
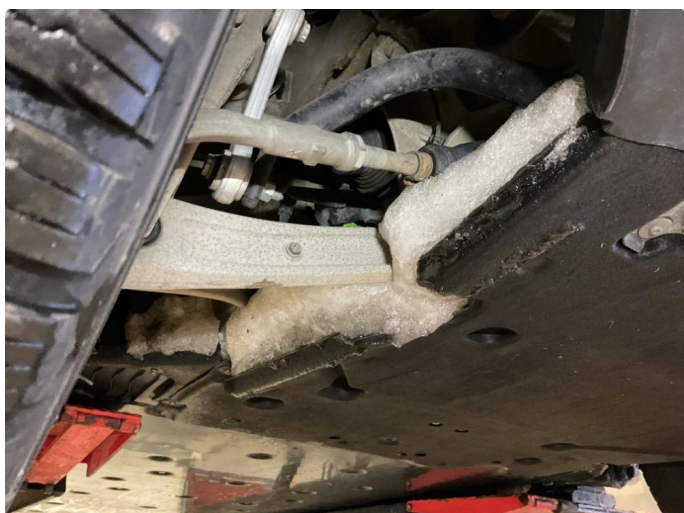
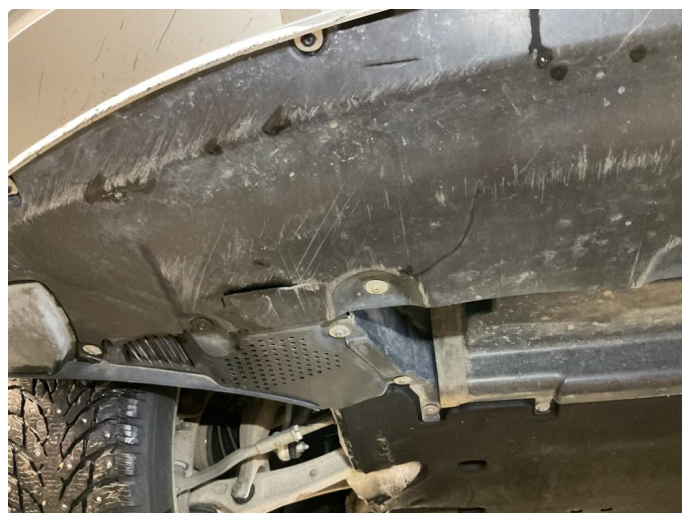
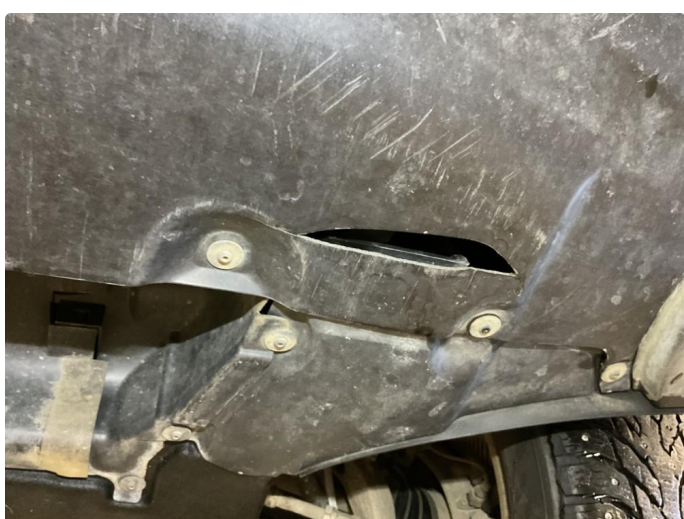
| Punkt | Beskrivelse | Plassering | |
|---|---|---|---|
| 1.1 | Under bil | beskyttelsesplate skadet/mangler | |

1.1 Beskyttelsesplate skadet/mangler

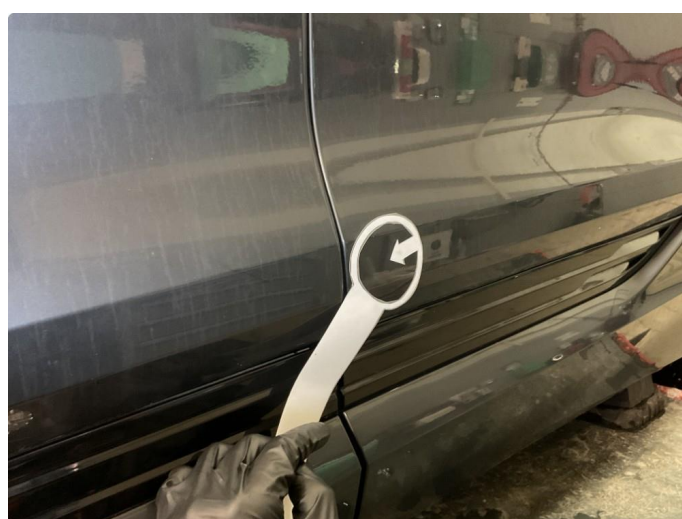
| Punkt | Beskrivelse | Plassering | |
|---|---|---|---|
| 1.2 | Dører | bulk | venstre bak |

1.2 Bulk

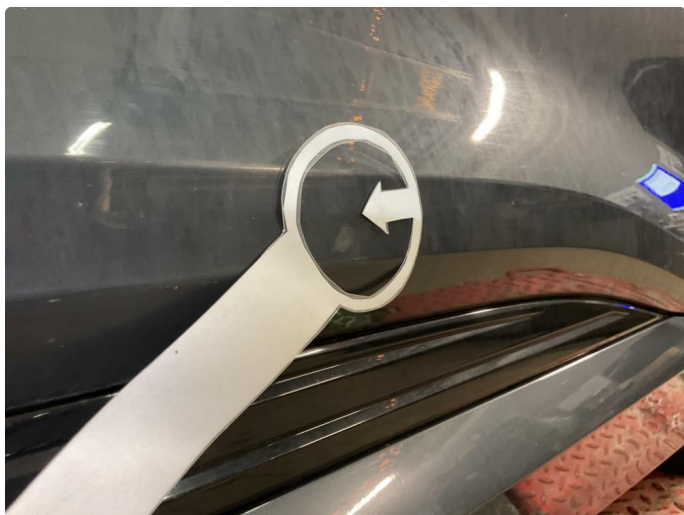
| Punkt | Beskrivelse | Plassering | |
|---|---|---|---|
| 1.3 | Dører | bulk | høyre foran |

1.3 Bulk

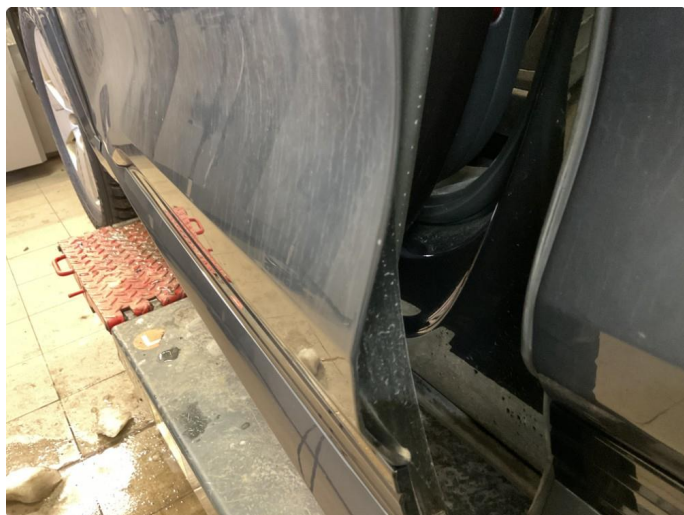
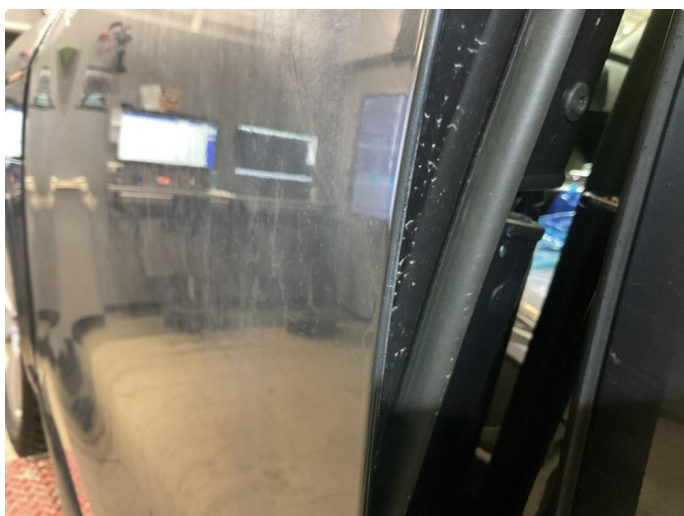
| Punkt | Beskrivelse | Plassering | |
|---|---|---|---|
| 1.4 | Dører | noe steinsprut | venstre foran |

1.4 Noe steinsprut

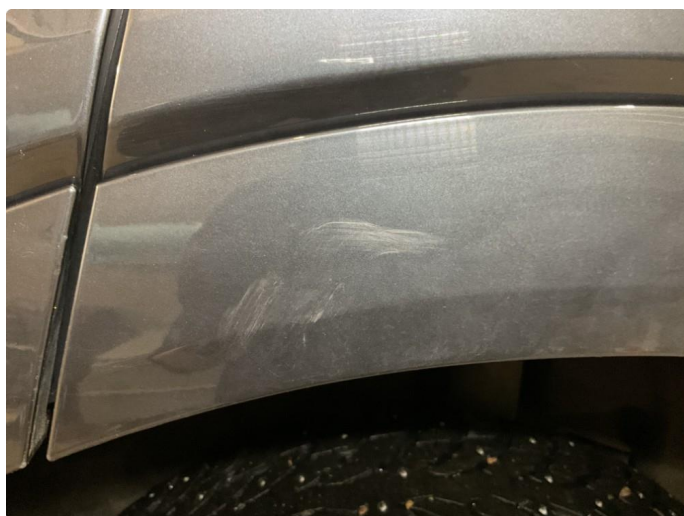
| Punkt | Beskrivelse | Plassering | |
|---|---|---|---|
| 1.5 | Skjermer | ripe(r) | venstre bak |

1.5 Ripe(r)

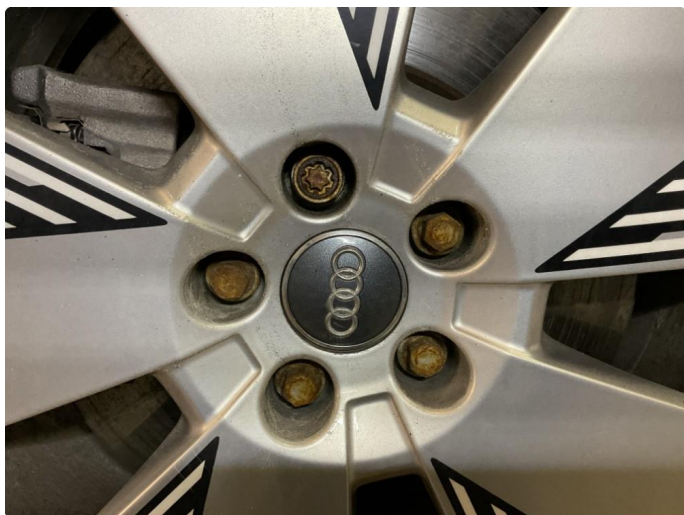
| Punkt | Beskrivelse | Plassering | |
|---|---|---|---|
| 1.6 | Hjulmuttere/-bolter | øvrige feil | alle |

1.6 Øvrige feil

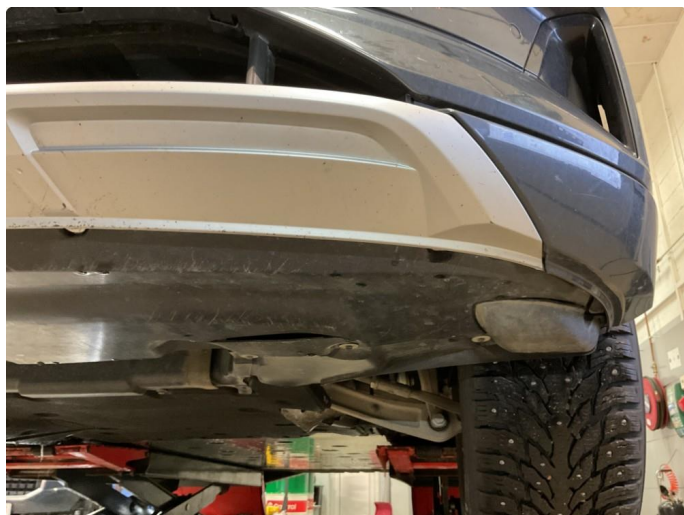
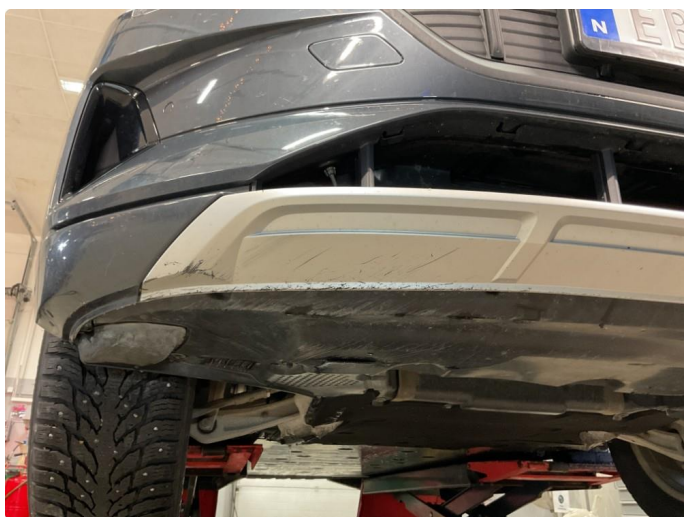
| Punkt | Beskrivelse | Plassering | |
|---|---|---|---|
| 1.7 | Støtfanger | skrubbskader underkant | foran |

1.7 Skrubbskader underkant

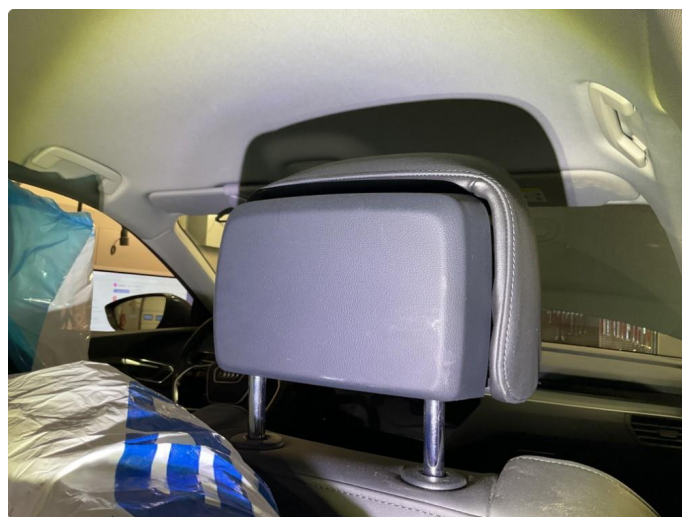
| Punkt | Beskrivelse | Plassering | |
|---|---|---|---|
| 2.1 | Seter | øvrige feil | høyre foran |

2.1 Øvrige feil

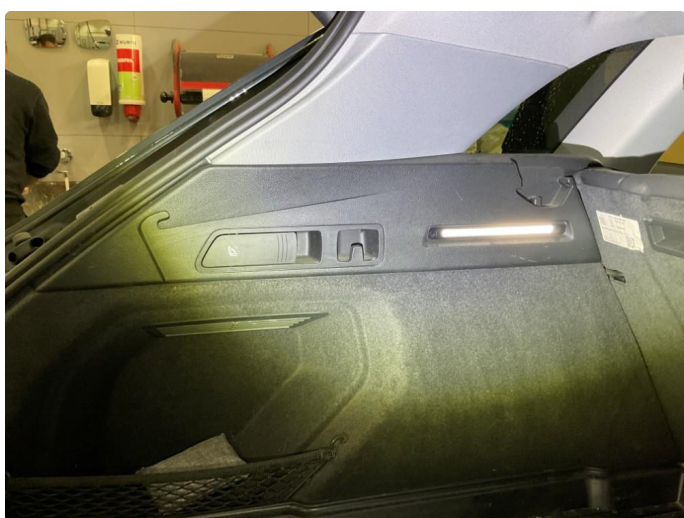
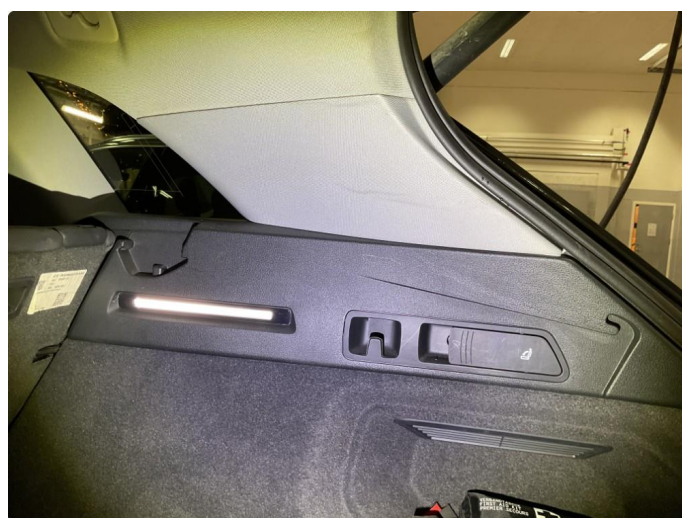
| Punkt | Beskrivelse | Plassering | |
|---|---|---|---|
| 2.2 | Tepper/bekledning | deksler skadet/mangler | |

2.2 Deksler skadet/mangler

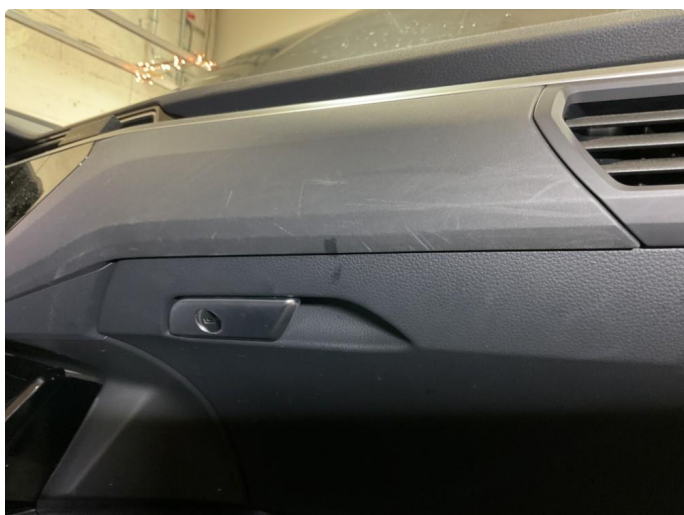
| Punkt | Beskrivelse | Plassering | |
|---|---|---|---|
| 2.3 | Deksel | slitt | |

2.3 Slitt
