**AUDI A3 122 HK AUTOMAT FORHJULSDRIFT**
**TESTDATO: 28.03.2025**
**KODE: 1678013**

<b>DP38632</b>	<b>124 790 KM</b>	<b>06.11.2013</b> Førstegang registrert	<b>Bensin</b>
----------------	-------------------	--	---------------

NBF Tilstandsrapport er utarbeidet av Norges Bilbransjeforbund og Forbrukerrådet.

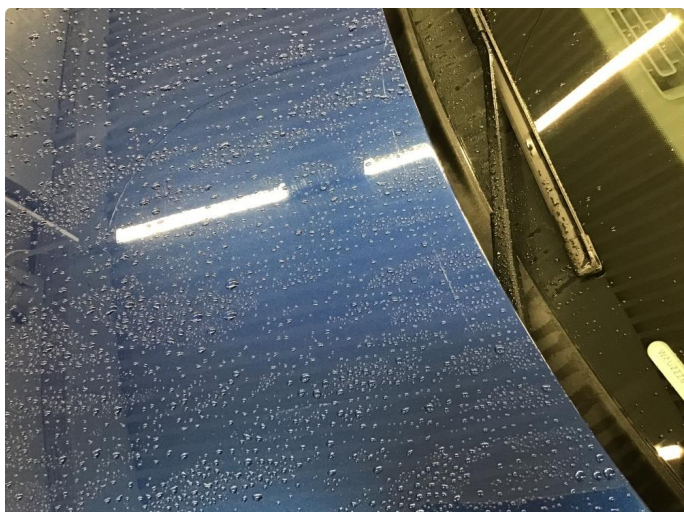
1.2 Ripe(r)

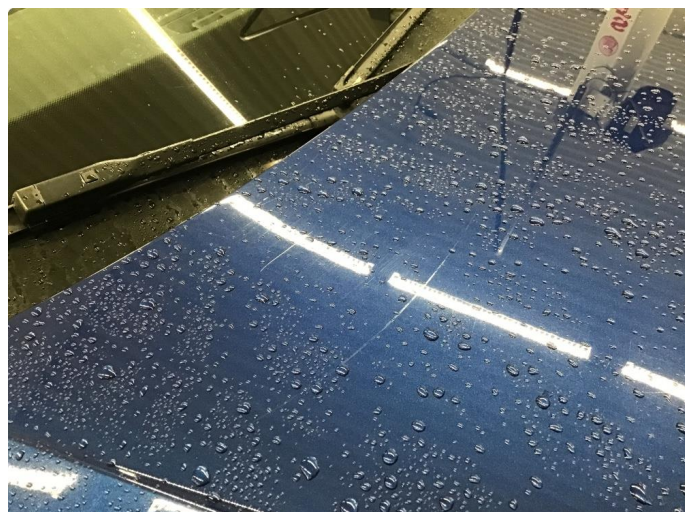
1.2 Ripe(r)

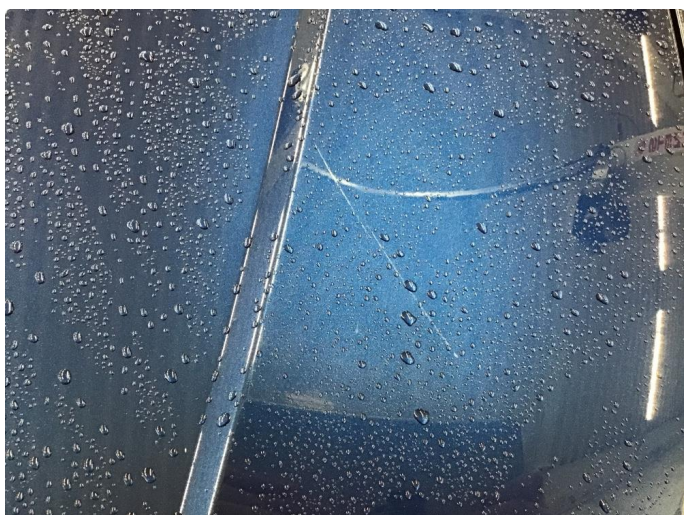
1.2 Ripe(r)

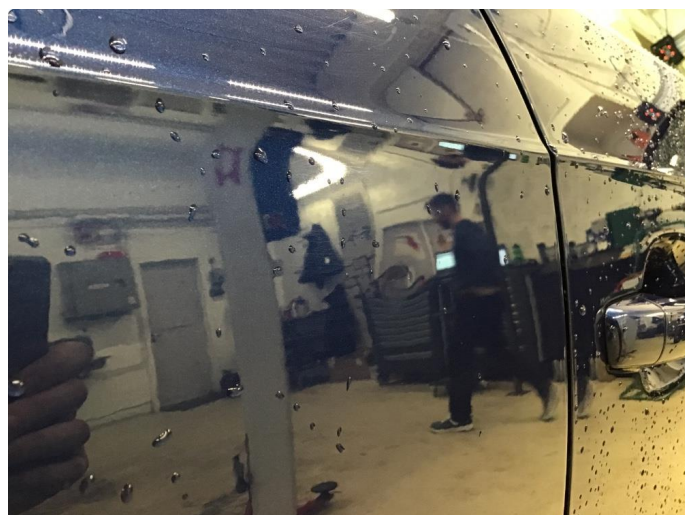
1.3 Bulk med lakkskade

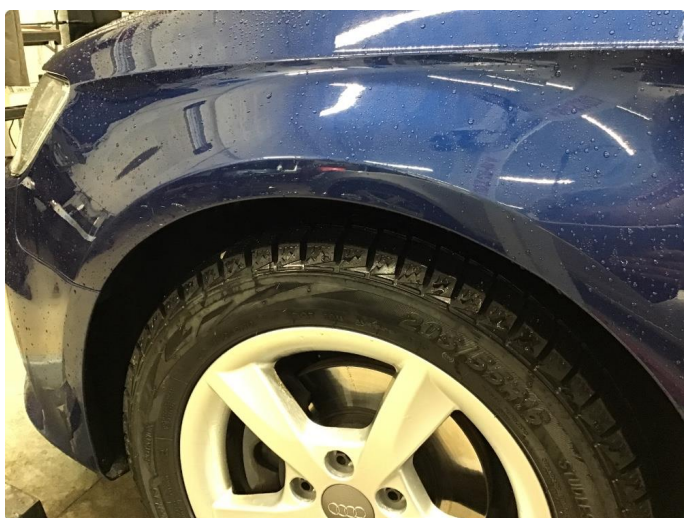
1.4 Ripe(r)

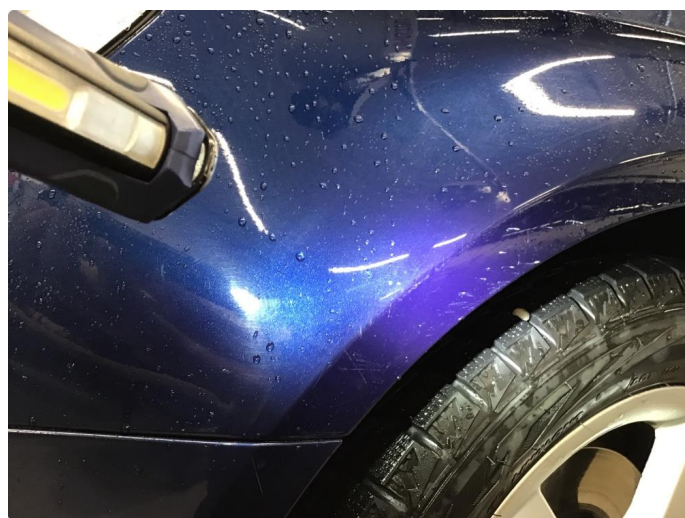
1.4 Ripe(r)

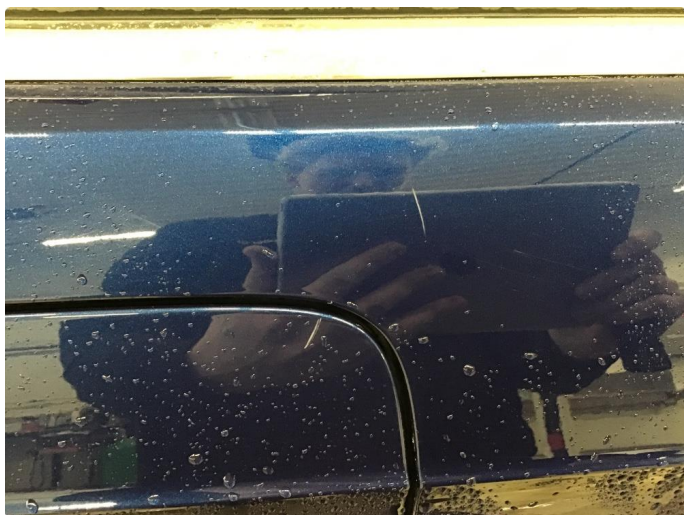
1.5 Ripe(r)

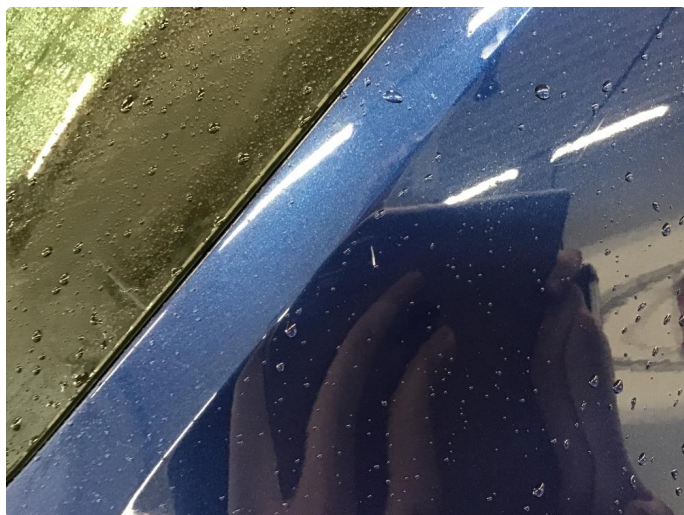
1.5 Ripe(r)

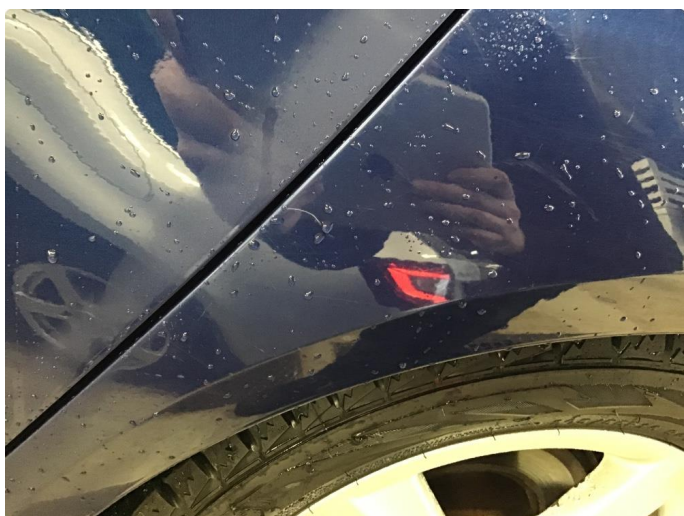
1.6 Ripe(r)

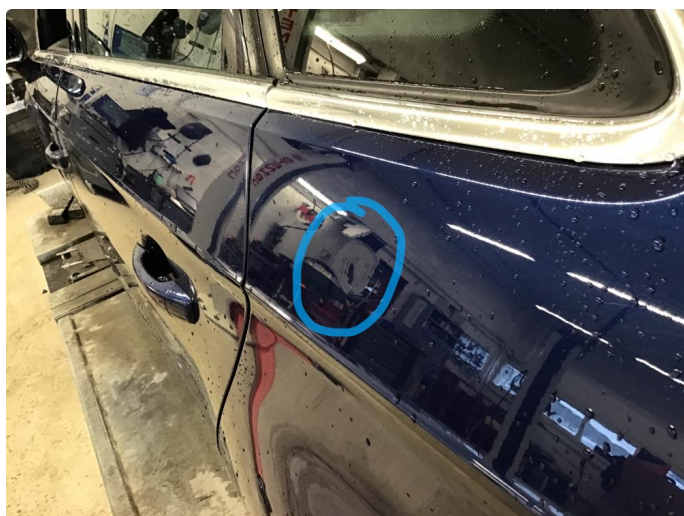
1.7 Bulk

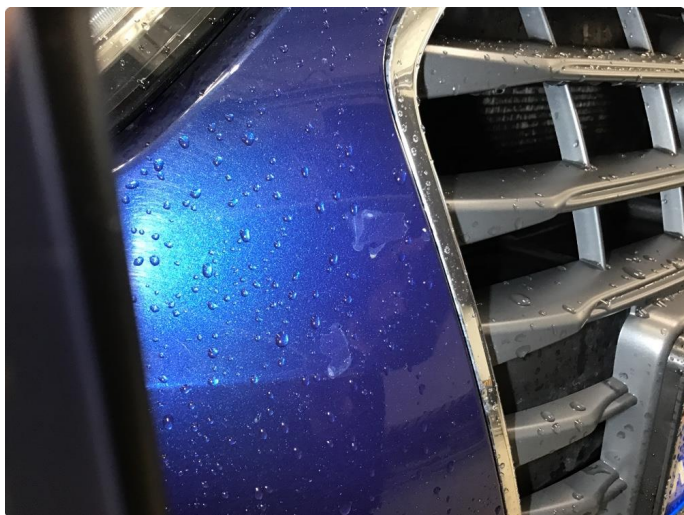
1.10 Ripe(r)

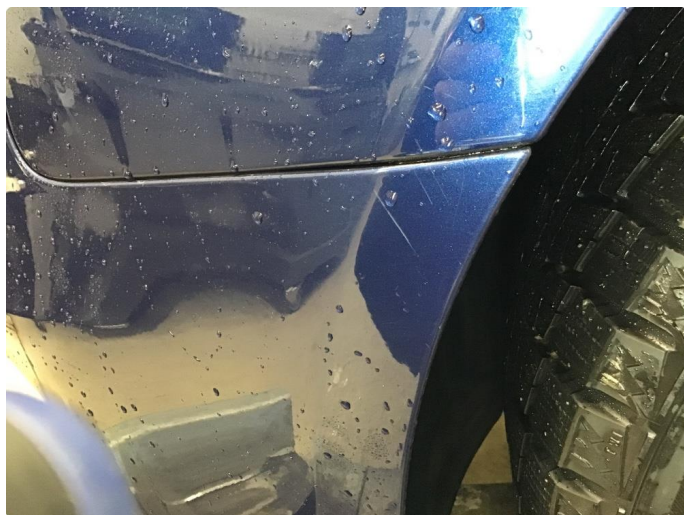
1.10 Ripe(r)

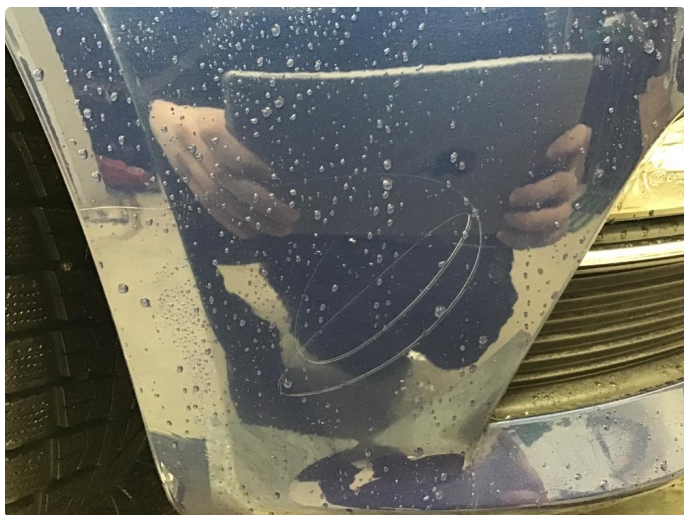
1.10 Ripe(r)

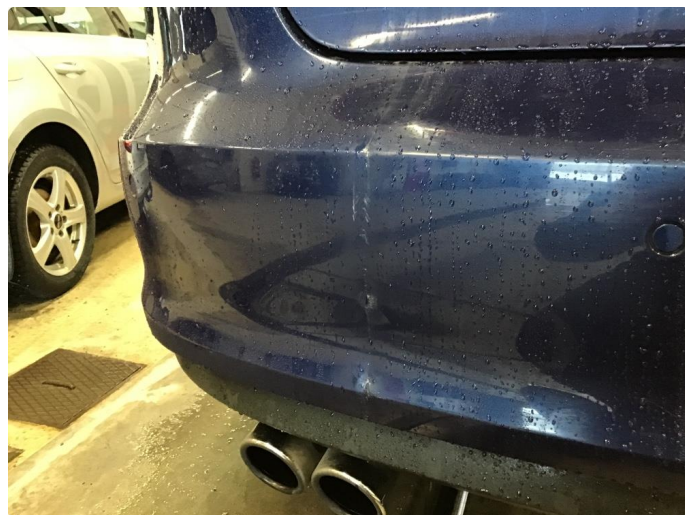
1.11 Skade

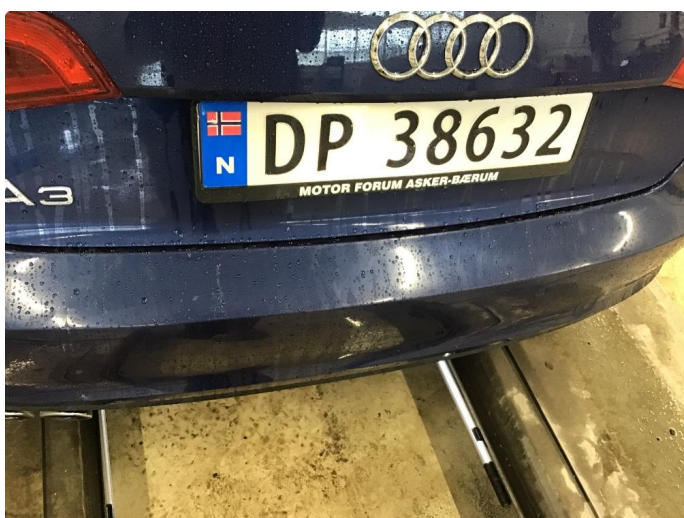
1.11 Skade

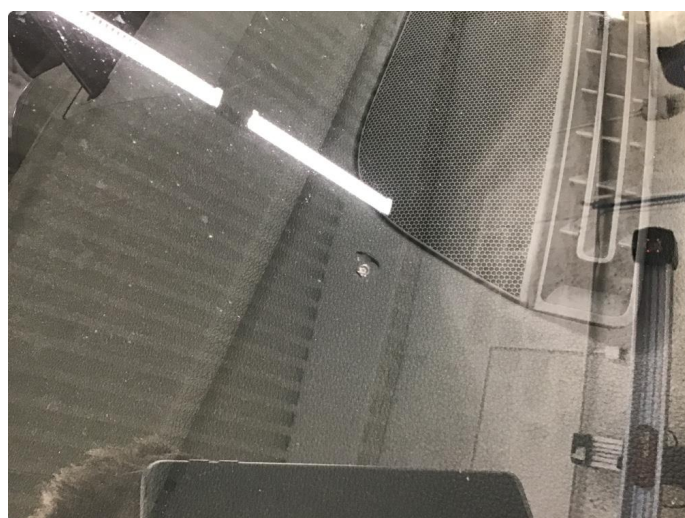
1.12 Steinsprut

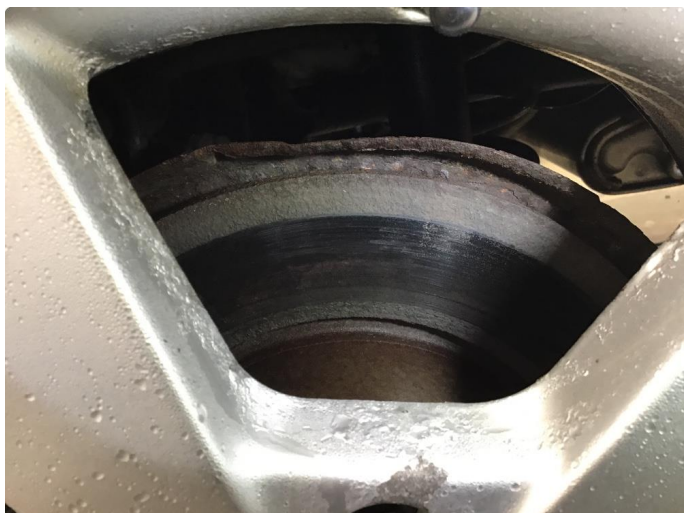
4.1 Rust
