## PR15906 - 2012 Volvo V70 Stasjonsvogn

## GENERELL BESKRIVELSE

Bilen er i god stand med tanke på alder. Dokumentert service.

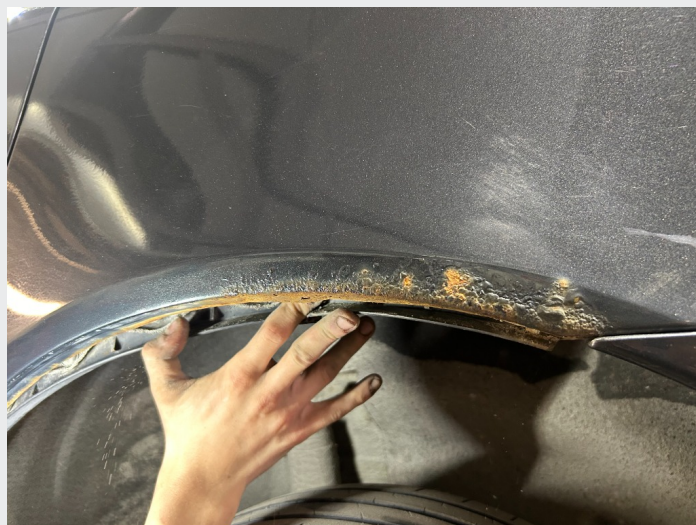
- 2.1 Eksteriør - Lakk - Oversiktsbilder
- 2.1 Eksteriør - Lakk - Noe striper/riper rundt om på bilen. Normalt for alder
- 2.4 Eksteriør - Kanaler - Sprekk i venstre kanal foran
- 2.12 Eksteriør - Speil - Glass mangler på speil v(side
- 2.14 Eksteriør - Rust - Rust i hjulbue venstre side bak
- 7.1 Gir og drivlinje - Girkassefunksjon - Oljesvetting
- 8.5 Hjuloppheng og styring - For-/bakstilling - Lett oljesvetting dempere bak
- 8.8 Hjuloppheng og styring - Hjullager - Hjullager høyre fram slakke

2.14 Rust i hjulbue venstre side bak

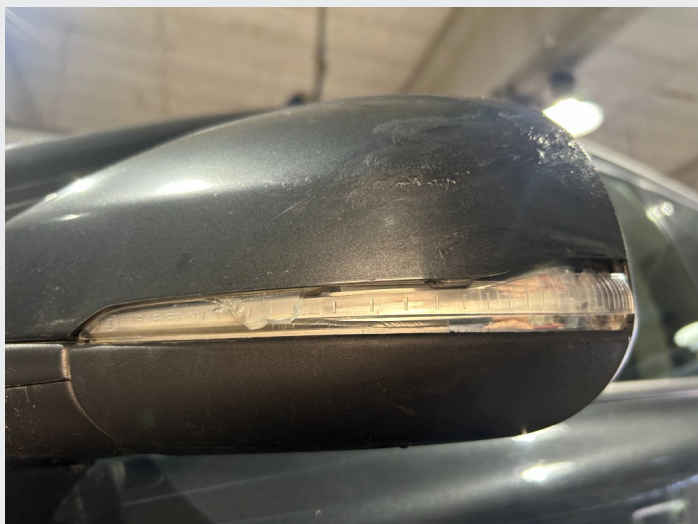
2.12 Glass mangler på speil v(side)

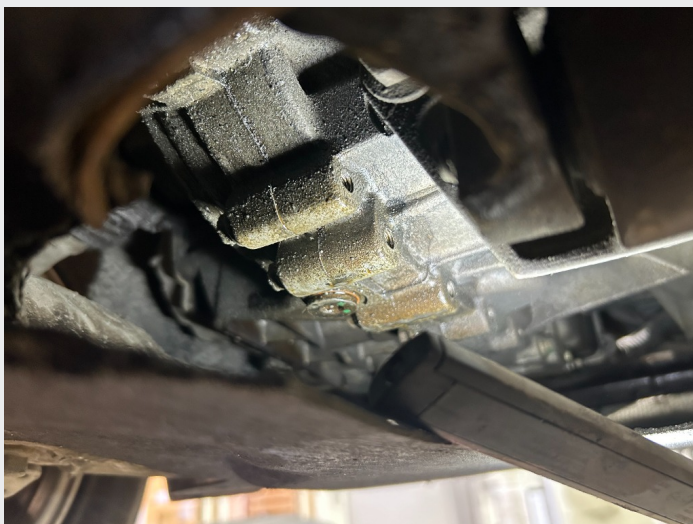
7.1 Oljesvetting

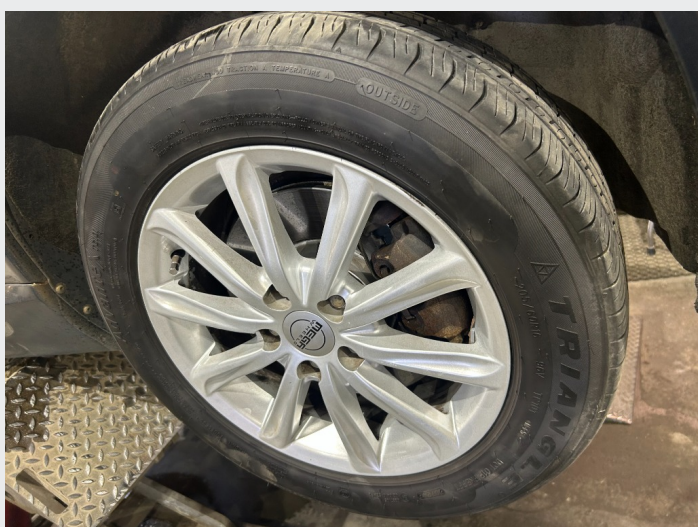
8.8 Hjullager høyre fram slakke

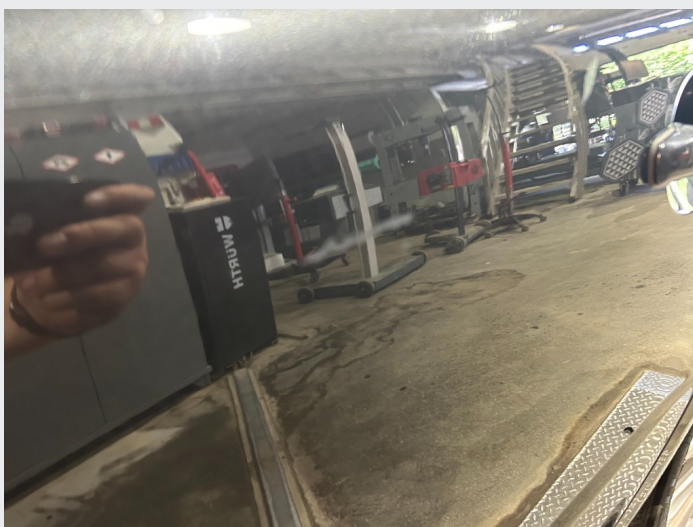
2.1 Noe striper/riper rundt om på bilen. Normalt for alder
