# NAF Bruktbiltest

**Testdato**  
29.04.2025

**Bilmerke** Tesla  
**Modell** Model S  
**Type** 002  
**Registreringsnr.** EK19171  
**Understellsnr.** 5YJSA7E27GF154905  
**Km.stand.** 117335  
**Farge** Svart  
**Karosseritype** Kombikupé

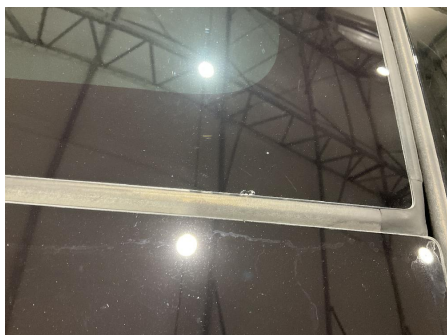
**1. Takluke/Panoramatak**

| Ref.Id | Repareres | Resultat | Beskrivelse |
|---|---|---|---|
| 85.1 | Takluke/Panoramatak | Skadet glass | Midtre |

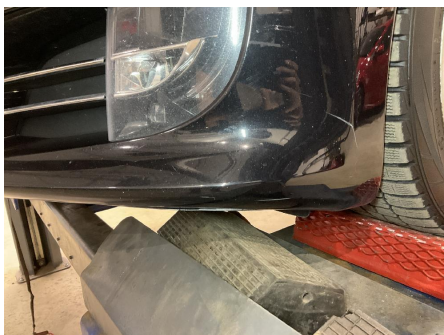
**2. Lakk / karosseri utvendig**

| Ref.Id | Repareres | Resultat | Beskrivelse |
|---|---|---|---|
| 86.3 | Lakk / karosseri utvendig | Lakkriper: | Støtfanger foran, Venstre baksjerm |

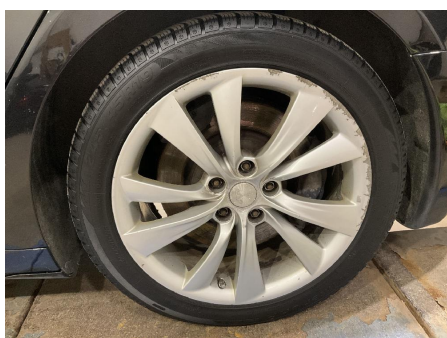
**4. Felg**

| Ref.Id | Repareres | Resultat | Beskrivelse |
|---|---|---|---|
| 66.8 | Felg | Vesentlig ripe / hakk inn til grunnmaterialet: | Venstre bak, Venstre foran |

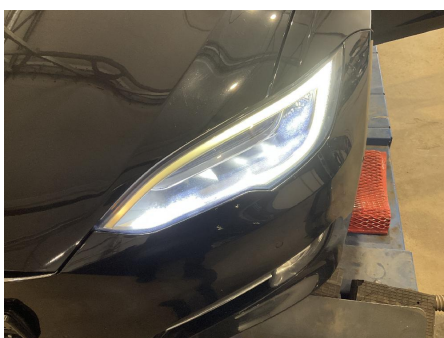
**5. Lys**

| Ref.Id | Repareres | Resultat | Beskrivelse |
|---|---|---|---|
| 17.2 | Lys | Svakt lys: | Venstre parklys |
