Tilstandsrapport

Enebolig

Olderdalsveien 308, 9146 OLDERDALEN

Befaringsdato: 10.03.2025

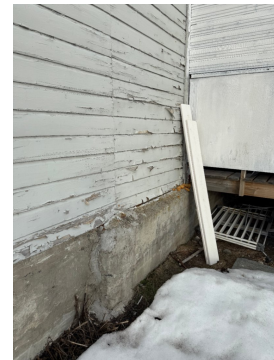
Slitt eldre kledning

- Det bør foretas tiltak for å bedre lufting av kledningen.
- Lokal utbedring/utskiftning bør utføres.

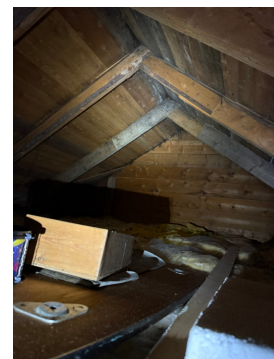
Kryploft

Beder lufting bør etableres, ventiler i endevegger bør monteres. Hele loftet bør inspiseres grundigere når det er ryddet.

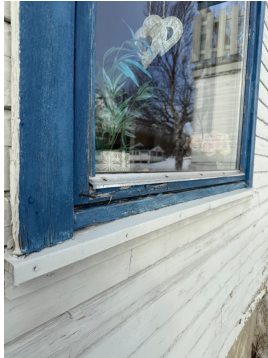
- Karmene i vinduer er slitte og det er sprekker i trevirket.

Kjøkkenvindu

- Det må påregnes noe vedlikehold og at enkelte vinduer må skiftes ut.

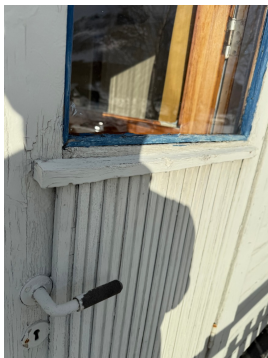
- Karmene i dører er værslitte utvendig og det er sprekker i trevirket. Gjelder balkongdør på loft

Balkongdør på loft

- Det må påregnes noe vedlikehold og at enkelte dører må skiftes ut.

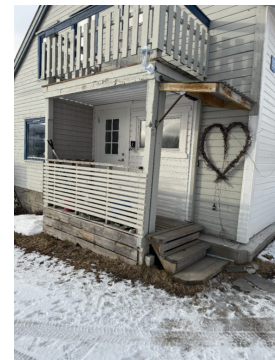
Trapp til inngang

- Det er ikke montert rekkverk.
- Det er avvik:

- Rekkverk må monteres for å lukke avviket.
- Tiltak:

Lokal utbedring/utskiftning bør utføres. Trapp til veranda må /bør bygges om.

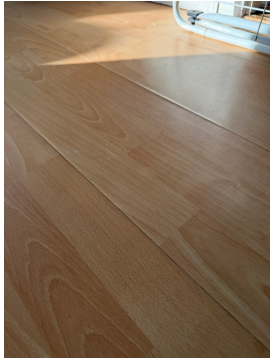
En del eldre overflater der mye er malt opp, men det er sprekker og skader på gulv, vegger og tak. Svillet og skadet laminat

Svellet laminat i gang

Overflater må utbedres eller skiftes

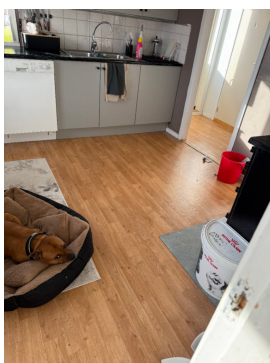
Gulv på kjøkken

- Målt høydeforskjell på over 20 mm innenfor en lengde på 2 meter. Tilstandsgrad 3 gis med bakgrunn i standardens krav til godkjente måleavvik.
- Målt høydeforskjell på over 30 mm gjennom hele rommet. Tilstandsgrad 3 gis med bakgrunn i standardens krav til godkjente måleavvik.

Høydeavvik i 1.etg er målt i gang og kjøkken og på loft på soverom mot nordvest og i gang.

- For å få tilstandsgrad 0 eller 1 må høydeforskjeller rettes opp. Det vil imidlertid sjelden være økonomisk rasjonelt som et enkeltstående tiltak i en bolig som dette. Dersom boligen en gang skal renoveres, kan man vurdere slike tiltak.

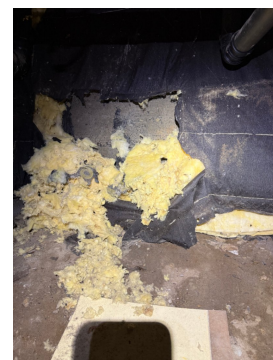
- Det er registrert symptom på aktivitet fra skadedyr
- Det er spor etter mus i isolasjon mot yttervegg

Det er spor etter mus i isolasjon mot mur

- Det må foretas tiltak for å lukke avviket.

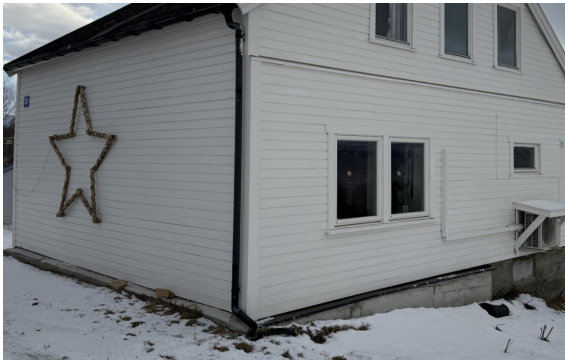
- Det er ikke adkomst til krypkjelleren og den er ikke undersøkt innvendig. Krypkjeller regnes for å være en risikokonstruksjon som er utsatt for fukt- og råteskader i bunnsvill, trebjelkelaget og andre tilstøtende konstruksjoner, på grunn av fuktighet fra grunnen og kondensering ved temperaturforskjeller. Selv om det ikke er avdekket tegn på skader, betyr ikke dette nødvendigvis at det ikke foreligger skader i eller i forbindelse med krypkjelleren.
- Det er ikke tilfredsstillende ventilering av krypkjelleren.

Bakre/øvre del av krypkjeller ikke tilgjengelig

- Bedre ventilering må etableres.
- Vær oppmerksom på denne risikoen, overvåk tilstanden og undersøk dette nærmere, helst med hjelp av en fagkyndig.

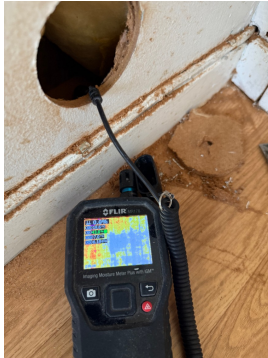
Hulltaking er foretatt uten å påvise unormale forhold. Hulltaking er foretatt ved/i gang. Fuktkvotemåling (vekt%) i konstruksjonen ble målt til 0.

Hulltaking og fuksøk i badvegg

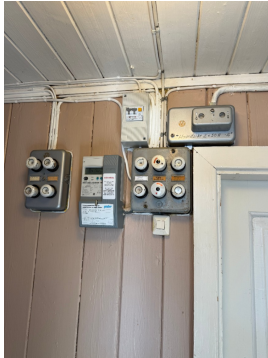
Elanlegg på loft

Det kan ikke påvises noe direkte feil men anlegg av en slik alder at det bør gjennomgås. Det bør også kontrolleres at kapasitet er tilpasset nyere behov.
