TOYOTA PROACE 122 HK MANUELL FORHJULSDRIFT

TESTDATO: 25.11.2024

PD69493

CHASSISNR: YARVBYHVKGZ184079

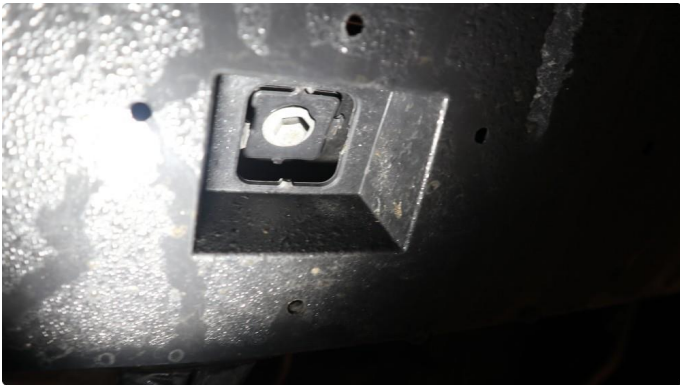
| Punkt | | Beskrivelse | Plassering |
|---|---|---|---|
| 1.1 | Under bil | beskyttelsesplate skadet/mangler | |

1.1 Beskyttelsesplate skadet/mangler

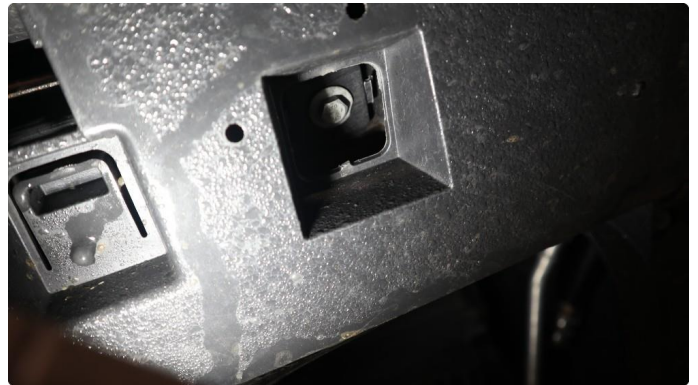
1.1 Beskyttelsesplate skadet/mangler

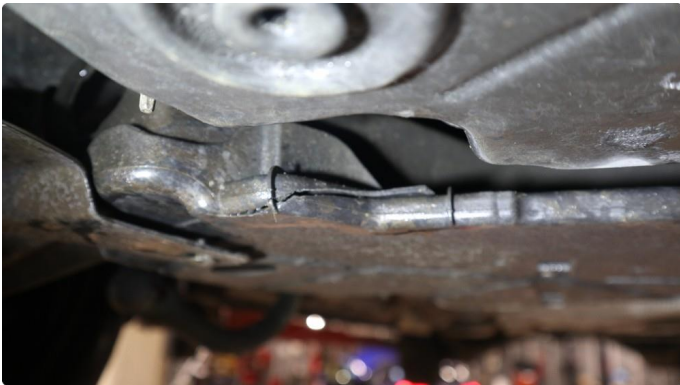
1.1 Beskyttelsesplate skadet/mangler

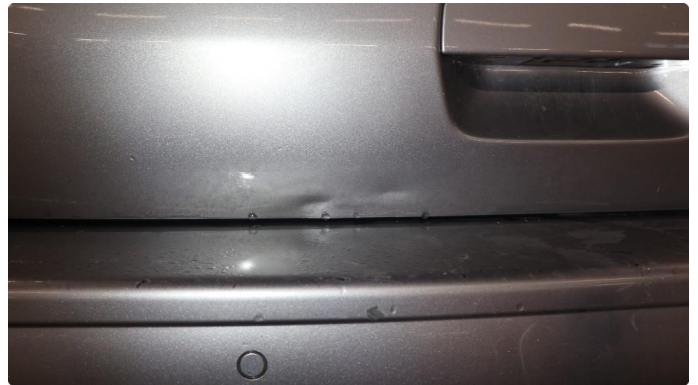
| Punkt | | Beskrivelse | Plassering |
|---|---|---|---|
| 1.2 | Bakluke | bulk | |

1.2 Bulk

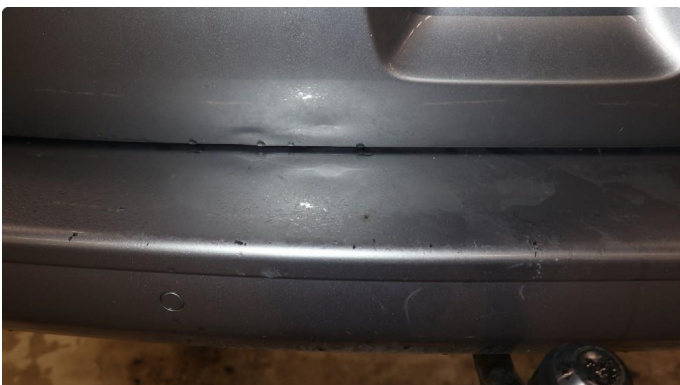
1.2 Bulk

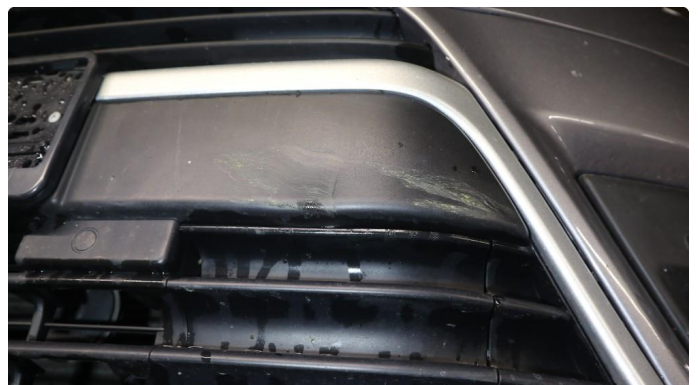
| Punkt | | Beskrivelse | Plassering |
|---|---|---|---|
| 1.3 | Støtfanger | skade | |

1.3 Skade

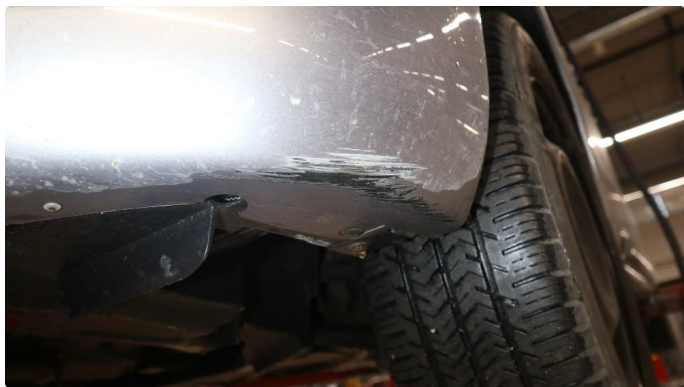
1.3 Skade

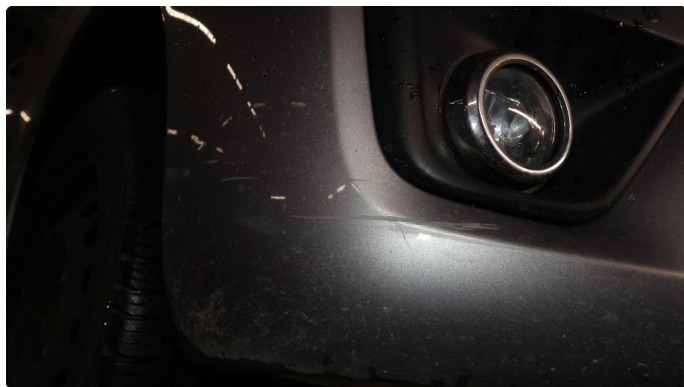
1.3 Skade

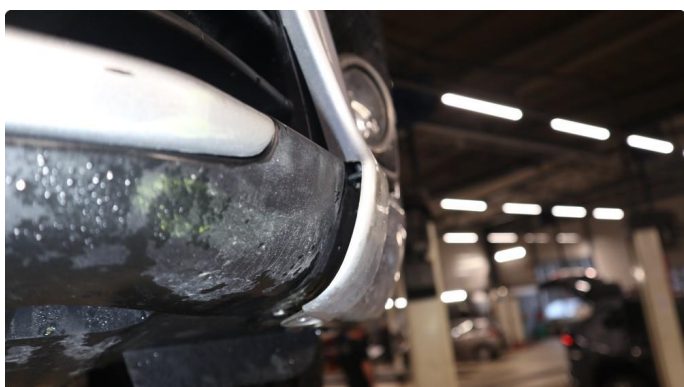
1.3 Skade

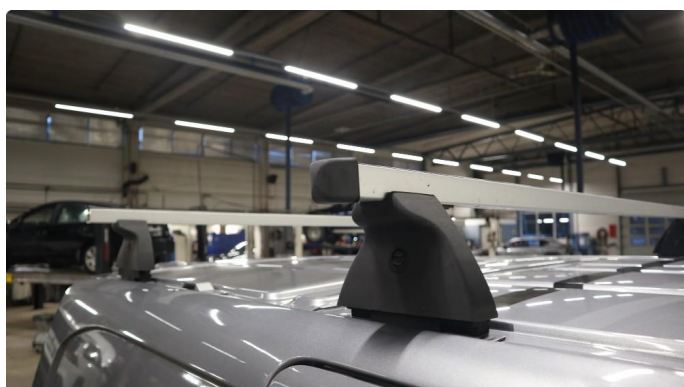
| Punkt | | Beskrivelse | Plassering |
|---|---|---|---|
| 2.1 | Deksel | mangler | |

2.1 Mangler

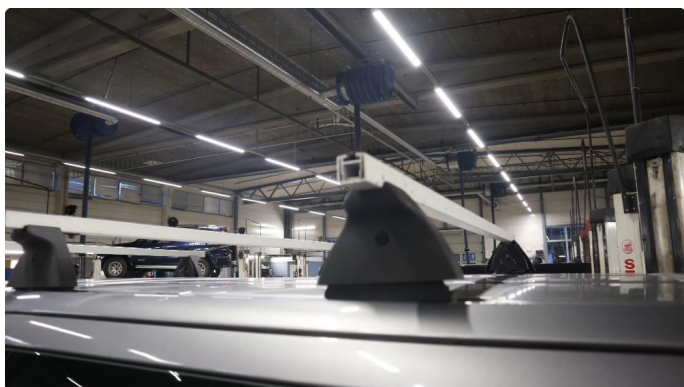
2.1 Mangler
