# Tilstandsrapport

Enebolig

Hennevegen 127, 6774 NORDFJORDEID

Befaringsdato: 29.10.2024

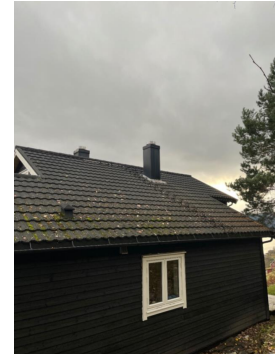
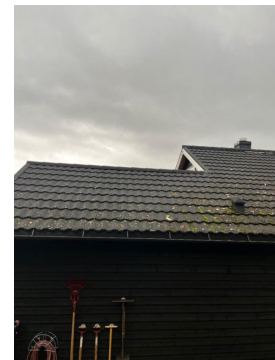
### ! TG 2 Nedløp og beslag

Renner og nedløp fra 2018, som er fremstår i tråd med alder. Nedløp ført til bakken og beslag rundt pipe og luftekanal med tett tildekking og uten synlige skader.

- Det er ikke tilfredsstillende bortledning av vann fra taknedløp ved grunnmur.
- Det mangler snøfangere på hele eller deler av taket, men det var ikke krav om dette på byggemeldingstidspunktet.
- Det er avvik:

Det anbefales at nedløpsrør går til rør og lengre bort fra grunnmur

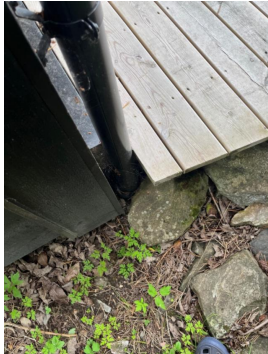
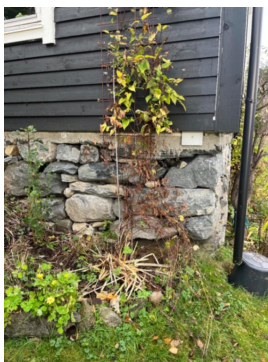
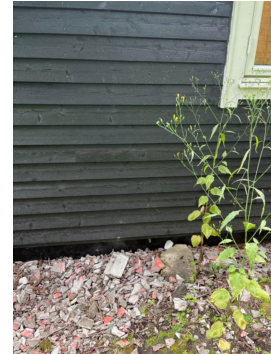
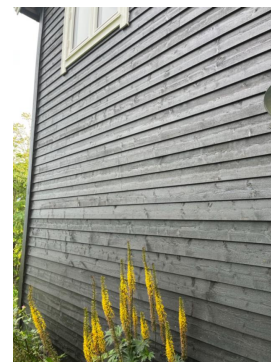
## ! TG 2 Veggkonstruksjon

Det er tømmer konstruksjon på hoveddel fra byggeår og bindingsverk på tilbygget del.

Jevnlig tilsyn og mulig behandling må påregnes.

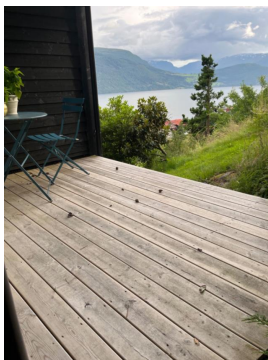
## TG 3 Utvendige trapper

Utvendige trapper mangler rekkverk

- Rekkverk må monteres for å lukke avviket.

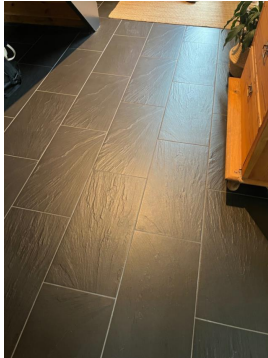
## ! TG 3 Etasjeskille/gulv mot grunn

Gulv mot grunn i betong og etasjeskille i trebjelkelag fra byggeår er kontrollert for horisontalt avvik målt med laser.

Resultatet tilfredsstillende ikke dagens krav til avvik med 30 mm målt i stue/kjøkken.

- Målt høydeforskjell på over 30 mm gjennom hele rommet.
- Tilstandsgrad 3 gis med bakgrunn i standardens krav til godkjente måleavvik.

Fungerer med dette avvik

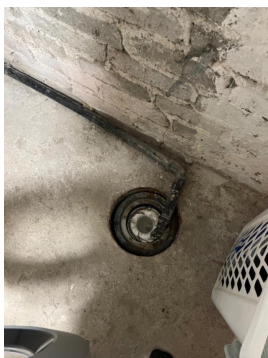
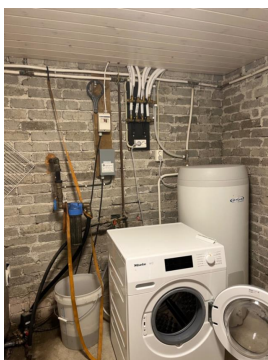
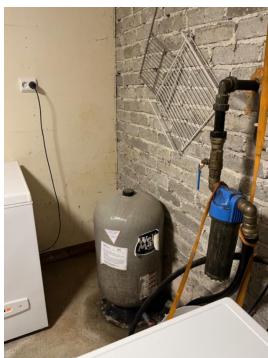
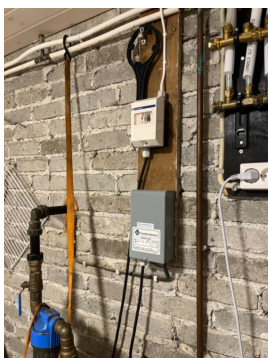
## UNDERETASJE > VASKEROM

- Ved andre fuktundersøkelser enn hulltaking, er det påvist indikasjoner på fuktskader.

Det er fuktmålt i synlig treverk med forhøyede verdier. Må ses i sammenheng med drenering og utvendig fuktsikring

Jevnlig tilsyn anbefales.
