# Boligsalgsrapport

**Konklusjon: Omfattende renoveringsbehov.**

Bureiservegen 8  
2864 Fall

Våningshus

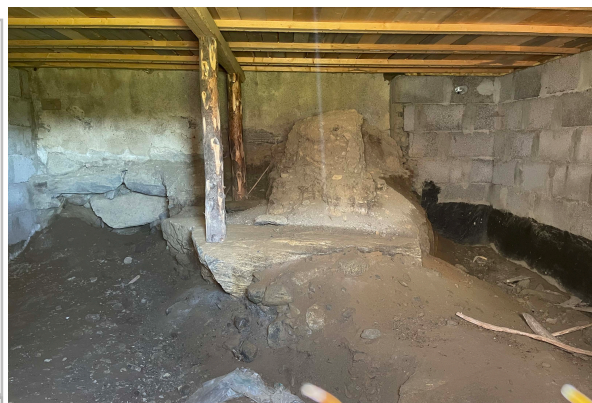
Kun besiktiget fra luke. Ytterligere undersøkelser bør gjøres.

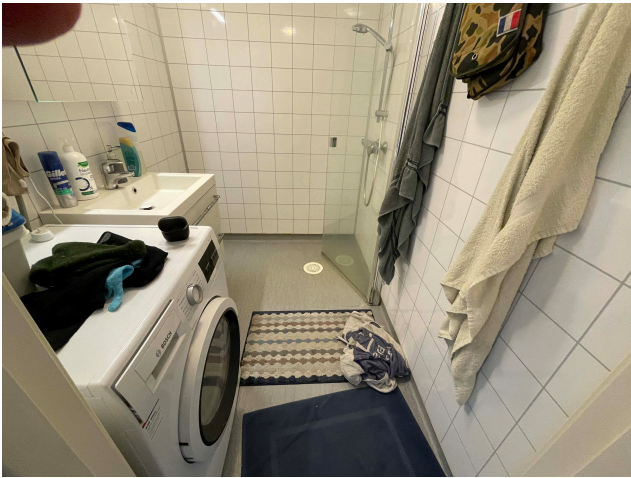
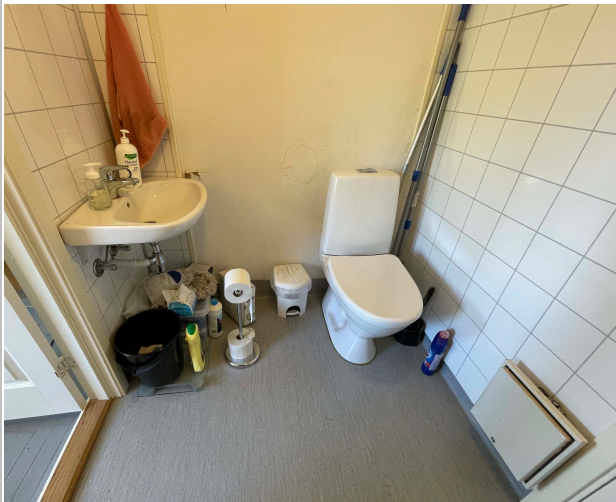
| Vurdering: | TG2 grunnet alder og noen mindre avvik.<br>Det forutsettes at alle elementer er forskriftsmessig montert.<br>Ved hulltakning i bad ble det ikke påvist tegn til fukt. | | | |

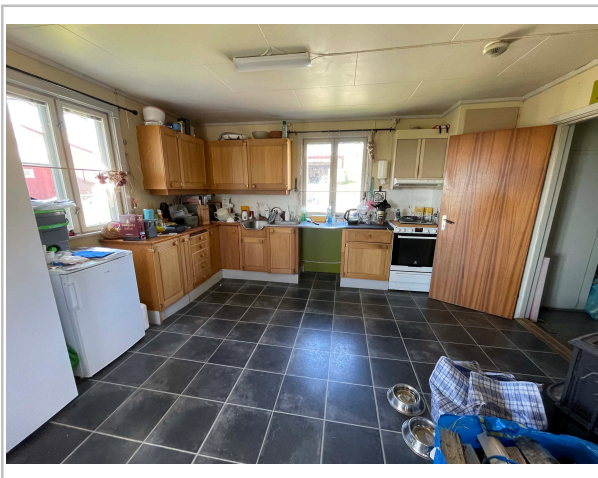
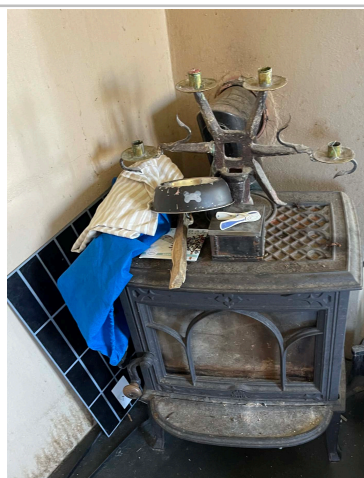
Det har vært leggasjer og vannskader i kjøkken.

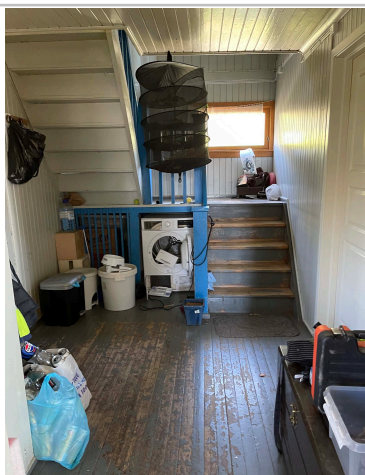
Tall med trappeløp. Det skal være rekkverk på begge sider i trapper. Bad og toalettrom inn til høyre.

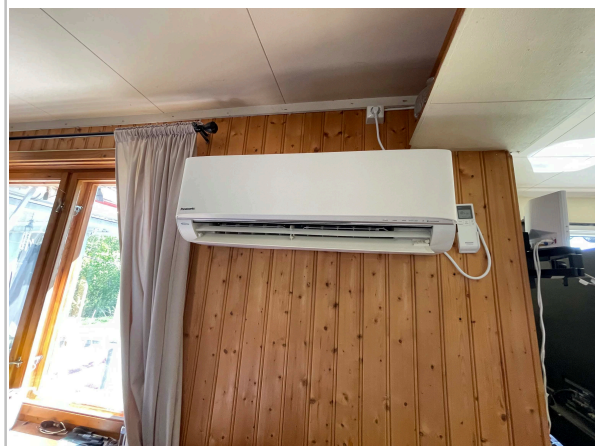
Varmepumpe plassert i stue.
