## BS98767 - 2012 Land Rover Range Rover Offroad

## KOMMENTARER

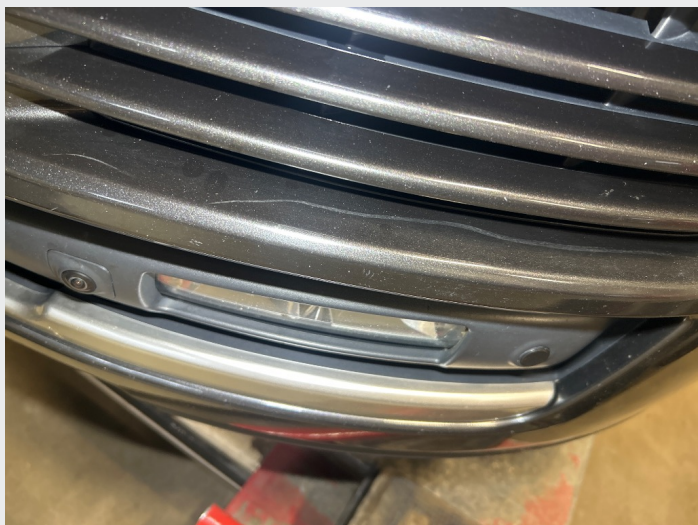
2.1 En del steinsprut og riper rundt om
