Tilstandsrapport

📍 Kaldalslia 163, 9402 HARSTAD

gnr. 85, bnr. 26

Befaringsdato: 09.12.2022

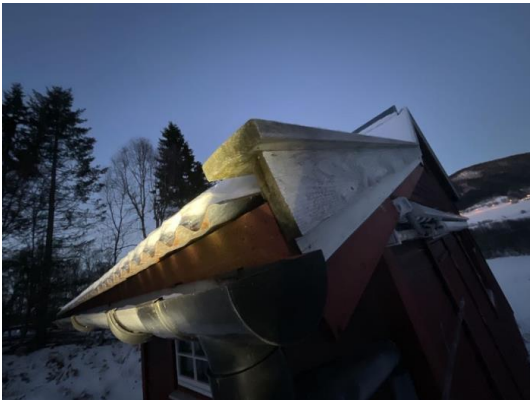
Taktekking

Det er ved kontroll på hems registrert indikasjoner på lekkasje fra taktekke.

Taktekke er galvaniserte stålplater fra byggeår.
Vindskier av tre.
Taktekket var snødekt på befaringen.

I kombinasjon med alder og tilstand må taktekket påregnes å skiftes.
Det må også etableres et nytt undertak/takduk.
Se videre kommentarer under takkonstruksjon.

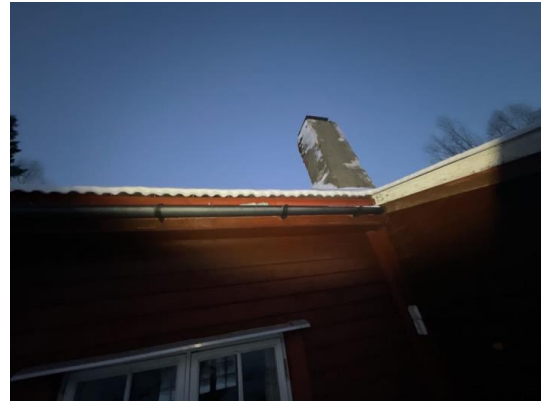
Nedløp og beslag

Takrenner og nedløp av plast av eldre dato.

Normal levetid på takrenner av plast er 20-30 år. Mer enn halvparten av forventet levetid på takrenner er oppbrukt.
Det mangler takfotbeslag mellom renner og taktekke.
Det er indikasjon på lekkasje fra pipebeslag.

Takrenner bør skiftes ut samtidig med taktekke.
Det er anbefalt med et heldekkende pipebeslag rundt pipen.

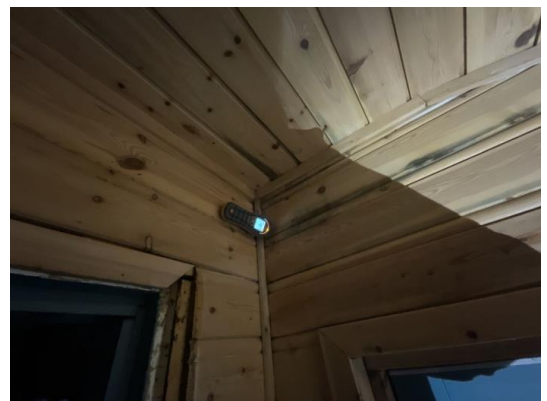
Spor av lekkasje i vegg over inngangsdør.

Det er spor av en lekkasje i vegg over inngangsdør. Det er påvist forhøyede fuktverdier i trepanel innvendig. Kledningen ligger stedvis for nært bakkenivå, dette øker risiko for skader.

Det må foretas lokale utbedringer og vedlikehold av utvendige veggfasader.

Enkelte utskiftinger av kledning kan påregnes.

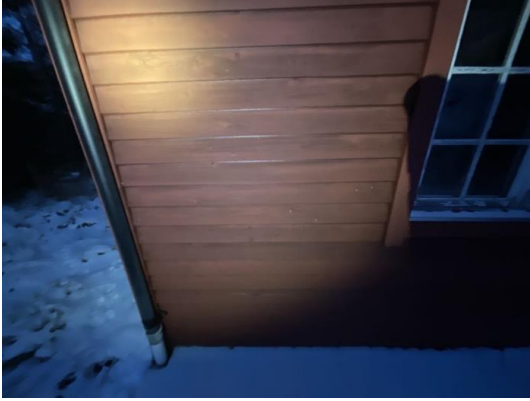
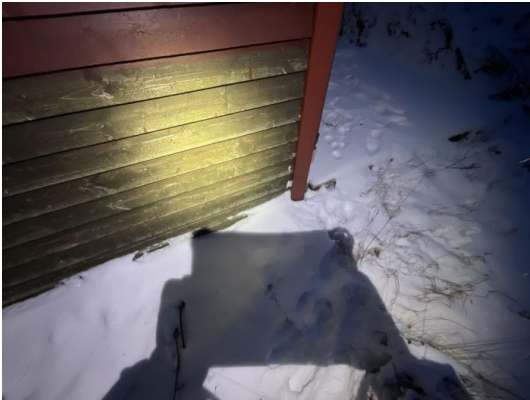
Kledningen ligger nært til bakken.

Kledningen er mangelfullt vedlikeholdt de senere år.

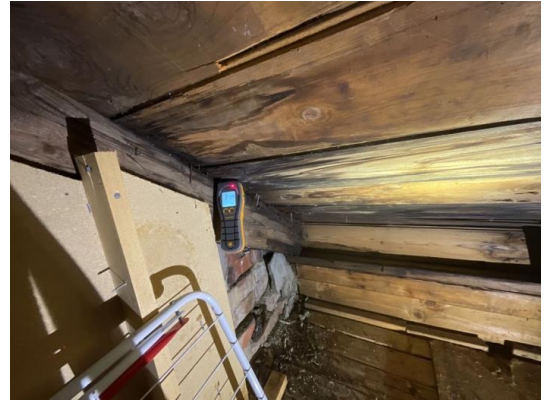
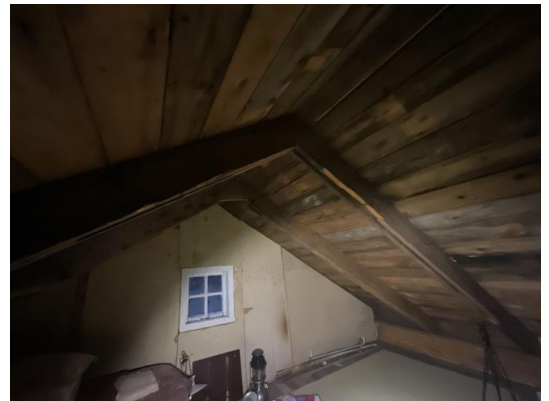
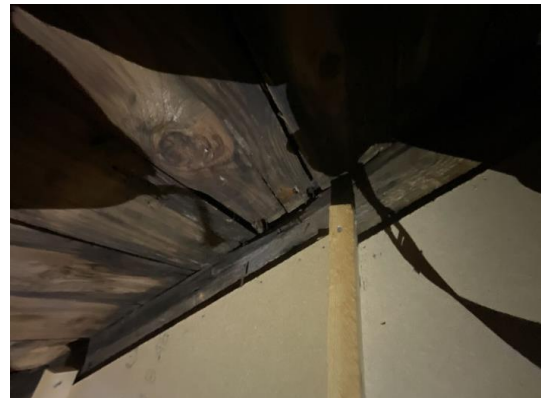
Takkonstruksjon/Loft

Det er påvist lokale råteskader i undertak/tresperrer. Høyt fuktnivå målt i trekonstruksjoner ved pipe.

Råteskadet trevirke må skiftes ut.

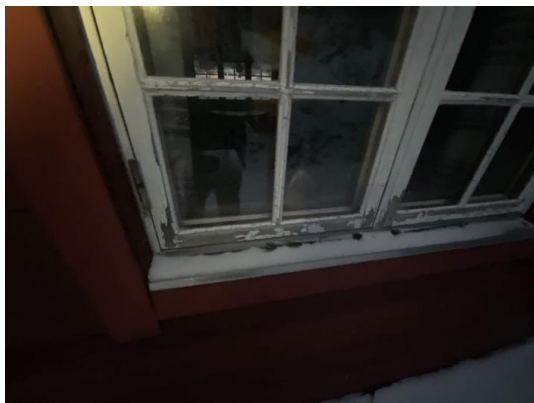
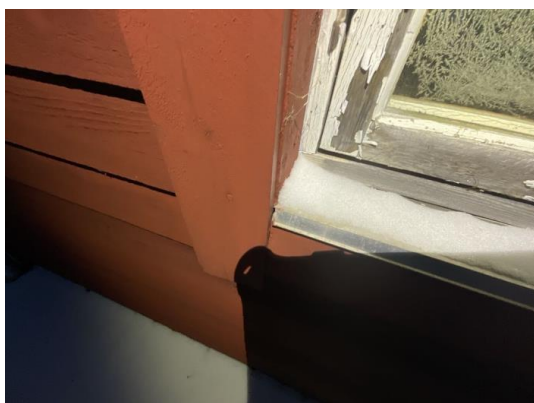
Feilmontering av beslag.

Vinduer er værslitte med betydelig avflassing utvendig.
Det er påvist noen feil med beslagløsninger utvendig.

Det må påregnes en del utbedringer og vedlikehold.
Behov for enkelte utskiftinger kan ikke utelukkes.

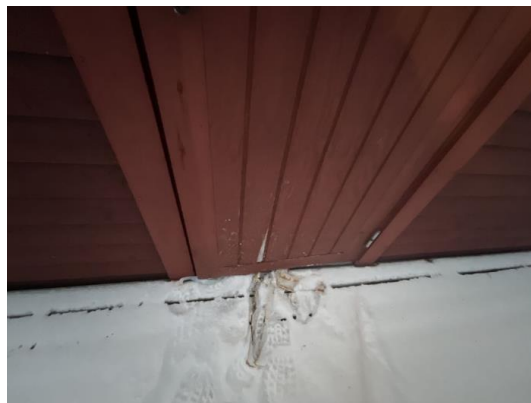
Dører

Døren er noe værslitt utvendig.
Treghet i låsemekanisme.

Vedlikehold/reparasjon

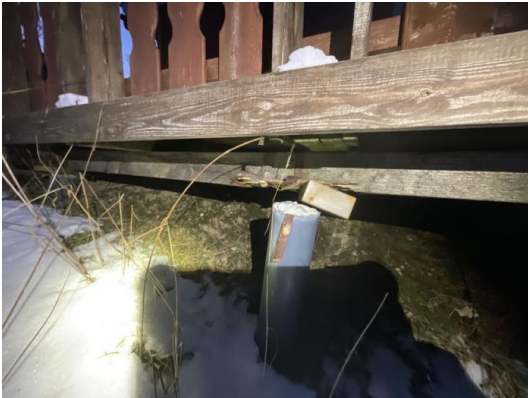
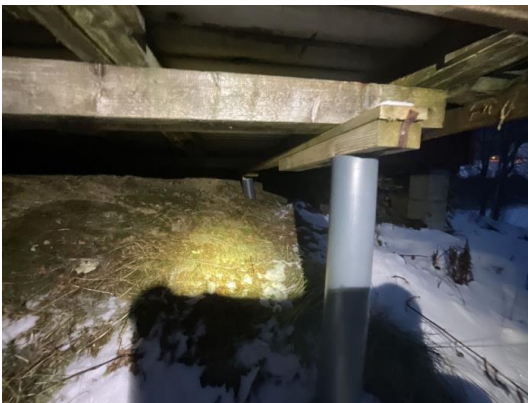
Balkonger, terrasser og rom under balkonger

Terrasse med trapp i trekonstruksjoner.
Konstruksjonen er noe påbygd en tid tilbake på oversiden.
Begrenset kontroll p.g.a snødekte flater.

Det er påvist setninger i fundament.
Konstruksjonen har skjevheter og enkelte skader.

Reparasjoner og vedlikehold.

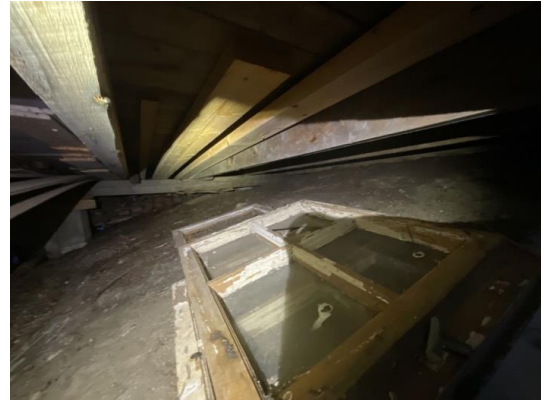
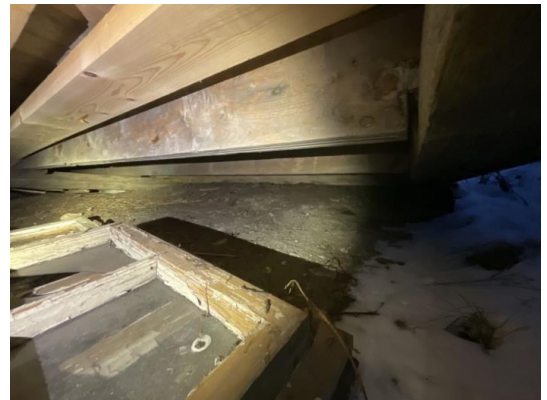
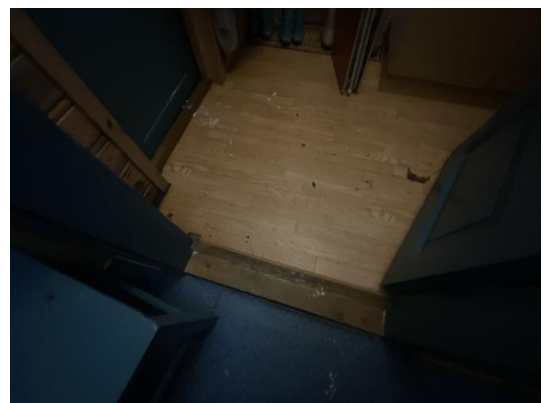
Andre utvendige forhold

På undersiden er det en del områder som ikke er mulig å undersøke p.g.a takhøyden.

Bjelkelaget ligger mer eller mindre mot bakken på overside.
Konstruksjonen er underdimensjonert i.h.t dagens krav.
I vindfang ved inngang er det påvist en større skjevhet i gulv. Det ble registrert unormale forskjeller på fuktindikator ved overflatesøk på gulv.

Det er behov for nærmere undersøkelser.
Reparasjoner kan påregnes.

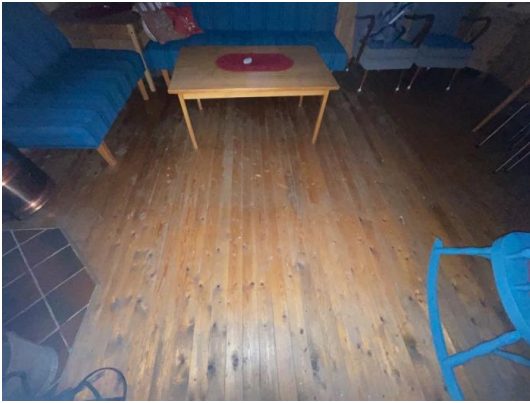
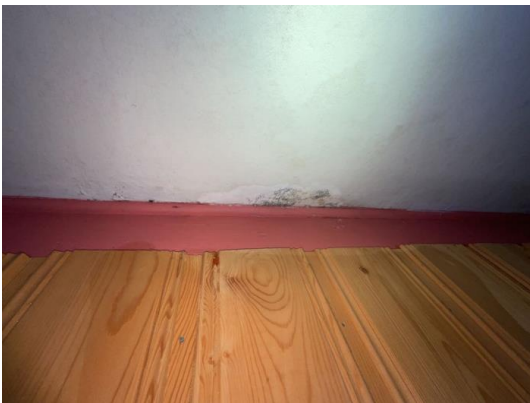
Overflater

Det er påvist en mugg/fuktskade i himling ved pipe.
Generelt er det eldre, slitte overflater innvendig.

En del oppussing eller utskiftinger kan påregnes.

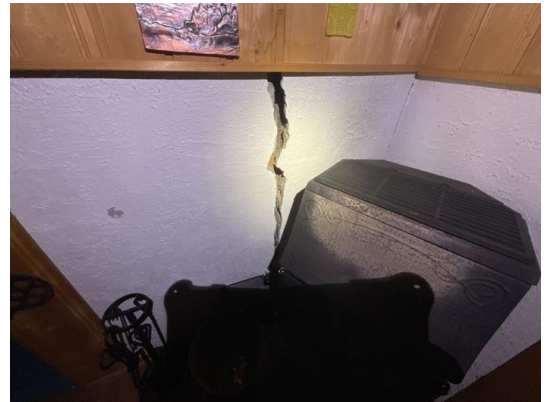
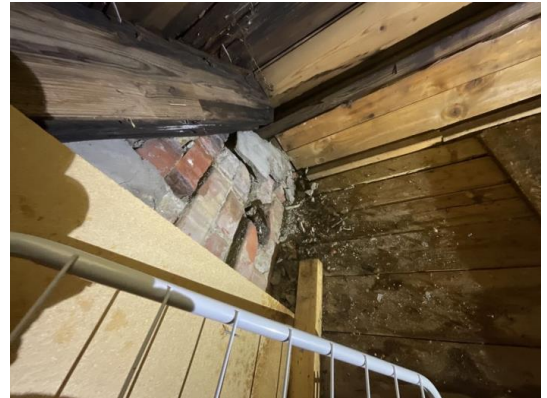
Pipe og ildsted

Det er påvist en større sprekk i brannmur ved siden av pipe.
Sprekk er sannsynlig forårsaket av setninger under bygningen. Setning har også medført en skade i døråpning/vegg ved brannmur.
Der noe løse steiner/skade i pipe på loft.

Brannmur/pipe må repareres. Det anbefales at fyringsanlegget kontrolleres av feiertilsyn før dette tas i bruk.

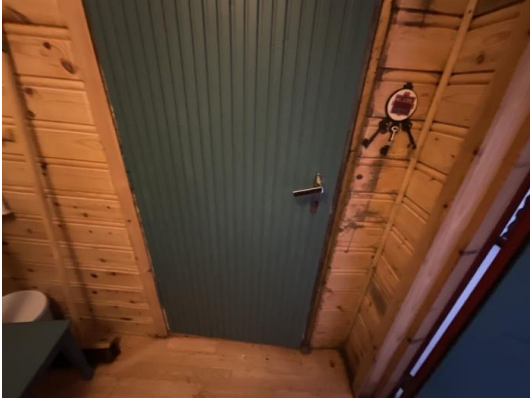
Innvendige dører

Låsemekanisme på dør er defekt.

Låsekasse må skiftes

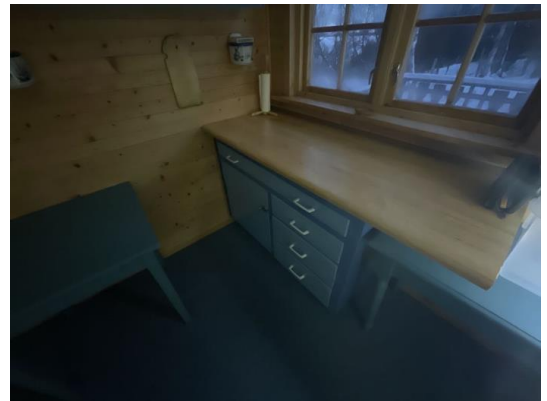
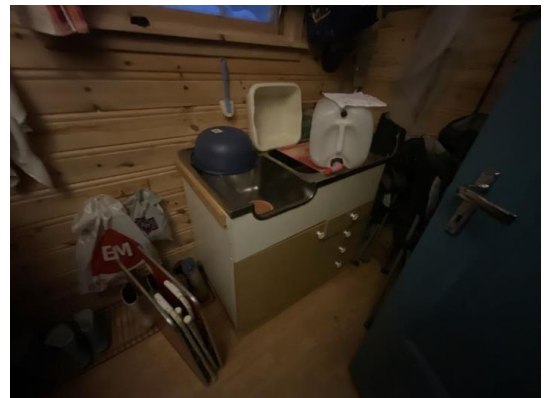
Plassert i vindfang.

Det er påvist noe slitasje i overflater og mekanismer.

Innredning er funksjonell til enkel bruk.

Ingen umiddelbare tiltak.

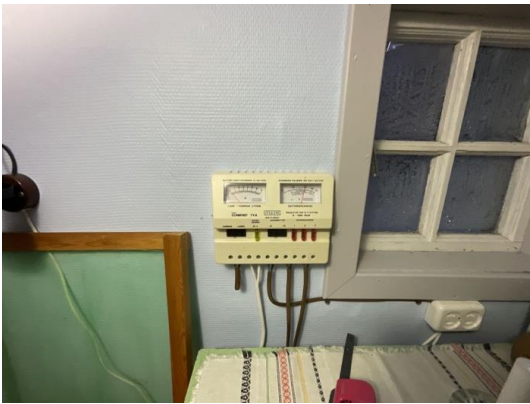
Andre installasjoner

Det er montert et 12V solcelleanlegg i hytta.
Solcelle panel er montert på tak.
På hems er det en solcelleregulator montert på vegg.
Det er lagt opp ledningsnett til noen lyspunkt/stikkontakter innvendig.
Anlegget er av eldre dato.

Anlegget er ikke funksjonstestet, ukjent tilstand.
Vurdering er basert på alder.

Det anbefales nærmere undersøkelser.

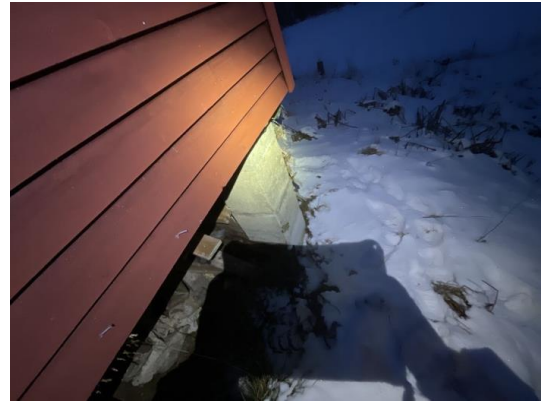
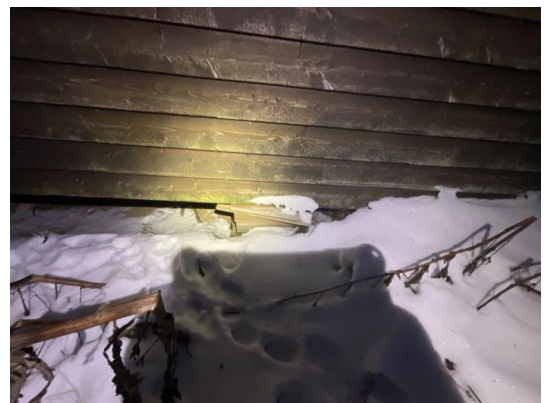
Grunnmur og fundamenter

Det er indikasjon på at det har vært noe sig/setninger i pilarer gjennom årenes løp.
Enkelte pilarer har midlertidige understøttelser.

Det må gjøres nærmere undersøkelser, samt foreta noen utbedringer.
Setninger må overvåkes over tid for å kunne fastslå om disse er stabilisert/av eldre dato, eller er pågående.

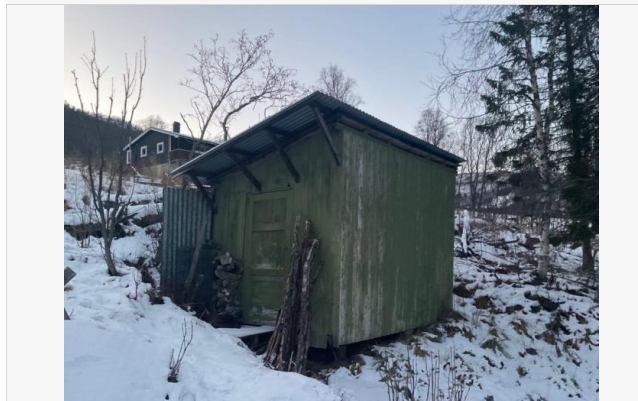
Bod

Bygningen har skjevheter og råteskader.
Betydelig vedlikeholdsbehov.
