VOLKSWAGEN CADDY 122 HK MANUELL 4X4

TESTDATO: 04.03.2025

NBF Tilstandsrapport er utarbeidet av Norges Bilbransjeforbund og Forbrukerrådet.

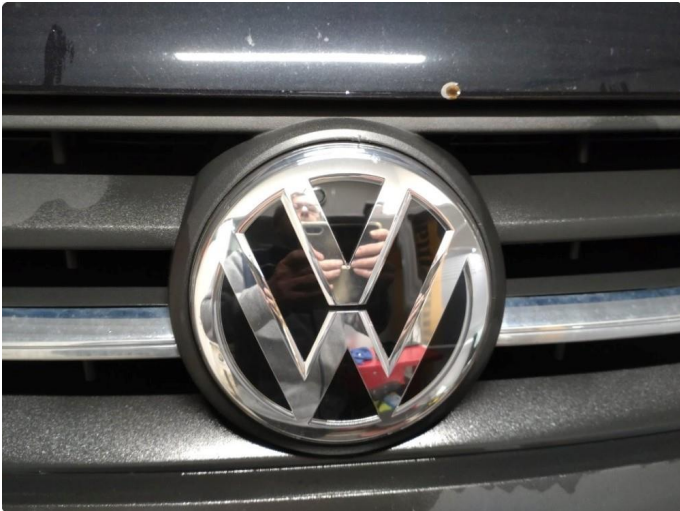
| Punkt | Beskrivelse | Plassering |
|---|---|---|
| 1.1 Sensor | funksjonsfeil på avstandsmåler | |

1.1 Funksjonsfeil på avstandsmåler

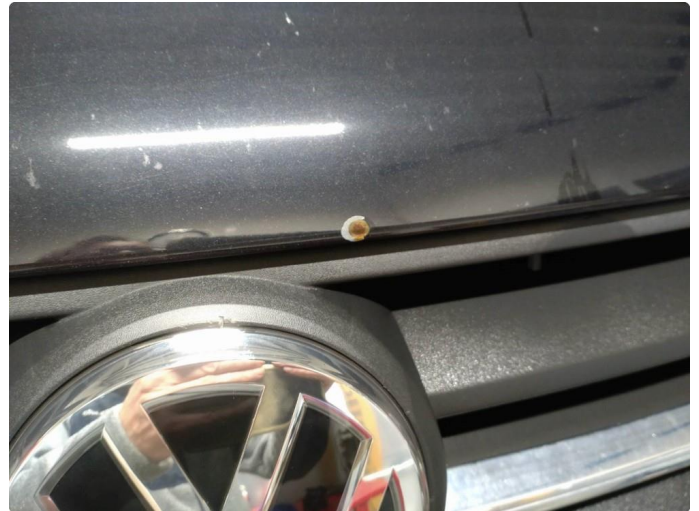
| Punkt | Beskrivelse | Plassering |
|---|---|---|
| 2.1 Panser | steinsprut | |

2.1 Steinsprut

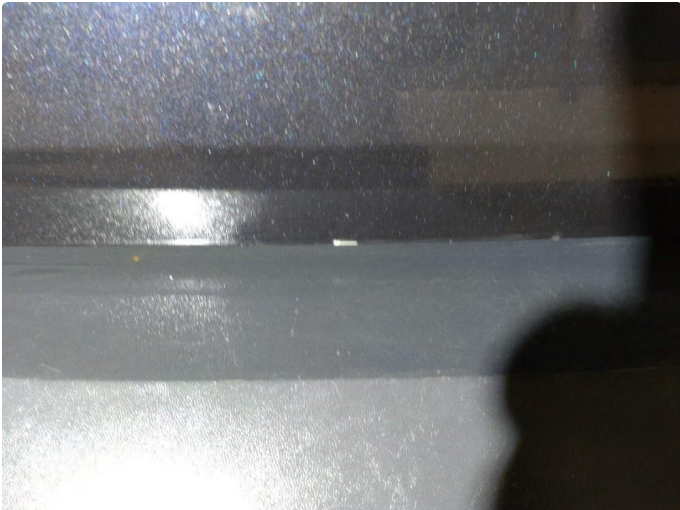
| Punkt | Beskrivelse | Plassering |
|---|---|---|
| 2.2 Bakluke | ripe(r) | nede |

2.2 Ripe(r)

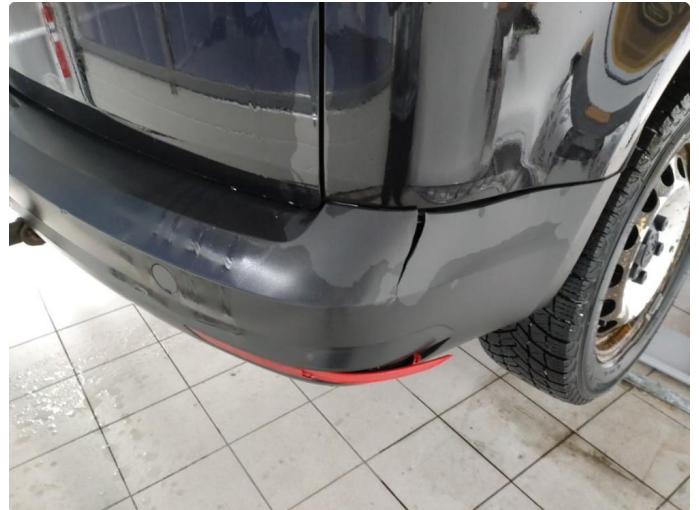
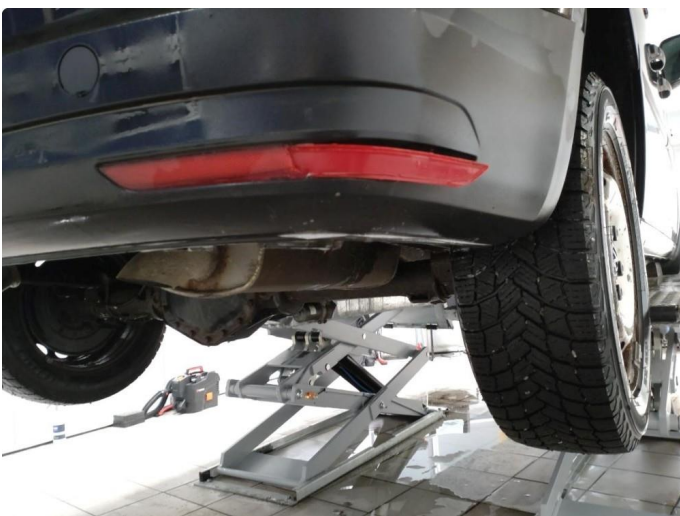
| Punkt | Beskrivelse | Plassering |
|---|---|---|
| 2.3 Støtfanger | skade | høyre bak |

2.3 Skade

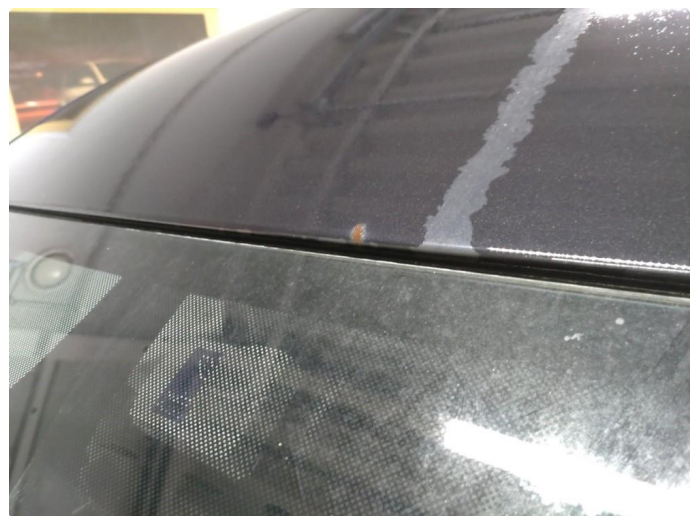
| Punkt | Beskrivelse | Plassering |
|---|---|---|
| 2.4 Tak | steinsprut med rust | foran |

2.4 Steinsprut med rust

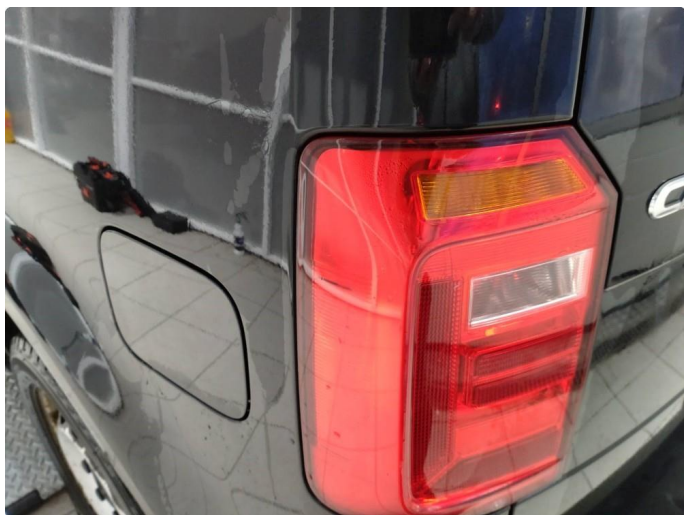
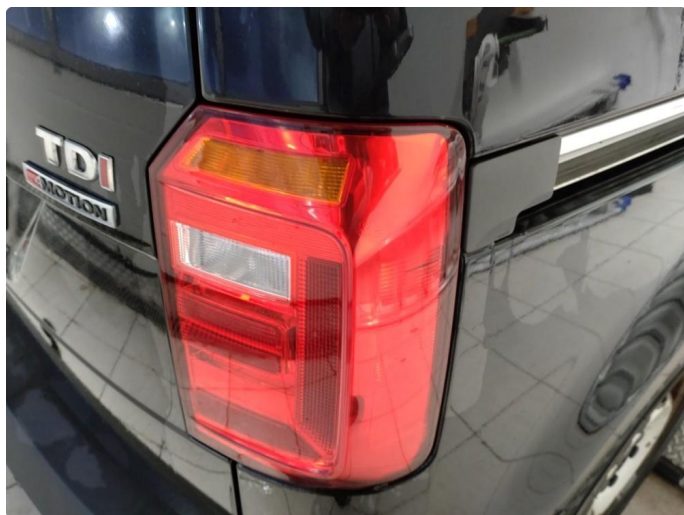
| Punkt | Beskrivelse | Plassering |
|---|---|---|
| 3.1 Lys bak | dugg/fukt | begge bak |

3.1 Dugg/fukt

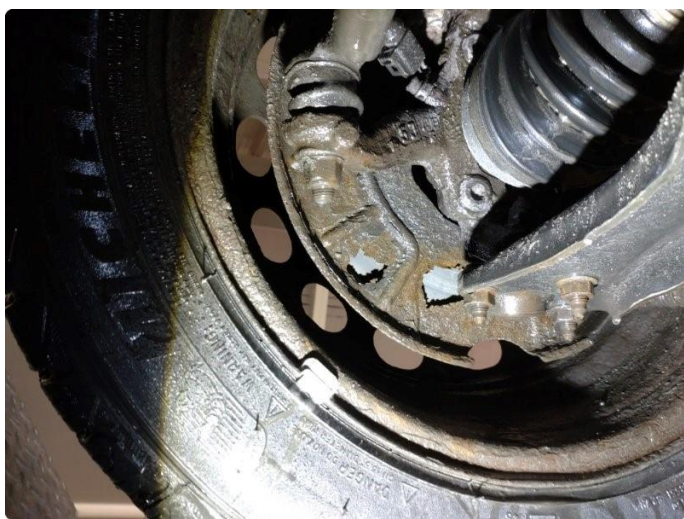
| Punkt | Beskrivelse | Plassering |
|---|---|---|
| 4.1 Bremseskjold | rust | høyre foran |

4.1 Rust
