NAF Bruktbiltest

Testdato
17.02.2025

Bilmerke	Audi	Motorstørrelse	1395 cm ³
Modell	A3 Sportback e-tron	Motoreffekt	110 kW
Type	8V	Aksler i drift	1
Registreringsnr.	DP88351	Drivstofftype	Bensin
Understellsnr.	WAUZZZ8V7GA075118	Kjøretøygruppe	101
Km.stand.	61600	Bruktimportert	Nei
Farge	Grå	Registreringsår	2016
Karosseritype	Kombikupé	Registrert første gang	06.01.2016
		Frist for neste EU kontroll	22.02.2026

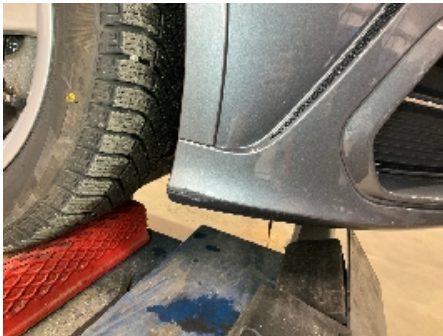
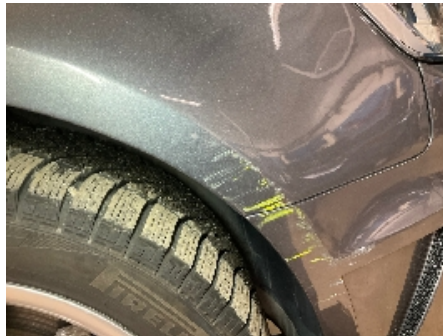
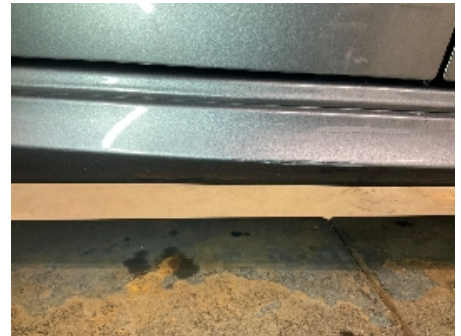
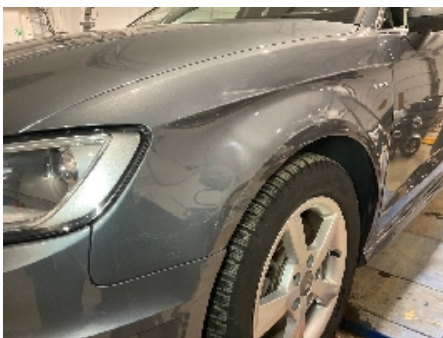
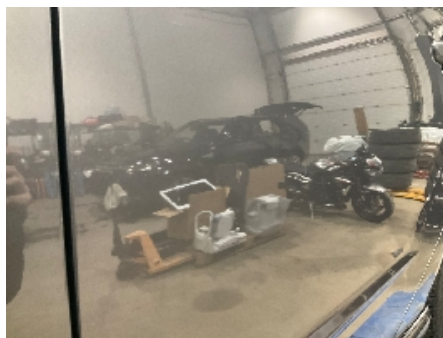
86.2	Lakk / karosseri utvendig	Lakkriper:	Venstre forskjerm, Høyre forskjerm, Støtfanger foran
86.3		Skadet:	Venstre forskjerm
86.11		Steinsprut/lakksår	Høyre sidekanal, Venstre bakdør

86.18		Småbulker:	Venstre bakdør, Høyre forskjerm
86.19		Bulk(er)	Venstre forskjerm
86.33		Bilen er delvis omlakkert:	Tak

1. Lakk / karosseri utvendig

2. Lakk / karosseri utvendig

3. Lakk / karosseri utvendig

4. Lakk / karosseri utvendig

5. Lakk / karosseri utvendig
