Tilstandsrapport

Fritidsbolig

Leiraveien 123, 9162 SØRSTRAUMEN

Oppdragsnr.: 21010-1151

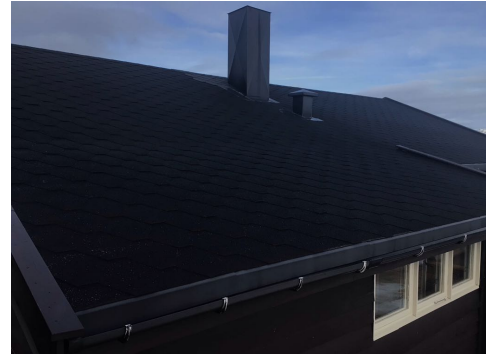
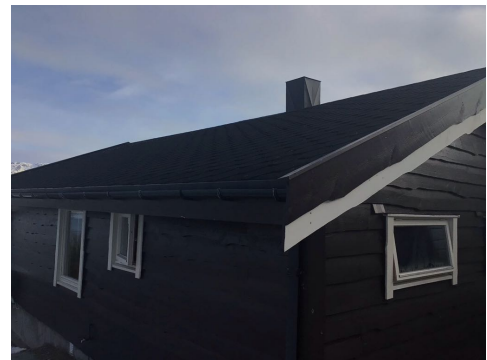
Vurdering av avvik:
• Mer enn halvparten av forventet brukstid er passert på undertak.

Konsekvens/tiltak
• Overvåk tilstanden jevnlig. For å få tilstandsgrad 0 eller 1 må tekkingen skiftes ut, men tidspunktet for når dette er nødvendig er vanskelig å si noe om.
• Tidspunkt for utskiftning av undertak nærmer seg.

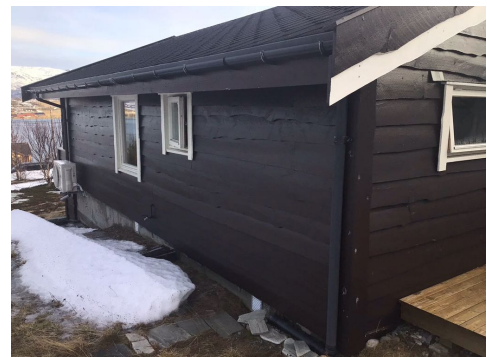
Nedløp og beslag

Takrenner, nedløpsrør og beslag utført i plast

• Overvåk tilstanden jevnlig. For å få tilstandsgrad 0 eller 1 må beslag/renner/nedløp skiftes ut, men tidspunktet for når dette er nødvendig er vanskelig å si noe om.

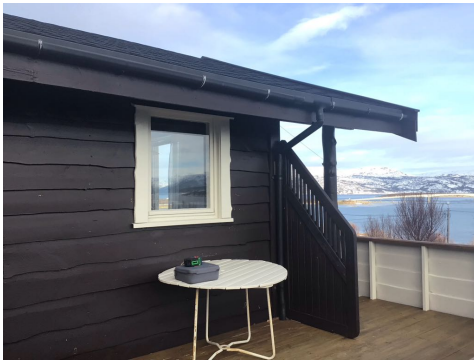
- Det er påvist tegn på innvendig kondensering av enkelte vindusglass.
- Det er avvik:

Nærmer seg tid for utskifting av enkelte vinduer.
ventiler på rom var gjenstengt på befaring og det hadde nylig sovet noen der, dette mulig årsak til kondensering på glass

- Det bør gjøres tiltak for å bedre ventilering av rommet.
- Tiltak:

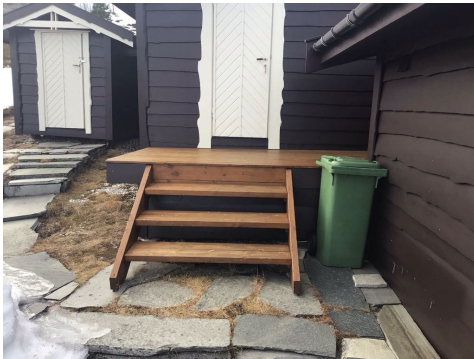
TG 2 Overflater

Fungerer fint som det er, kun visuelt

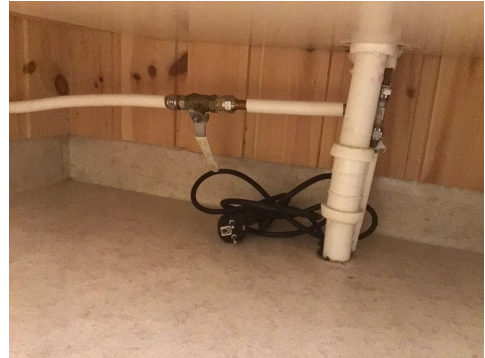
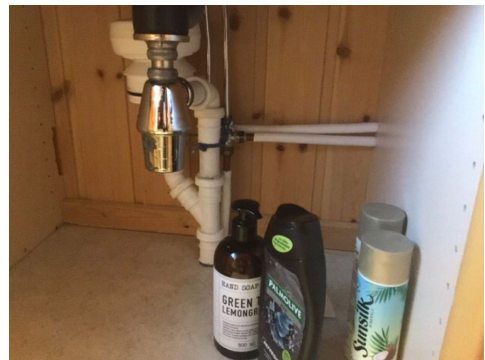
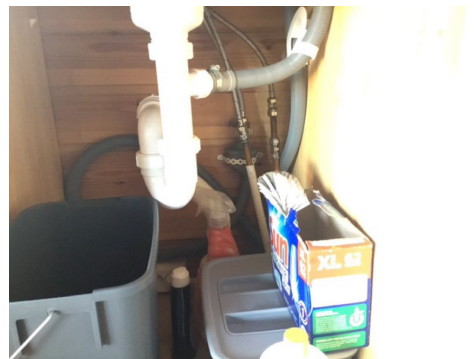
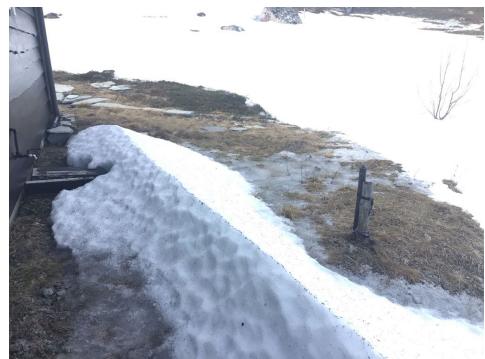
TG2 Avløpsrør

Det er avløpsrør av plast.

- Det er ikke behov for utbedringstiltak siden anlegget fungerer i dag, men ut ifra alder kan skader plutselig oppstå på eldre anlegg.
- I forbindelse med oppgradering av våtrom vil det være naturlig med utskiftning av rør.
