SKODA CITIGO 60 HK MANUELL FORHJULSDRIFT

TESTDATO: 01.07.2025

DP55223

NBF Tilstandsrapport er utarbeidet av Norges Bilbransjeforbund og Forbrukerrådet.

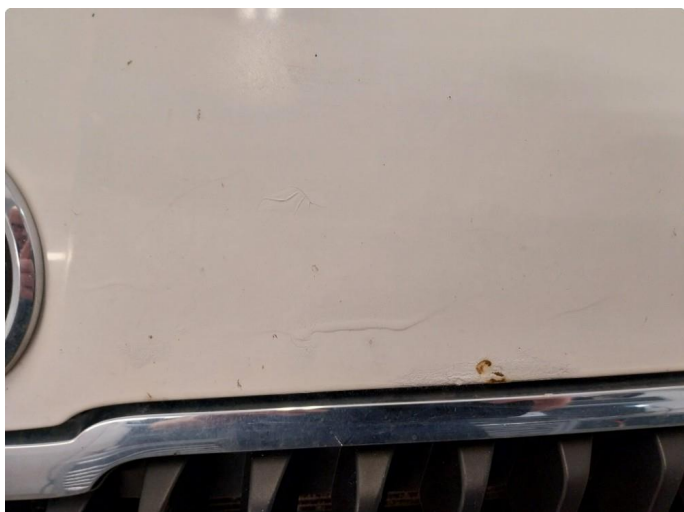
| Punkt | Beskrivelse | Plassering |
|---|---|---|
| 1.2 Panser | flere steinsprut med rust, utbedret lakk med feil farge, rustne ved inside | |

1.2 Flere steinsprut med rust, utbedret lakk med feil farge, rustne ved inside

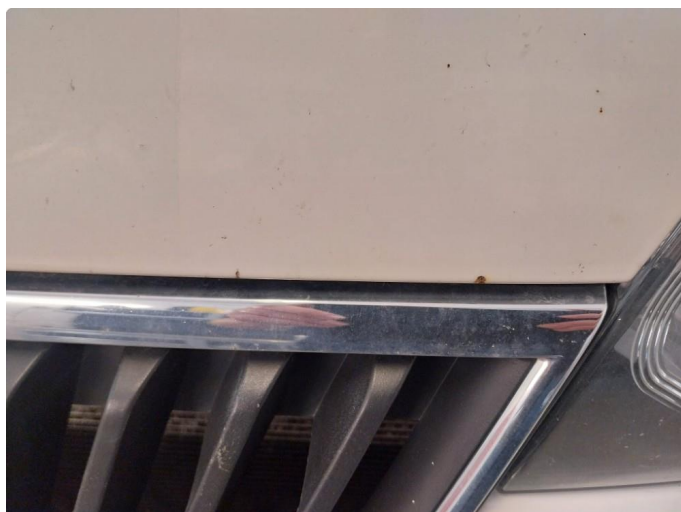
1.2 Flere steinsprut med rust, utbedret lakk med feil farge, rustne ved inside

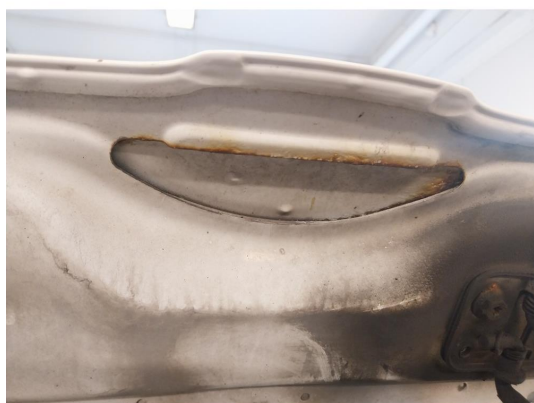
1.2 Flere steinsprut med rust, utbedret lakk med feil farge, rustne ved inside

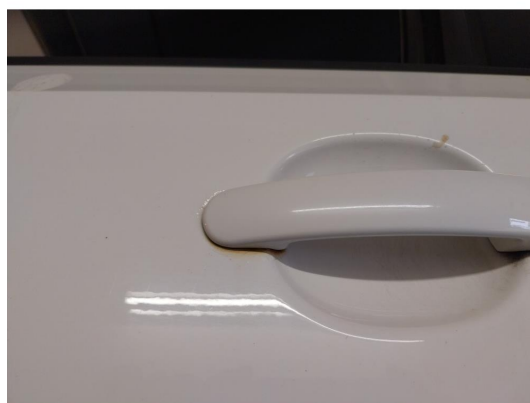
| Punkt | Beskrivelse | Plassering |
|---|---|---|
| 1.3 Dører | Rust rund dørhåndtak og noen steinsprut med rust på framdør v.s | |

1.3 Rust rund dørhåndtak og noen steinsprut med rust på framdør v.s

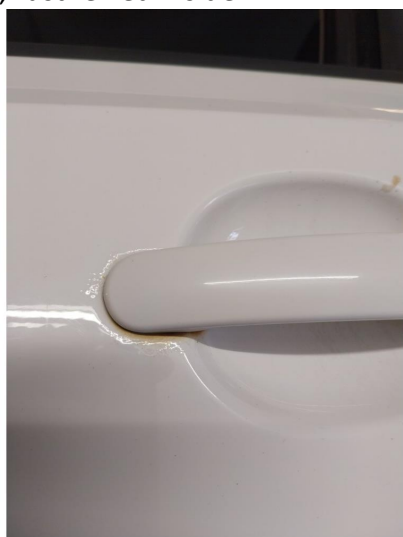
1.3 Rust rund dørhåndtak og noen steinsprut med rust på framdør v.s

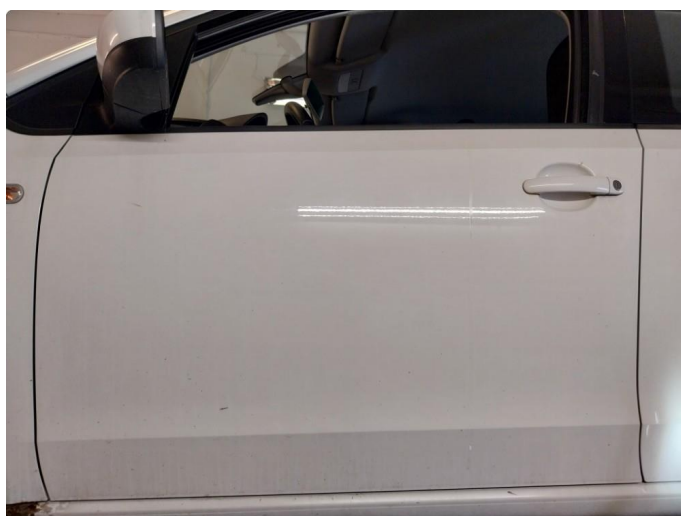
1.3 Rust rund dørhåndtak og noen steinsprut med rust på framdør v.s

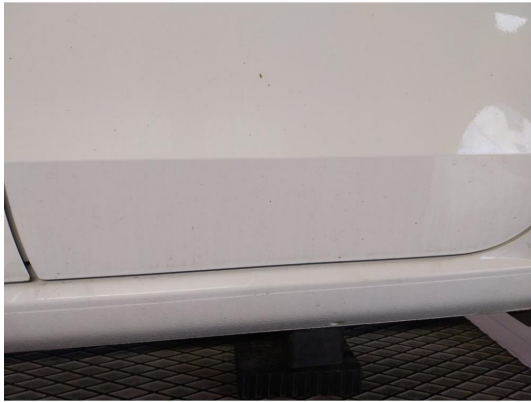
| Punkt | Beskrivelse | Plassering |
|---|---|---|
| 1.4 Dører | noen Steinsprut med rust ned ved bakdør v.s | |

1.4 Noen Steinsprut med rust ned ved bakdør v.s

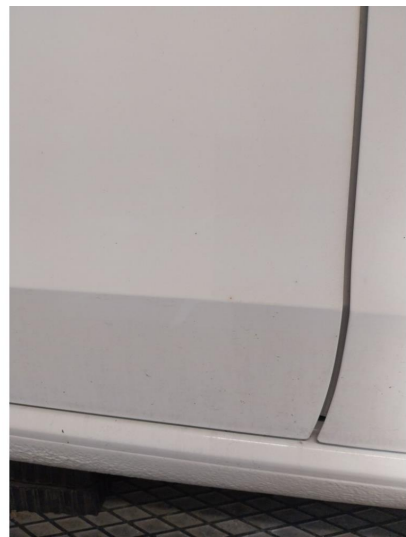
| Punkt | Beskrivelse | Plassering |
|---|---|---|
| 1.5 Dører | steinsprut med rust på h.s bakdør ned | |

1.5 Steinsprut med rust på h.s bakdør ned

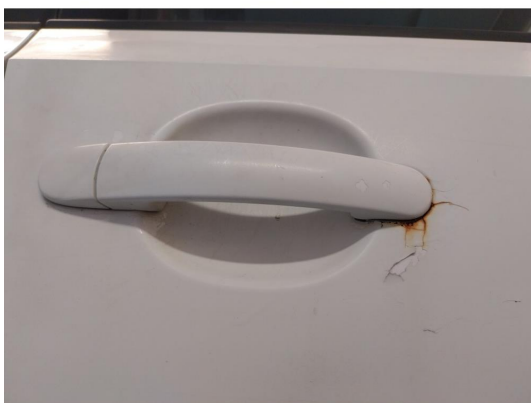
| Punkt | Beskrivelse | Plassering |
|---|---|---|
| 1.6 Dører | Rust rund dørhåndtak og steinsprut med rust på h.s framdør | |

1.6 Rust rund dørhåndtak og steinsprut med rust på h.s framdør

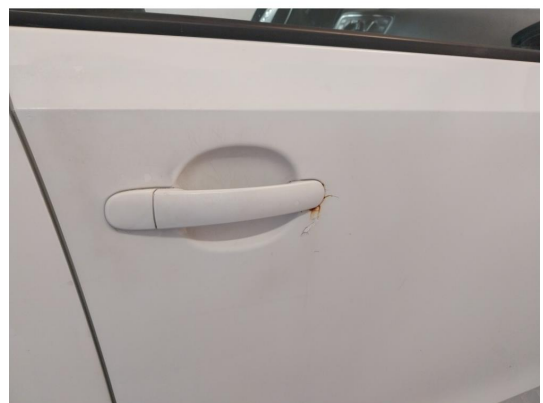
1.6 Rust rund dørhåndtak og steinsprut med rust på h.s framdør

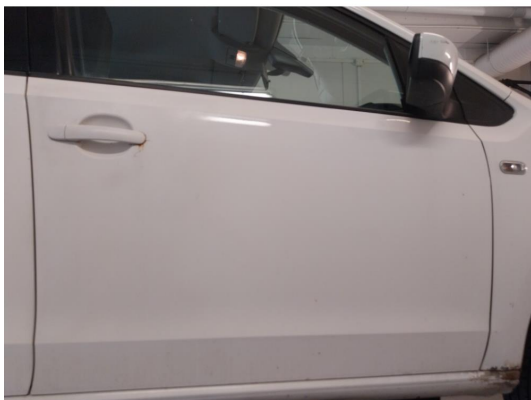
1.6 Rust rund dørhåndtak og steinsprut med rust på h.s framdør

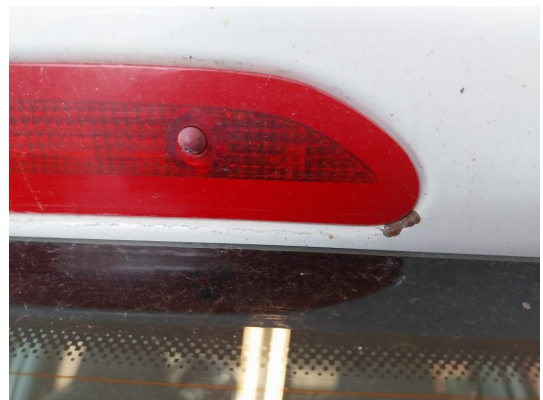
| Punkt | Beskrivelse | Plassering |
|---|---|---|
| 1.7 Bakluke | utbedret lakkskade med feil lakk, Lakk er matt, rust ved bakluke | |

1.7 Utbedret lakkskade med feil lakk, Lakk er matt, rust ved bakluke

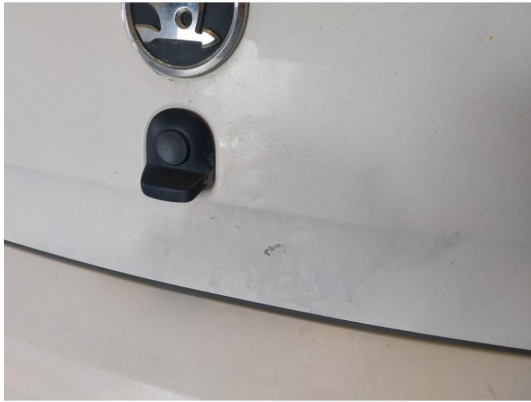
1.7 Utbedret lakkskade med feil lakk, Lakk er matt, rust ved bakluke

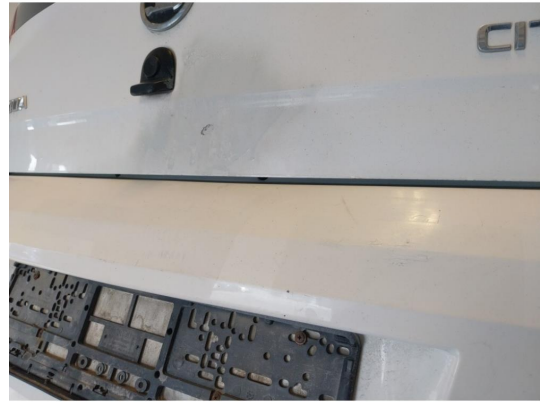
1.7 Utbedret lakkskade med feil lakk, Lakk er matt, rust ved bakluke

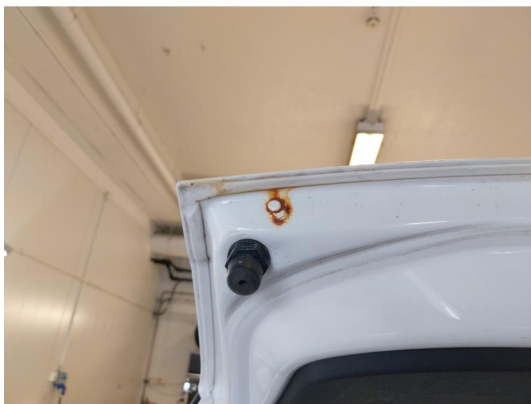
1.7 Utbedret lakkskade med feil lakk, Lakk er matt, rust ved bakluke

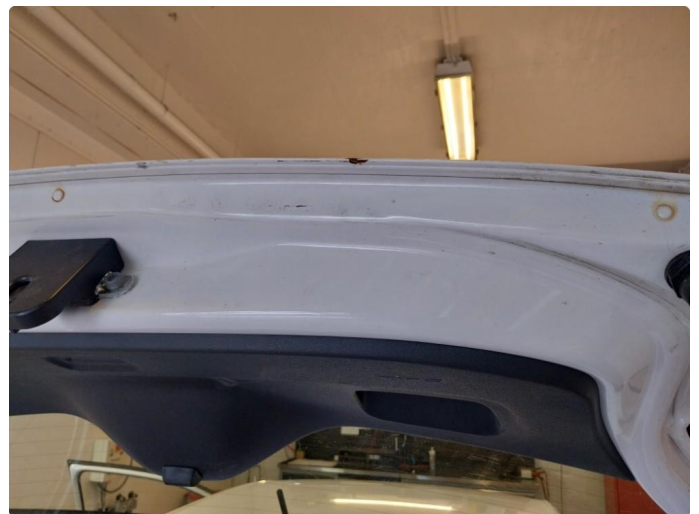
1.7 Utbedret lakkskade med feil lakk, Lakk er matt, rust ved bakluke

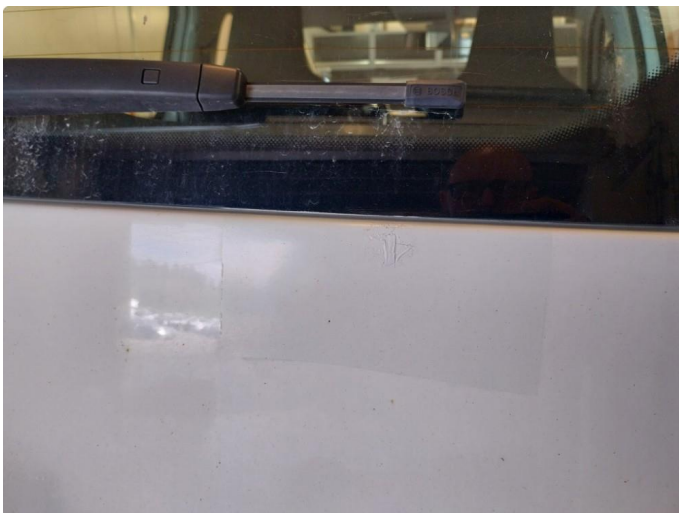
1.7 Utbedret lakkskade med feil lakk, Lakk er matt, rust ved bakluke

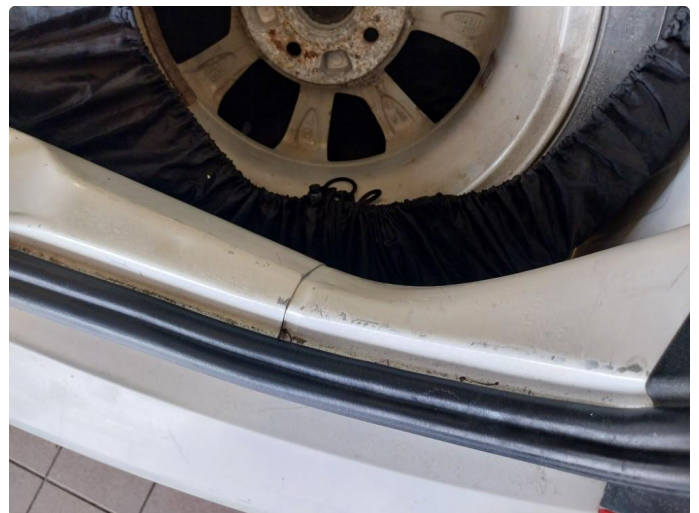
| Punkt | Beskrivelse | Plassering |
|---|---|---|
| 1.8 Bakluke | Lastekant er slitt | |

1.8 Lastekant er slitt

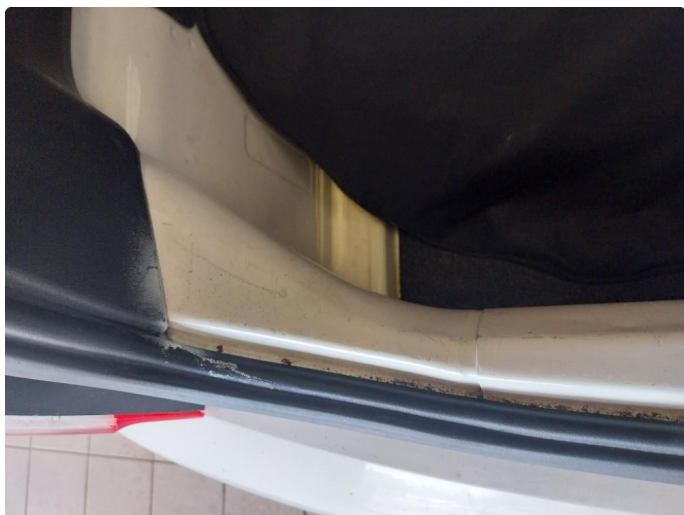
1.8 Lastekant er slitt

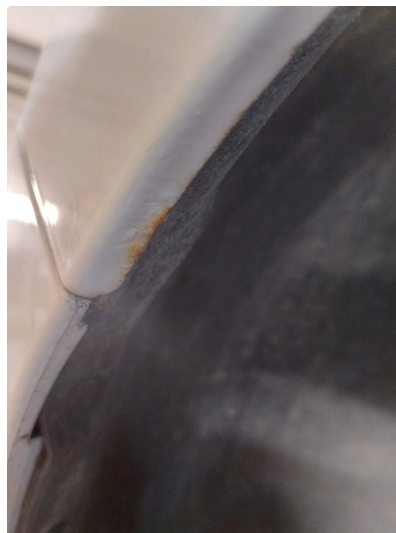
| Punkt | Beskrivelse | Plassering |
|---|---|---|
| 1.9 Skjermer | Rust ved framskjerm v.s | |

1.9 Rust ved framskjerm v.s

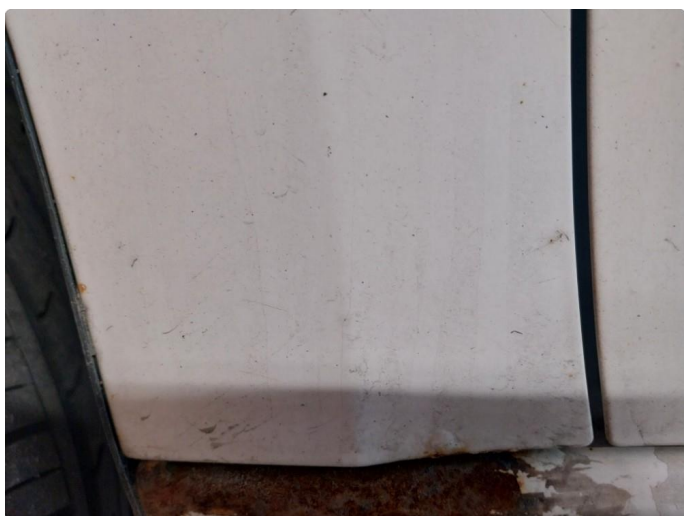
1.9 Rust ved framskjerm v.s

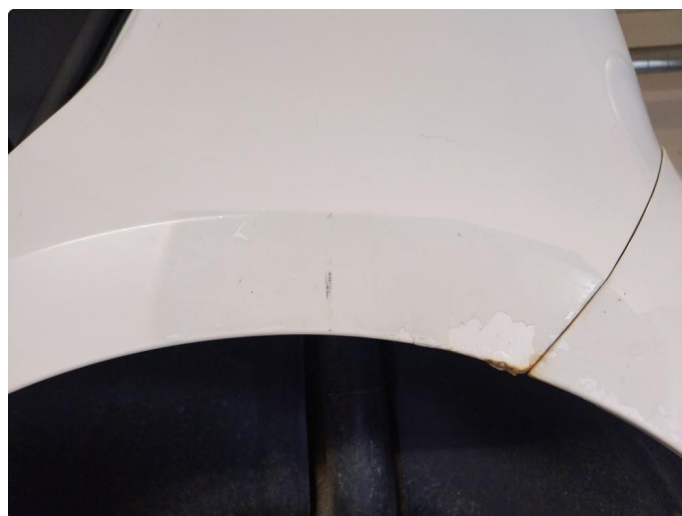
| Punkt | Beskrivelse | Plassering |
|---|---|---|
| 1.10 Skjermer | Flere rustbobler og rust ved bakskjerm h.s | |

1.10 Flere rustbobler og rust ved bakskjerm h.s

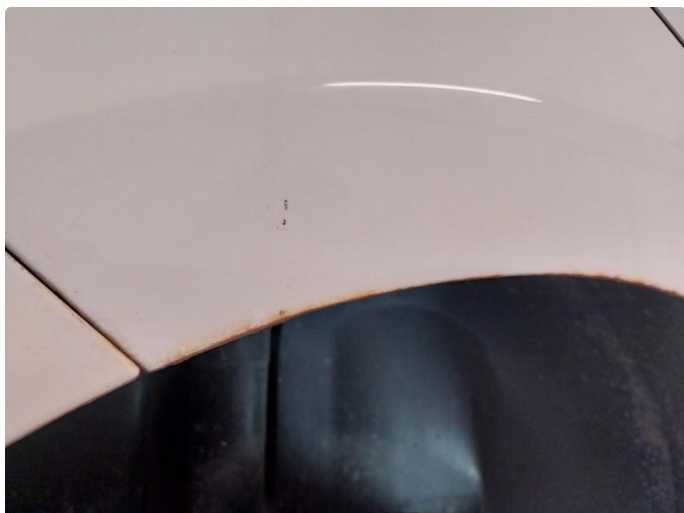
1.10 Flere rustbobler og rust ved bakskjerm h.s

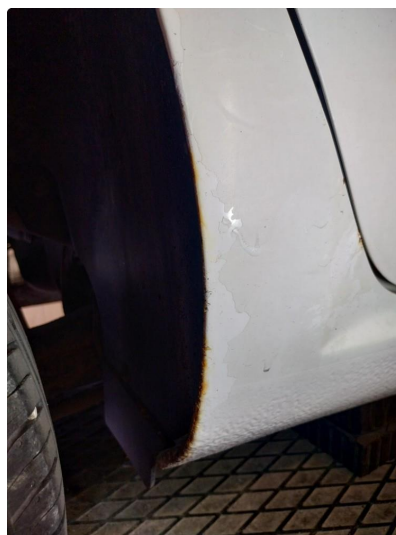
1.10 Flere rustbobler og rust ved bakskjerm h.s

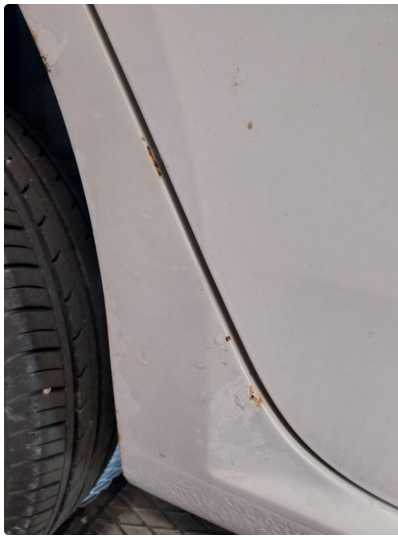
1.10 Flere rustbobler og rust ved bakskjerm h.s

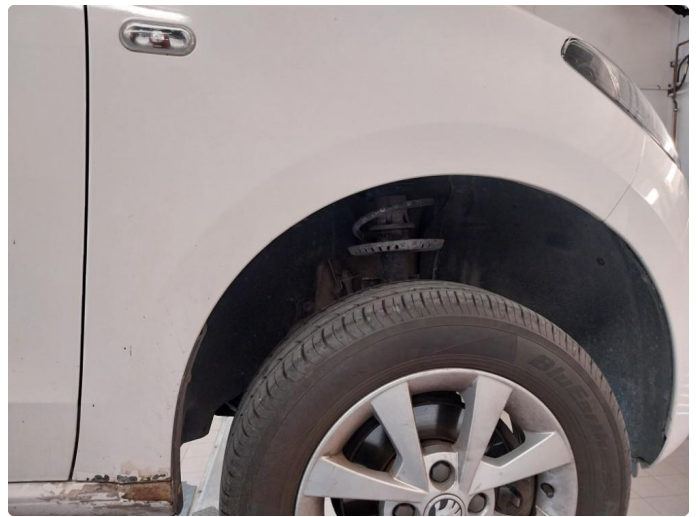
| Punkt | Beskrivelse | Plassering |
|---|---|---|
| 1.11 Skjermer | Rust på framskjerm h.s foran | |

1.11 Rust på framskjerm h.s foran

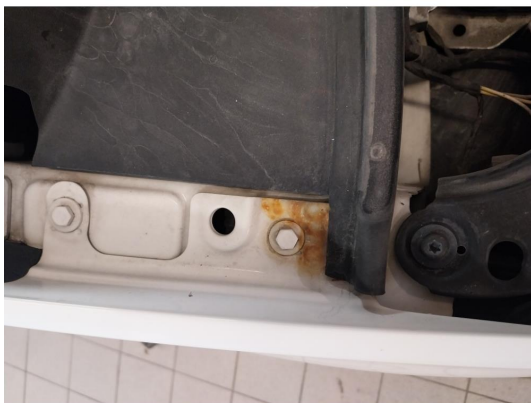
1.11 Rust på framskjerm h.s foran

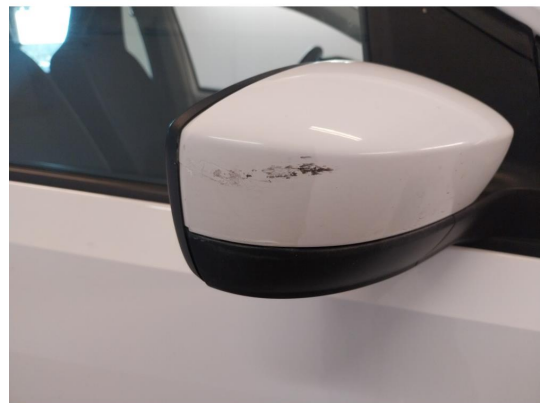
| Punkt | Beskrivelse | Plassering |
|---|---|---|
| 1.12 Speil | Riper på h.s speildeksel | |

1.12 Riper på h.s speildeksel

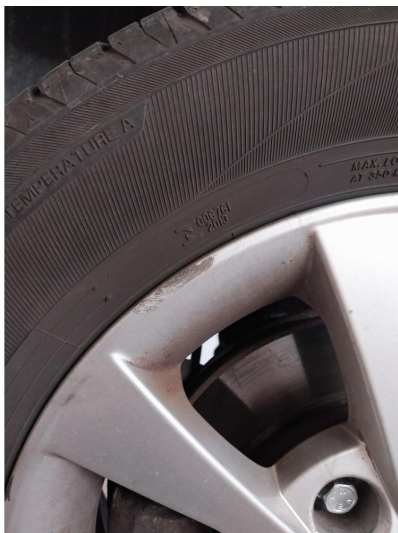
| Punkt | Beskrivelse | Plassering |
|---|---|---|
| 1.13 Dekk/Felger | Kantkjørt v.s foran | |

1.13 Kantkjørt v.s foran

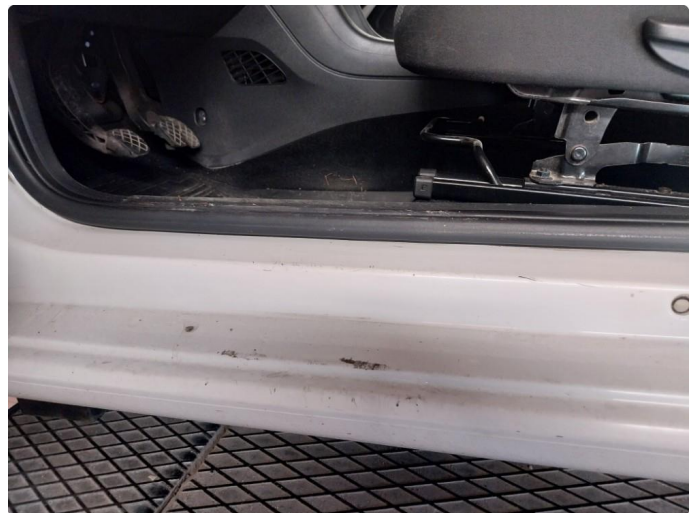
| Punkt | Beskrivelse | Plassering |
|---|---|---|
| 1.14 Døråpning | Slitt innsteg v.s foran | |

1.14 Slitt innsteg v.s foran

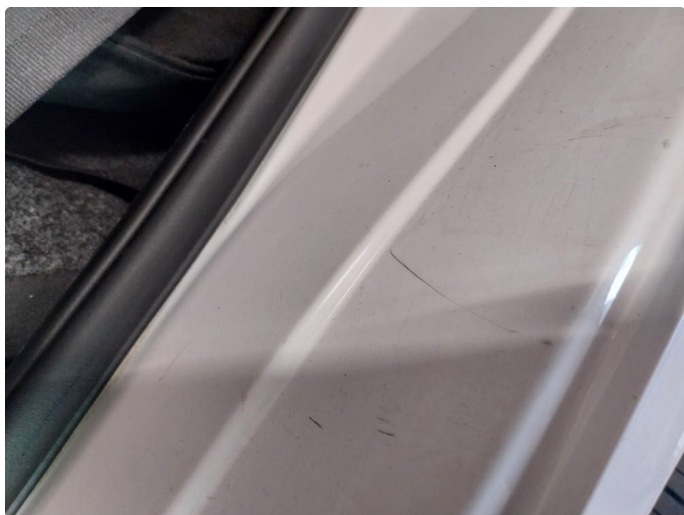
| Punkt | Beskrivelse | Plassering |
|---|---|---|
| 1.15 Døråpning | Riper ved døråpning v.s bak | |

1.15 Riper ved døråpning v.s bak

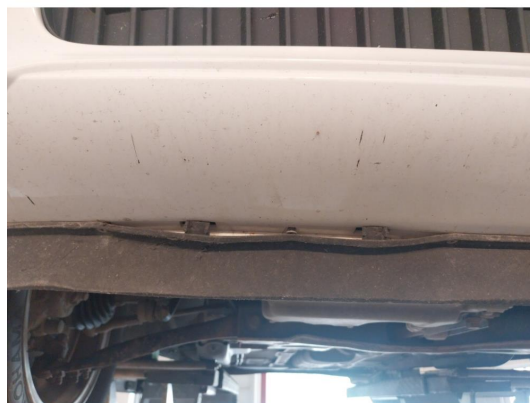
| Punkt | Beskrivelse | Plassering |
|---|---|---|
| 1.16 Støtfanger | Skrubbskader under frontfanger, løs list under frontfanger | |

1.16 Skrubbskader under frontfanger, løs list under frontfanger

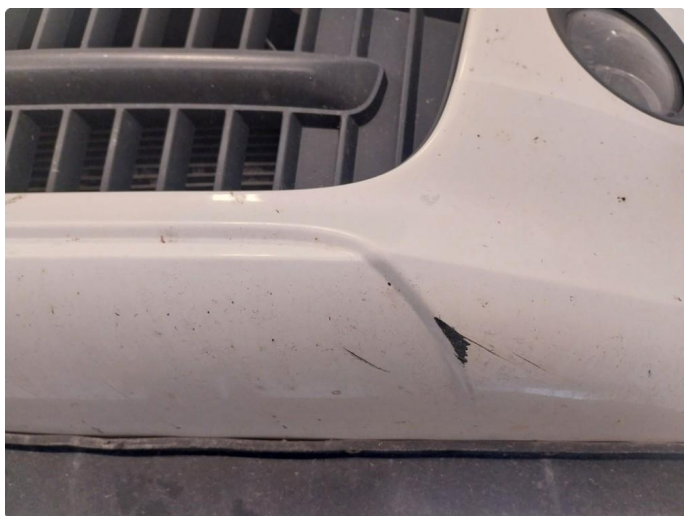
1.16 Skrubbskader under frontfanger, løs list under frontfanger

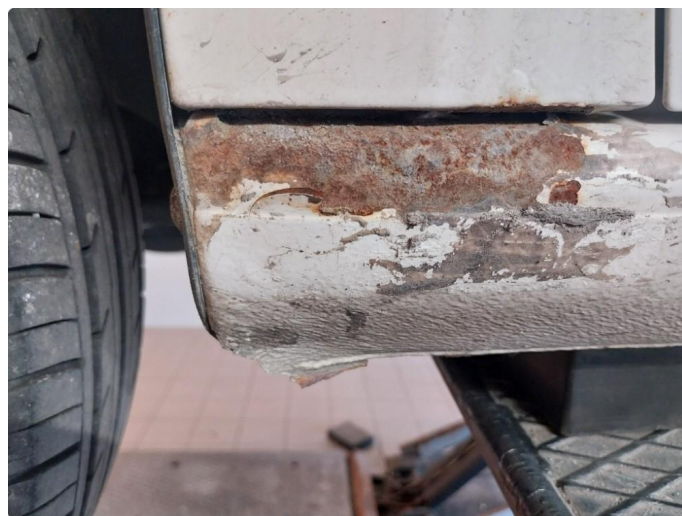
| Punkt | Beskrivelse | Plassering |
|---|---|---|
| 1.18 Kanal | Rustne kanal v.s | |

1.18 Rustne kanal v.s

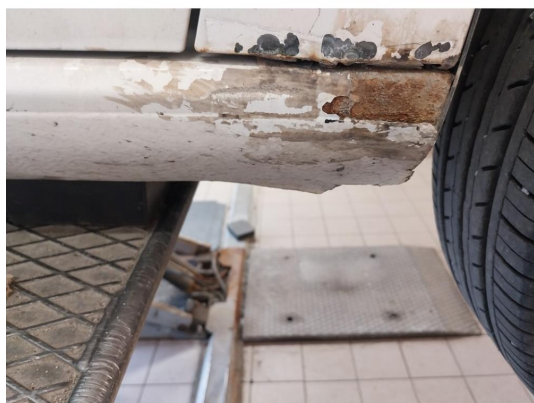
| Punkt | Beskrivelse | Plassering |
|---|---|---|
| 1.19 Kanal | Rustne kanal h.s | |

1.19 Rustne kanal h.s

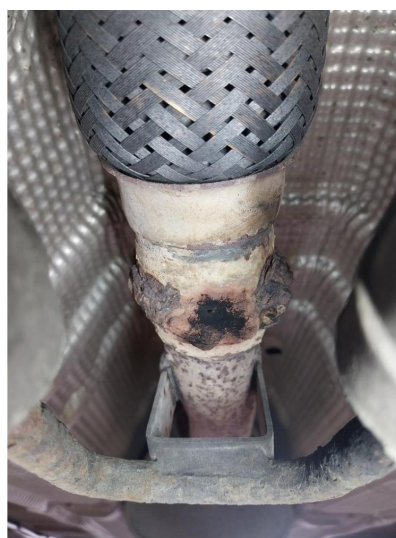
| Punkt | Beskrivelse | Plassering |
|---|---|---|
| 2.1 Eksosanlegg | Eksoslekkasje foran | |

2.1 Eksoslekkasje foran

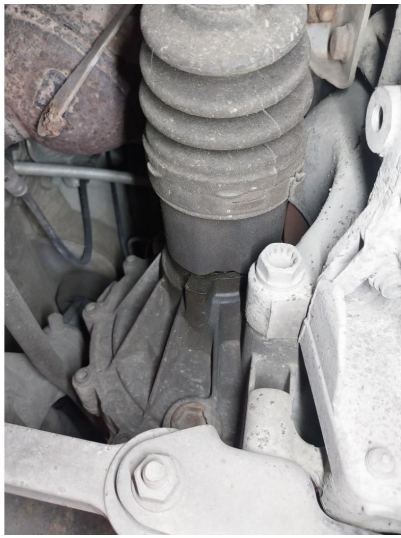
| Punkt | Beskrivelse | Plassering |
|---|---|---|
| 4.1 Fordelingskasse | Svetting mellom fordelingskasse og Drivakksel h.s | |

4.1 Svetting mellom fordelingskasse og Drivakksel  
h.s

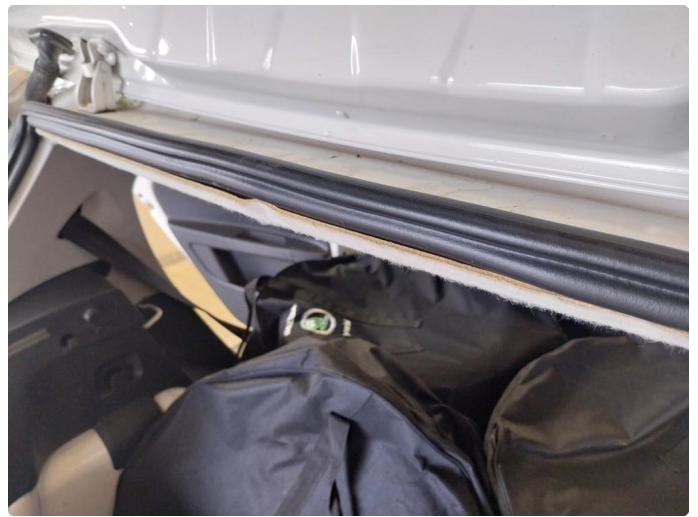
| Punkt | Beskrivelse | Plassering |
|---|---|---|
| 5.1 Taktrekk | Takktrekk sitter ikke på plass | |

5.1 Takktrekk sitter ikke på plass
