FORD KUGA 136 HK MANUELL 4X4

TESTDATO: 29.04.2025

KODE: 1700716

ZH27358

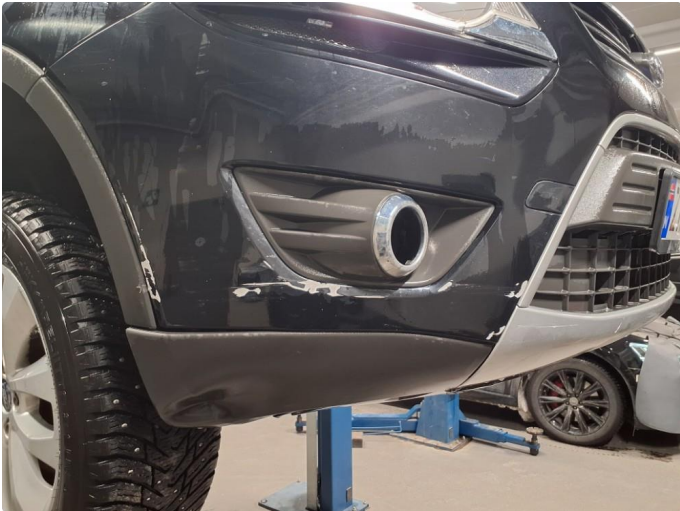
| Punkt | Beskrivelse | Plassering |
|---|---|---|
| 2.1 | Lakk | generelt mye riper og småbulker |

2.1 Generelt mye riper og småbulker

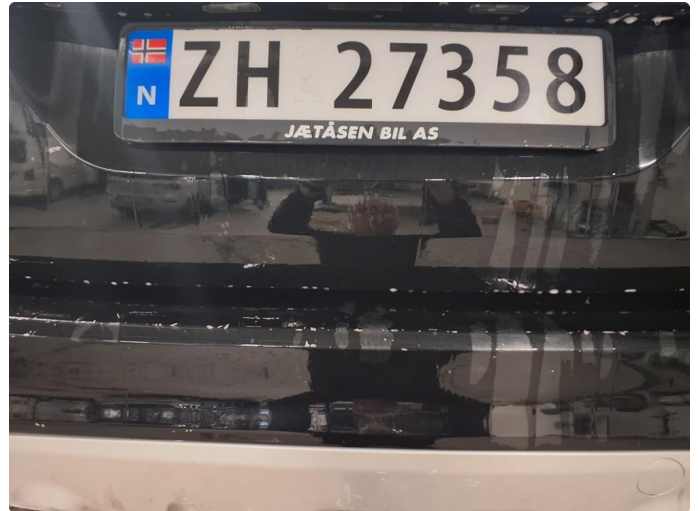
2.1 Generelt mye riper og småbulker

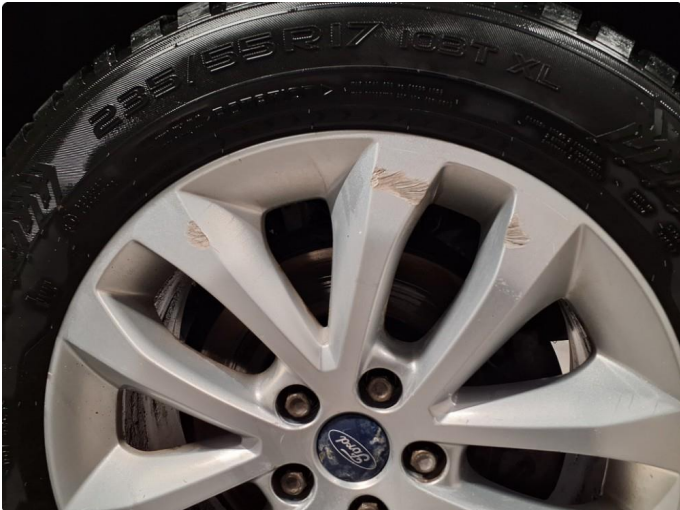
2.1 Generelt mye riper og småbulker

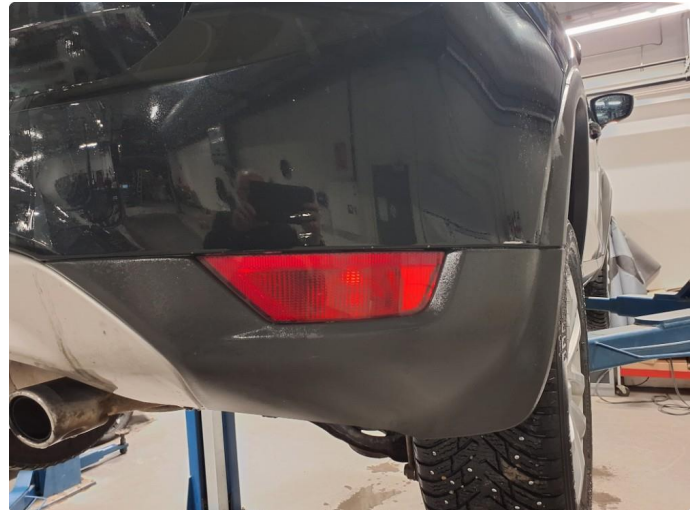
2.1 Generelt mye riper og småbulker

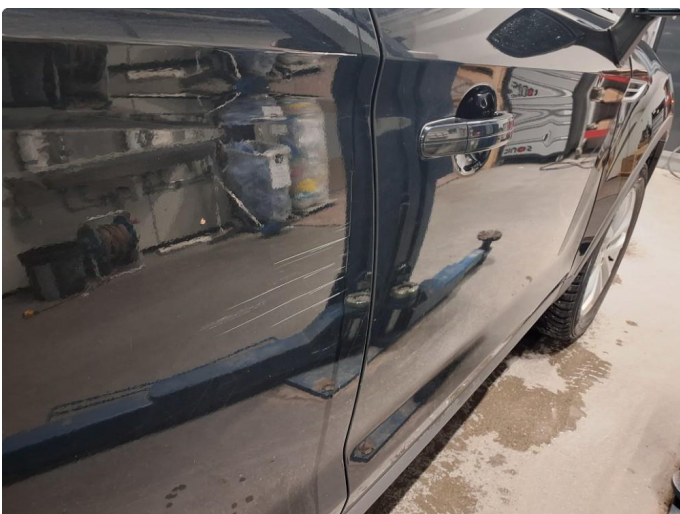
2.1 Generelt mye riper og småbulker

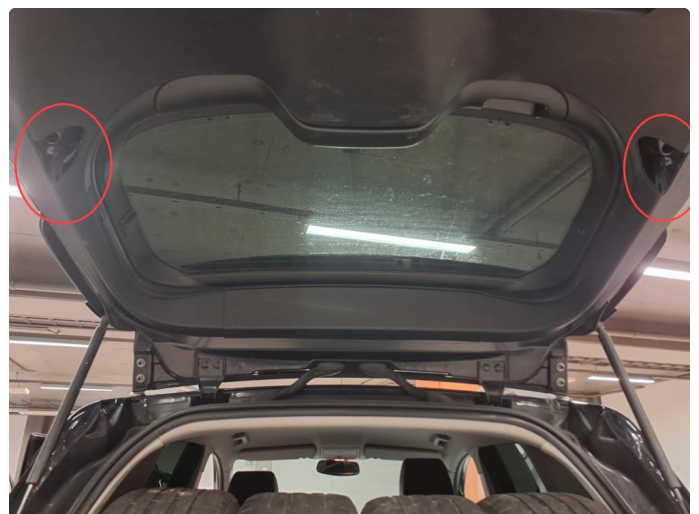
| Punkt | Beskrivelse | Plassering |
|---|---|---|
| 2.2 | Bakluke | løse/skadede lister |

2.2 Løse/skadede lister

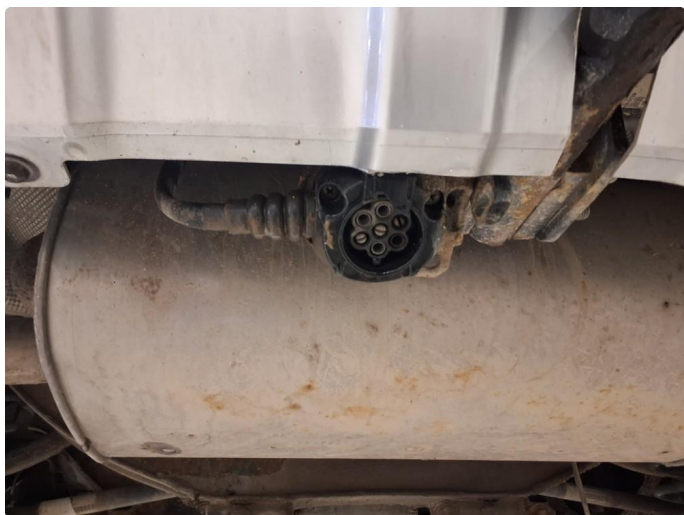
| Punkt | Beskrivelse | Plassering |
|---|---|---|
| 2.3 | Tilhengerfeste | tilhengerkontakt- innfesting skadet |

2.3 Tilhengerkontakt- innfesting skadet

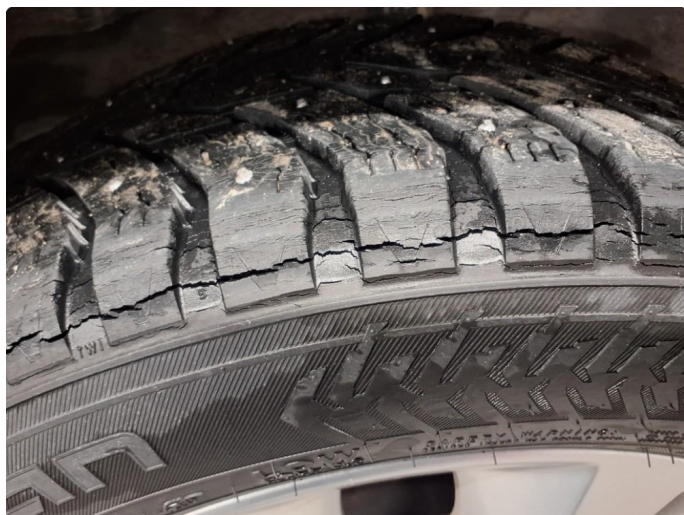
| Punkt | Beskrivelse | Plassering |
|---|---|---|
| 2.4 | Dekk/Felger | dekkskade vinterhjul |

2.4 Dekkskade vinterhjul

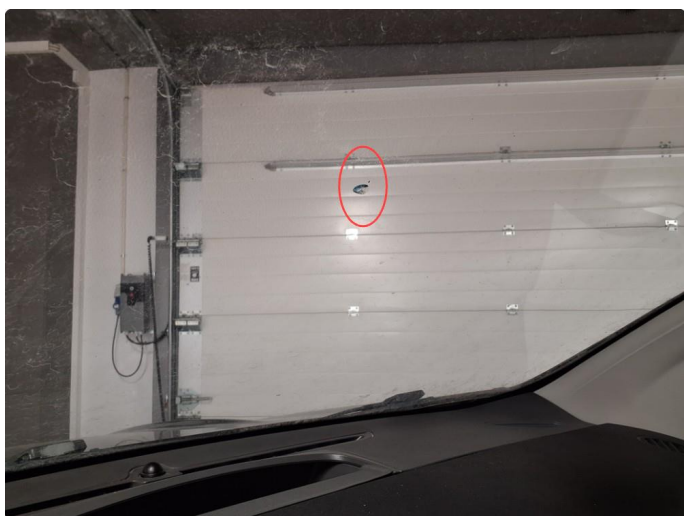
| Punkt | Beskrivelse | Plassering |
|---|---|---|
| 2.5 | Frontvindu | steinsprut i synsfelt |

2.5 Steinsprut i synsfelt

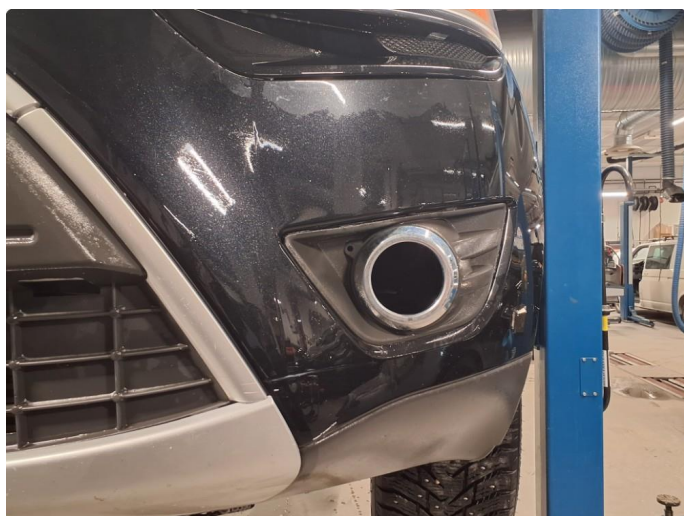
| Punkt | Beskrivelse | Plassering |
|---|---|---|
| 3.1 | Lys foran | tåkelys - defekt / sprukket glass |

3.1 Tåkelys - defekt / sprukket glass

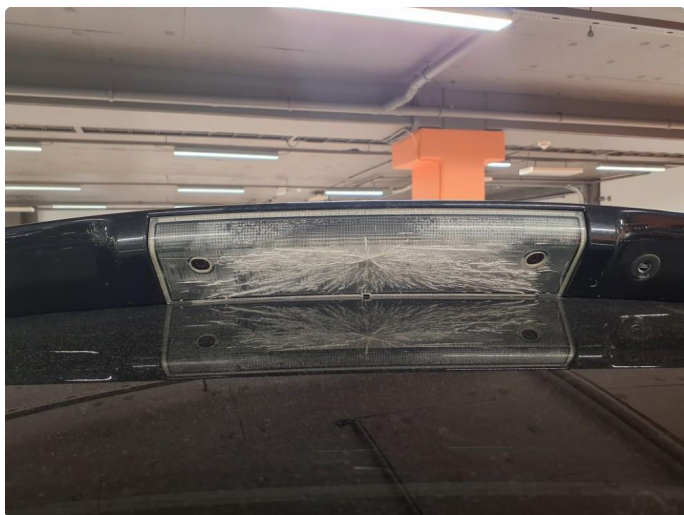
| Punkt | Beskrivelse | Plassering |
|---|---|---|
| 3.3 | Lys bak | defekt / sprukket glass |

3.3 Defekt / sprukket glass

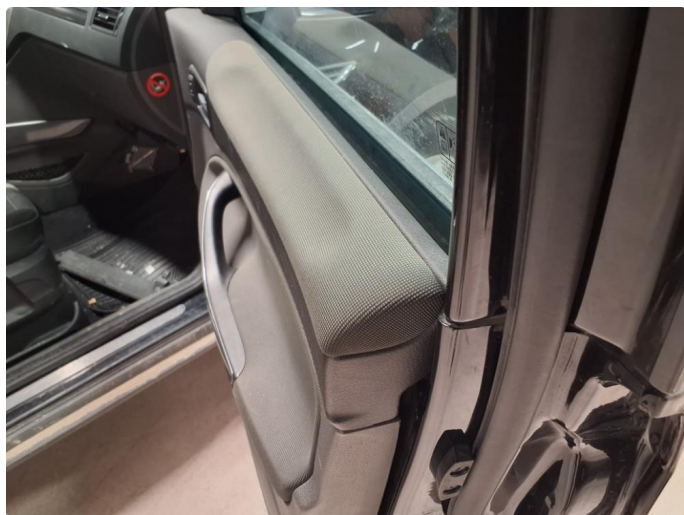
| Punkt | Beskrivelse | Plassering |
|---|---|---|
| 6.1 | Dørtrekk | løst |

6.1 Løst

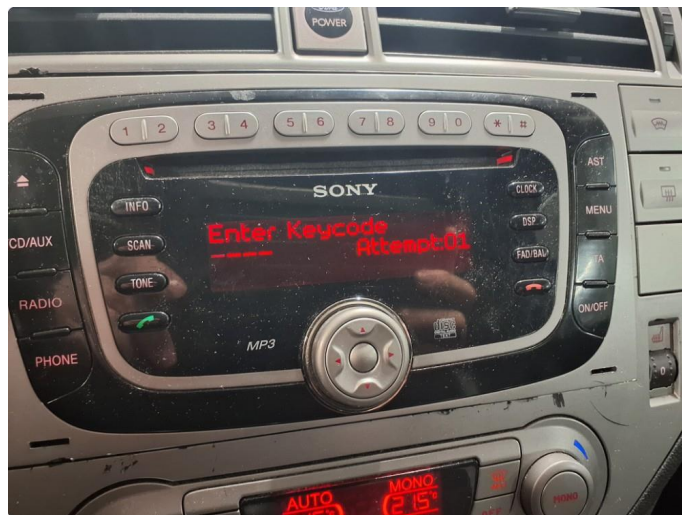
| Punkt | Beskrivelse | Plassering |
|---|---|---|
| 6.3 | Multimedia | øvrige feil |

6.3 Øvrige feil
