# NAF Bruktbiltest

**Testdato**  
14.03.2025

<b>Bilmerke</b>	Opel	<b>Motorstørrelse</b>	1995 cm <sup>3</sup>
<b>Modell</b>	Vivaro	<b>Motoreffekt</b>	84 kW
<b>Type</b>	X83	<b>Aksler i drift</b>	1
<b>Registreringsnr.</b>	DP23920	<b>Drivstofftype</b>	Diesel
<b>Understellsnr.</b>	W0LJ7B7BADV609909	<b>Kjøretøygruppe</b>	101
<b>Km.stand.</b>	154016	<b>Bruktimportert</b>	Nei
<b>Farge</b>	Grå	<b>Registreringsår</b>	2013
<b>Karosseritype</b>	Stasjonsvogn	<b>Registrert første gang</b>	14.05.2013
		<b>Frist for neste EU kontroll</b>	23.11.2023

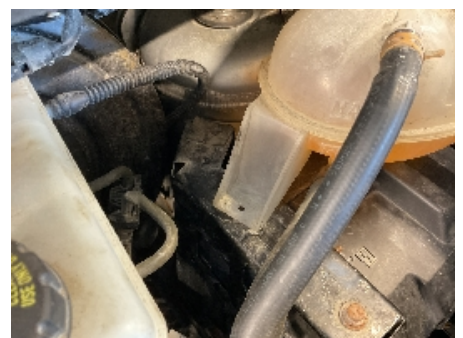
24. Kjølesystem

Ref.Id	Opplysning	Resultat	Beskrivelse
1.16	Kjøreegenskaper	* Ikke prøvekjørt grunnet alvorlige feil. Redusert test	
4.15	Service/ Dokum.	* Bilen mangler batteri, diverse elektriske komponenter ikke funksjonsprøvd. Redusert inspeksjon	
6.16	Bremseskiver	Overflaterust eller mindre enn 25% av overflaten rustet	Begge sider foran
6.17		Overflaterust eller mindre enn 50% av overflaten rustet	Begge sider bak
32.15	Kjølesystem	* Løs ekspansjonstank	
81.9	Frontrute	Noe steinsprut	
99.11	Bilbelte	Vridd belte	Høyre bakerst

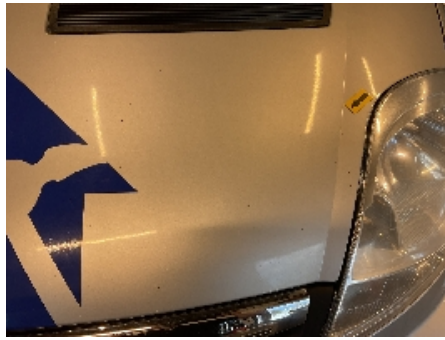
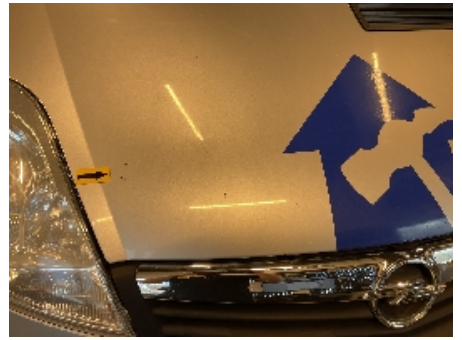
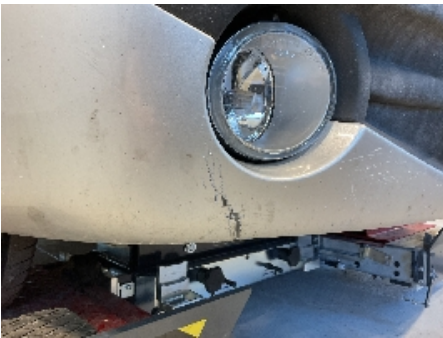
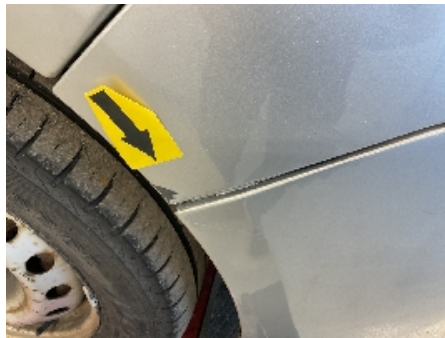
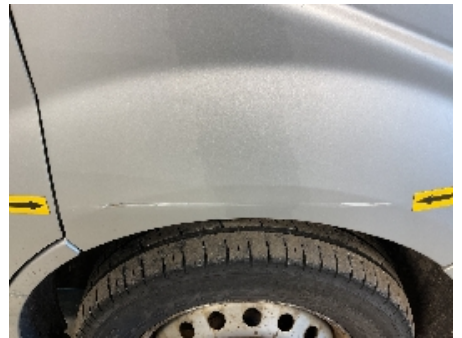
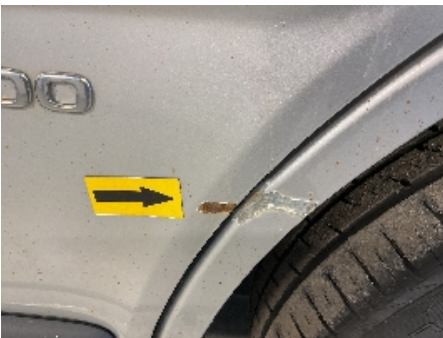
86.2	Lakk / karosseri utvendig	Lakkriper:	Høyre bakskjerm, Høyre forskjerm, Støtfanger foran
86.3		Skadet:	Støtfanger bak, Høyre bakdør, Tak, Bakluke, Støtfanger foran, Høyre forskjerm, Høyre bakskjerm

86.8		Rustangrep:	Høyre sidekanal, Venstre bakskjerm, Høyre fordør
86.11		Steinsprut/lakksår	Panser
86.13		Lakkslipp/flassing	Bakluke
91.2	Dashbord / midtkonsoll	Manglende/løse deler eller deksler:	Dashbord

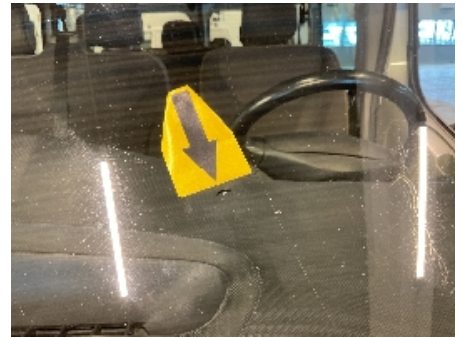
39. Frontrute

68.2	Hjullager	Slakk i hjullager:	Venstre foran
74.3	Styreservo	Oljelekkasje fra servopumpe	
77.1	Fjærer / fjærbein	Brudd:	Venstre bak
81.2	Frontrute	En eller flere steinsprutrosetter som ikke er utbedret <ul style="list-style-type: none"><li>• Reparasjonsmetode: Reparasjon</li></ul>

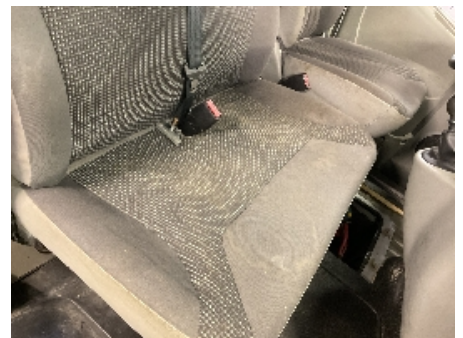
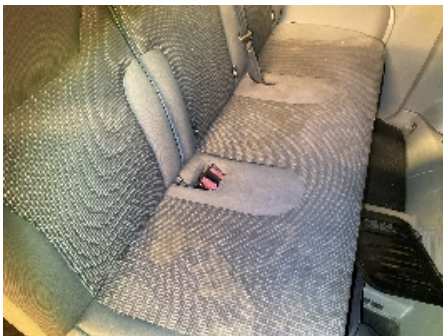
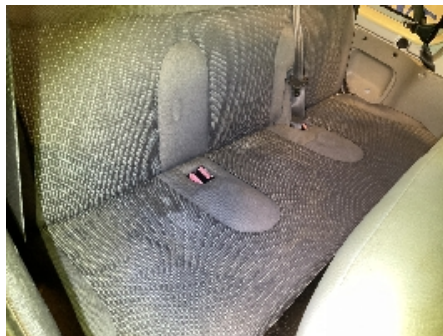
97.1	Døråpning	Sår eller skade:	Høyre fordør, Venstre fordør
98.2	Seter	Misfarget/skittent:	Høyre foran, Høyre bak, Midten foran, Midten bak, Venstre bak, Høyre side bakerst, Midtre bakerst, Venstre side bakerst

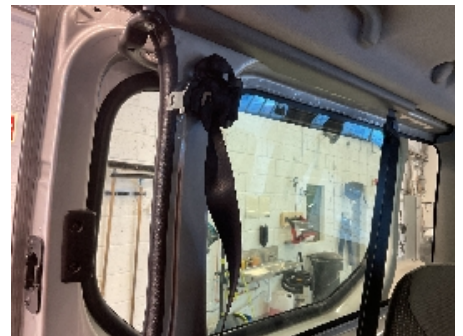
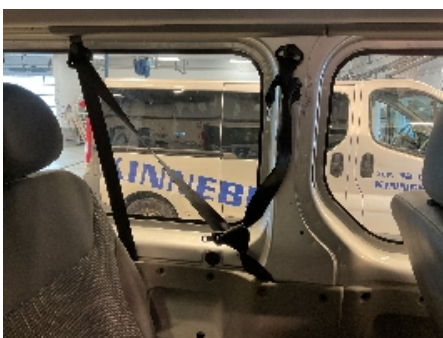
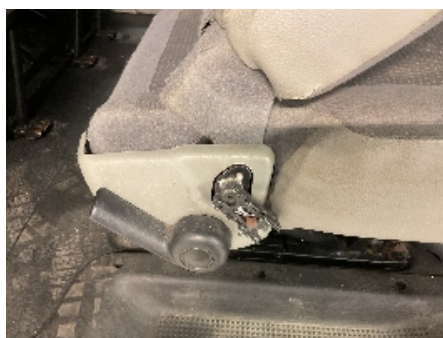
99.7	Bilbelte	Vridd belte	Venstre bak, Høyre bak

Ref.Id	Repareres	Resultat	Beskrivelse
99.8		* Belte lås mangler	
103.3	Interiør generelt	Manglende/løse/skadet deler eller deksler:

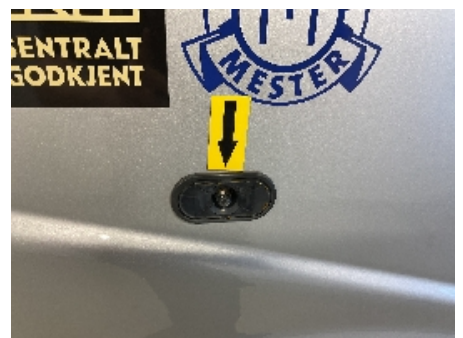
48. Lys

17.1	Lys	Virker ikke:	Høyre baklys, Venstre skiltlys, Tåkebaklys, Venstre parklys
28.1	Utvendig tilstand motor	Oljelekkasje på motor - rengjør før nærmere kontroll

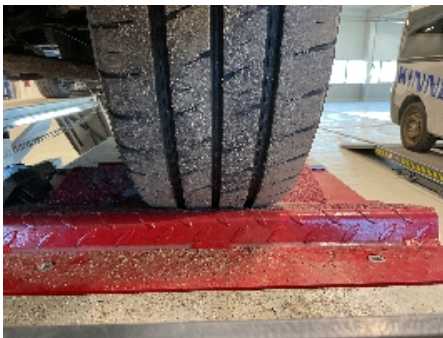
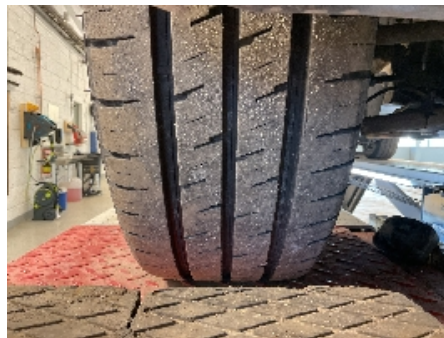
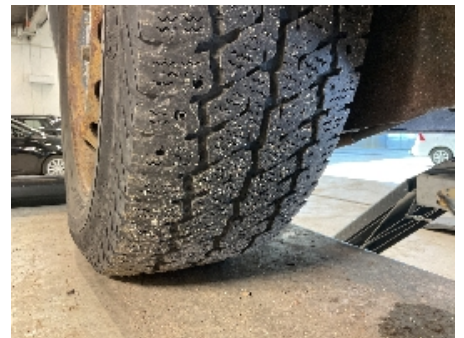
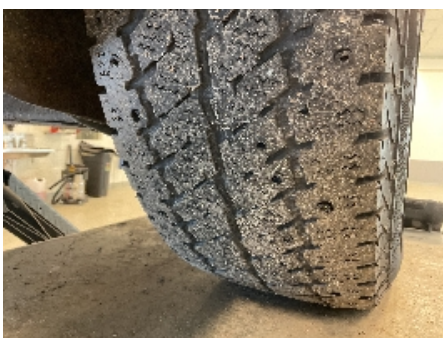
58.8	Tilstand 12 volt batteri	* Batteri ligger i bagasjerom, ukjent årsak/tilstand	
65.19	Dekk	* Dekk bak er vinterdekk	
67.17	Ekstra hjulsett	Ekstra hjulsett mangler

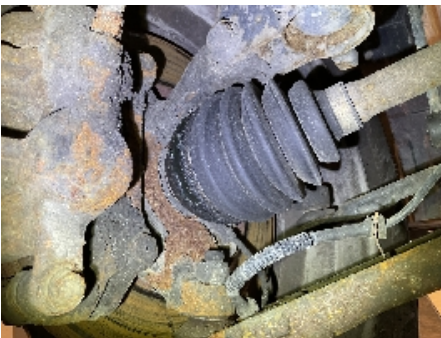
67. Drivaksler

42.1	Drivaksler	Defekt gummimansjett:	Høyre ytre foran
51.3	Vindusvisker, spylers (foran/bak)	Vindusspyler virker ikke:	Bakrute, Venstre foran
51.12		* Splyer VF skrur seg på ved bruk av spylers bak
