NAF Bruktbiltest

Testdato
11.03.2025

Bilmerke	Volkswagen	Motorstørrelse	1968 cm ³
Modell	CADDY	Motoreffekt	90 kW
Type	2KN	Aksler i drift	2
Registreringsnr.	FT55273	Drivstofftype	Diesel
Understellsnr.	WV1ZZZ2KZHX040779	Kjøretøygruppe	315
Km.stand.	51369	Bruktimportert	Nei
Farge	Sølv	Registreringsår	2016
Karosseritype	Integrert førerhus	Registrert første gang	11.10.2016
		Frist for neste EU kontroll	30.05.2026

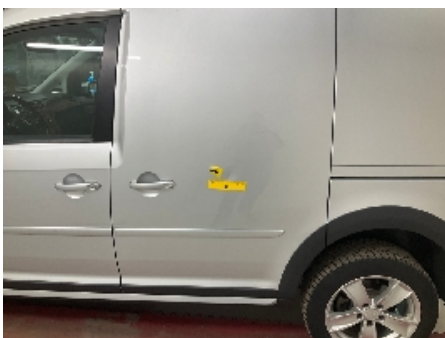
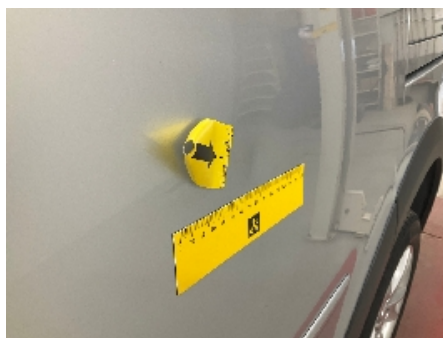
Ref.Id	Opplysning	Resultat	Beskrivelse
23.6	Full systemskann	Etter avtale med kunde er feilkode/r slettet, feilsøking må påregnes dersom feilkode dukker opp igjen	
60.7	Tilleggsvarmer / parkeringsvarmer	Ikke funksjonsprøvd	
86.17	Lakk / karosseri utvendig	Diverse småbulker/lakkriper	
86.19		Bulk(er)	Venstre bakdør
86.34		* div steinsprut	
88.13	Underside	Stedvis rustdannelser i vognbunn/understell

4. Venstre bakdør

5. Venstre bakdør

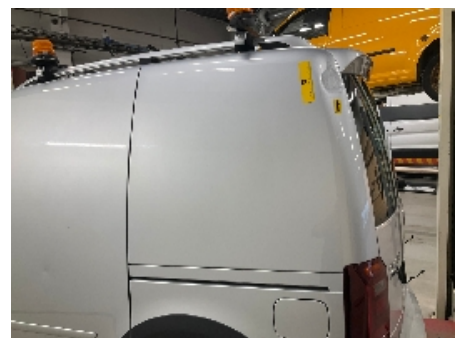
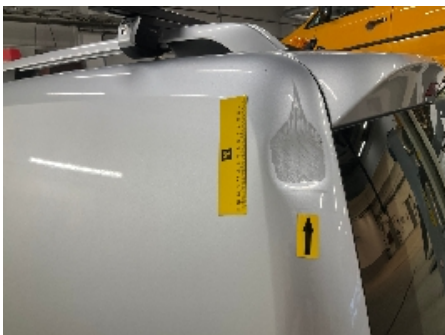
Ref.Id	Repareres	Resultat	Beskrivelse
17.15	Lys	Vann / kondens i lykt:	Høyre sideblinklys
51.3	Vindusvisker, spylar (foran/bak)	Vindusspyler virker ikke:	Foran
51.5		Vindusvisker virker ikke	Foran
81.4	Frontrute	Sprekk i frontrute: <ul style="list-style-type: none">• Reparasjonsmetode: Skift	
86.1	Lakk / karosseri utvendig	Matt lakk:	Høyre forskjerm, Støtfanger foran, Panser, Tak, Høyre fordør, Venstre A-stolpe, Høyre A-stolpe, Høyre bakdør
86.5		Pyntelist løs, skadet eller mangler:	Høyre bakdør
86.10		Karosseriskade	Venstre bakskjerm

6. Venstre bakskjerm

7. Venstre bakskjerm

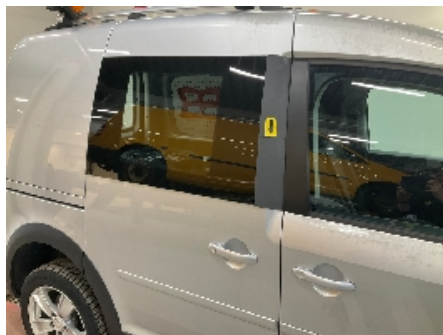
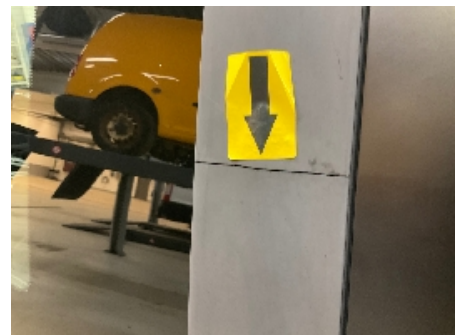
8. Lakk / karosseri utvendig

9. Lakk / karosseri utvendig

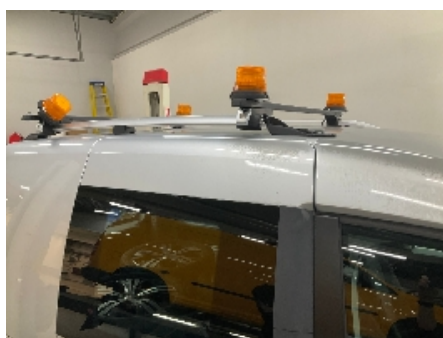
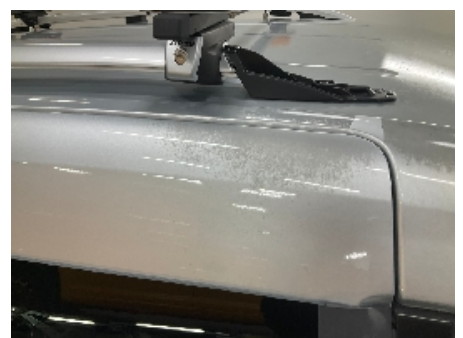
11. Høyre bakdør

12. Høyre bakdør

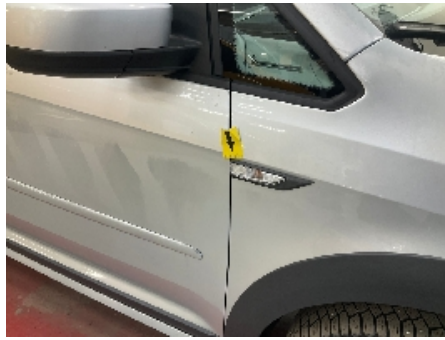
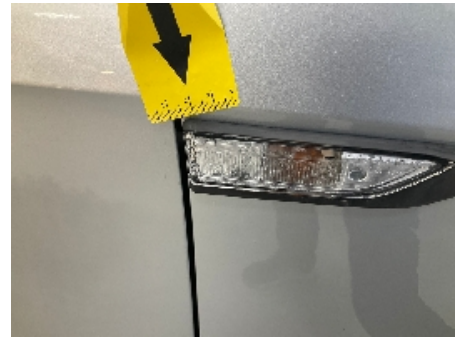
14. Lys

15. Lys

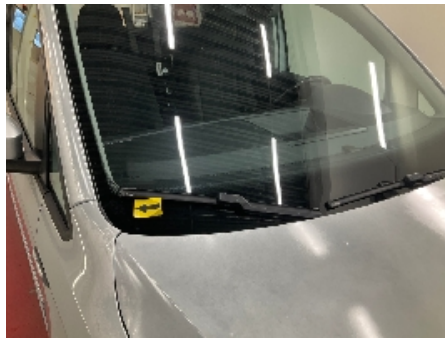
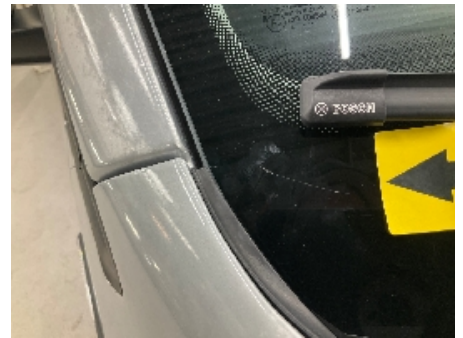
17. Frontrute

18. Frontrute
