VOLKSWAGEN E-GOLF FORHJULSDRIFT

TESTDATO: 12.09.2025

EV83205

Albjerk Bil

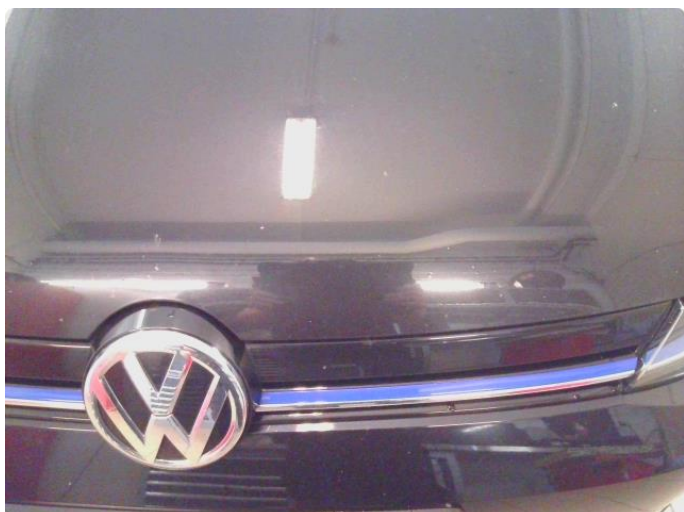
| Punkt | Beskrivelse | Plassering |
|---|---|---|
| 1.1 Panser | mye stensprut | foran |

1.1 Mye stensprut

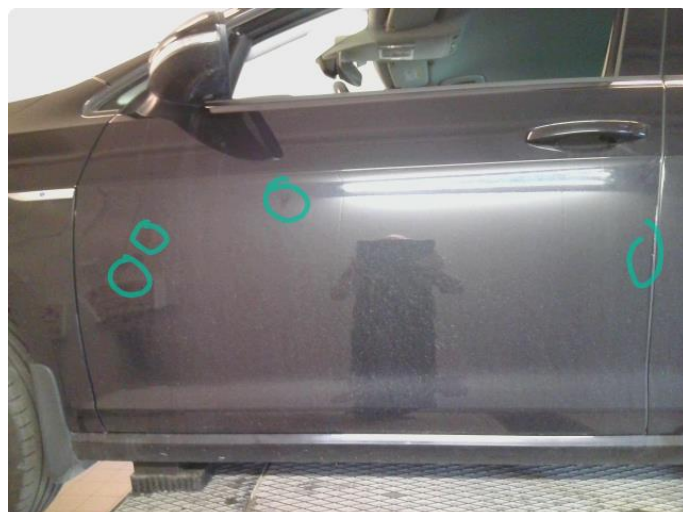
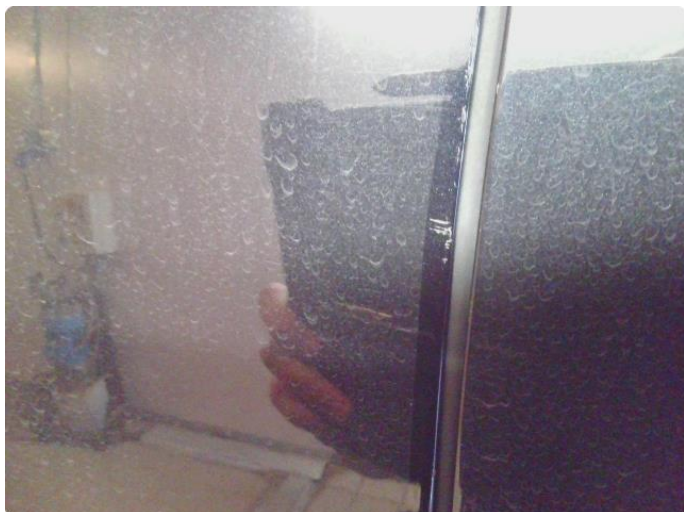
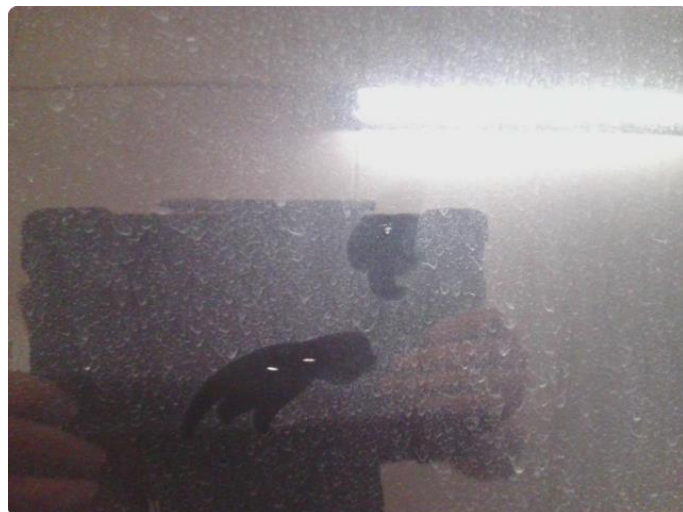
| Punkt | Beskrivelse | Plassering |
|---|---|---|
| 1.2 Dører | steinsprut med rust | venstre foran |

1.2 Steinsprut med rust

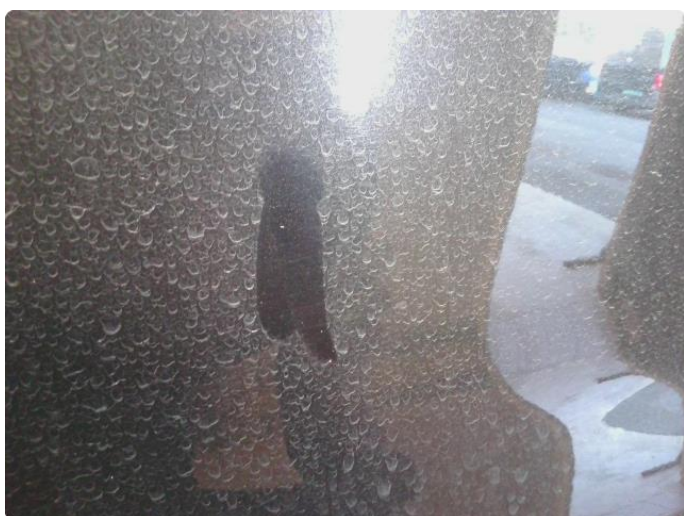
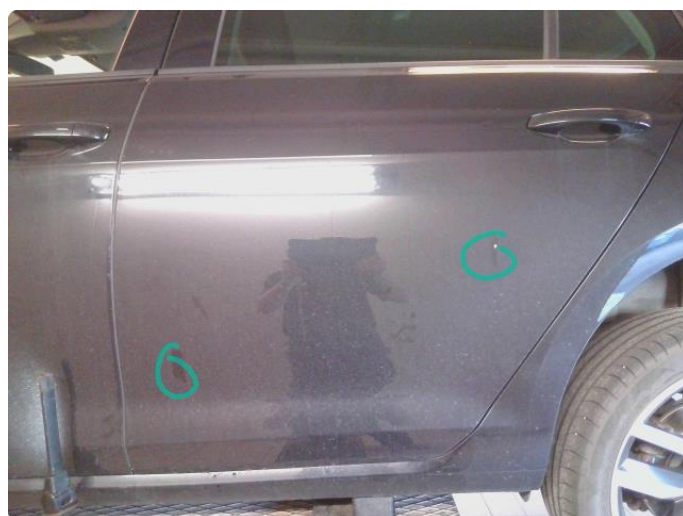
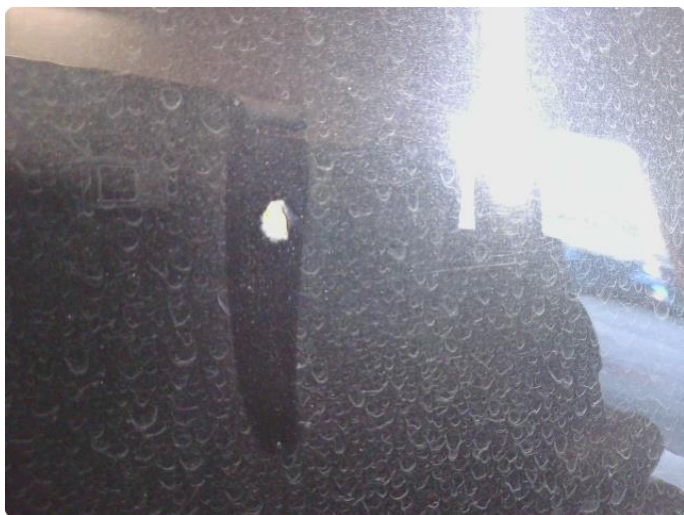
| Punkt | Beskrivelse | Plassering |
|---|---|---|
| 1.3 Dører | steinsprut med rust | venstre bak |

1.3 Steinsprut med rust

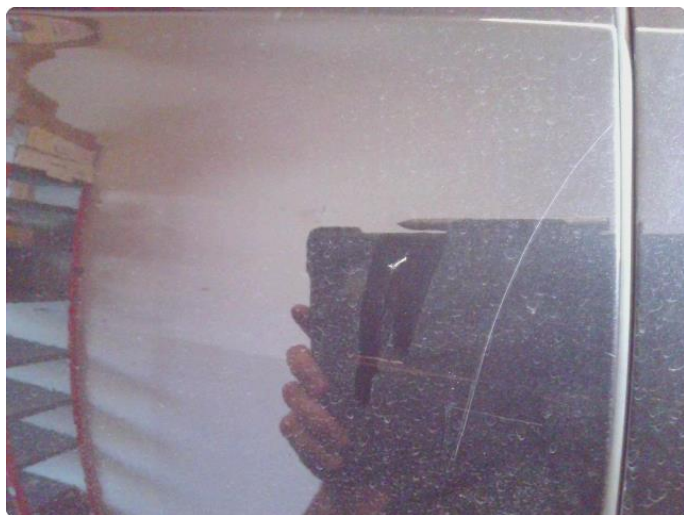
| Punkt | Beskrivelse | Plassering |
|---|---|---|
| 1.4 Dører | ripe ned til grunning | høyre bak |

1.4 Ripe ned til grunning

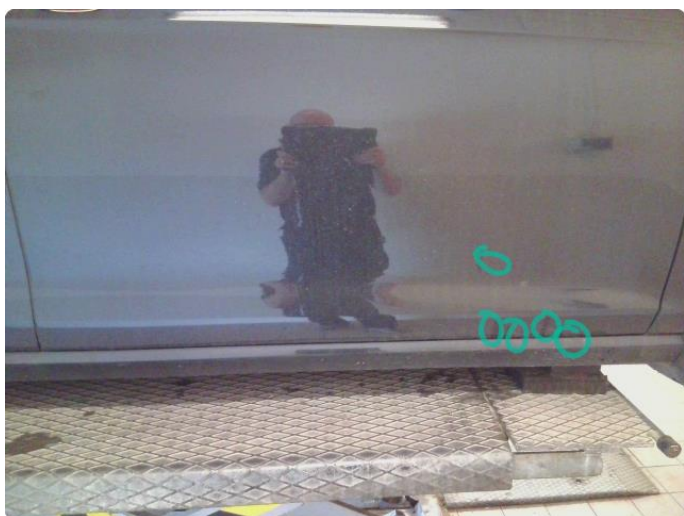
| Punkt | Beskrivelse | Plassering |
|---|---|---|
| 1.5 Dører | steinsprut med rust | nede - høyre foran |

1.5 Steinsprut med rust

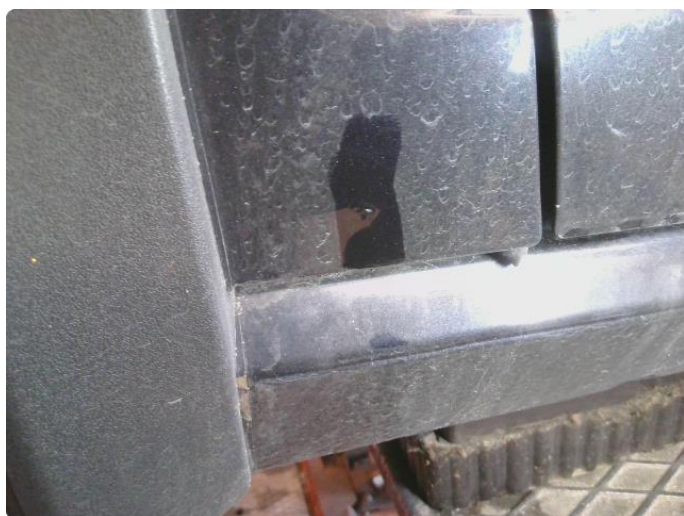
| Punkt | Beskrivelse | Plassering |
|---|---|---|
| 1.6 Skjermer | steinsprut | nede - venstre foran |

1.6 Steinsprut

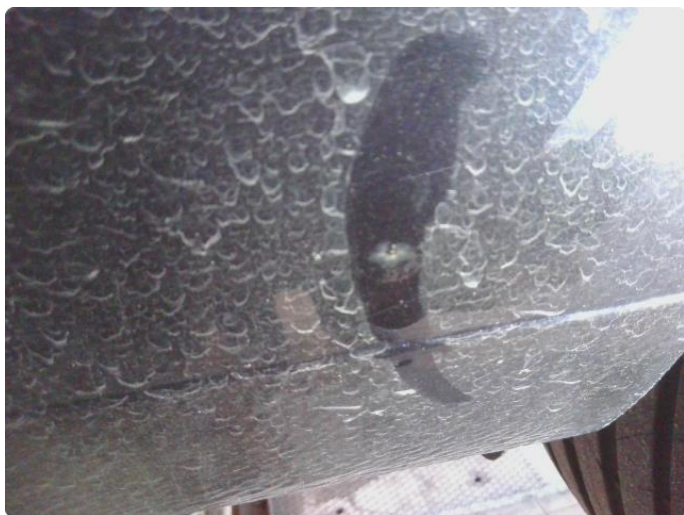
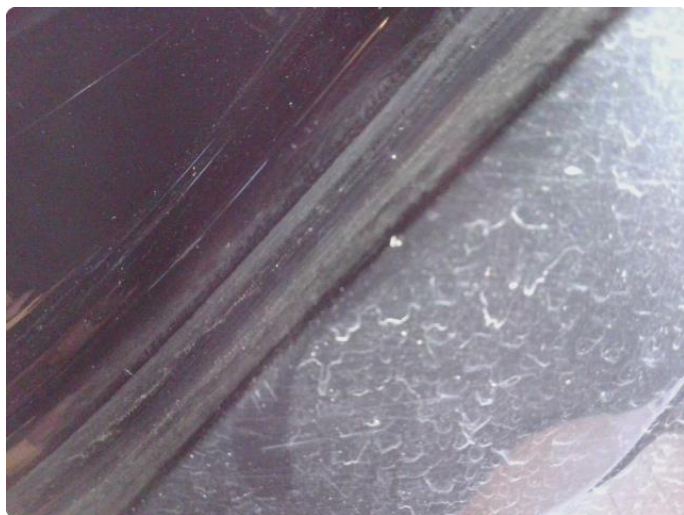
| Punkt | Beskrivelse | Plassering |
|---|---|---|
| 1.7 Skjermer | steinsprut med rust | venstre bak |

1.7 Steinsprut med rust

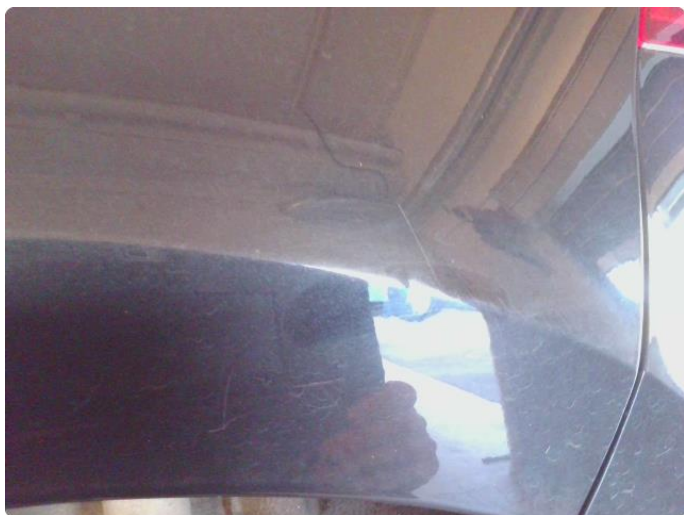
| Punkt | Beskrivelse | Plassering |
|---|---|---|
| 1.8 Skjermer | bulk | venstre bak |

1.8 Bulk

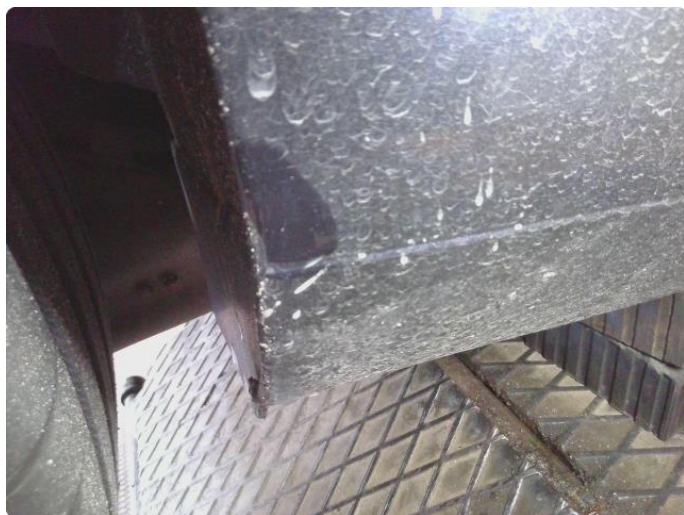
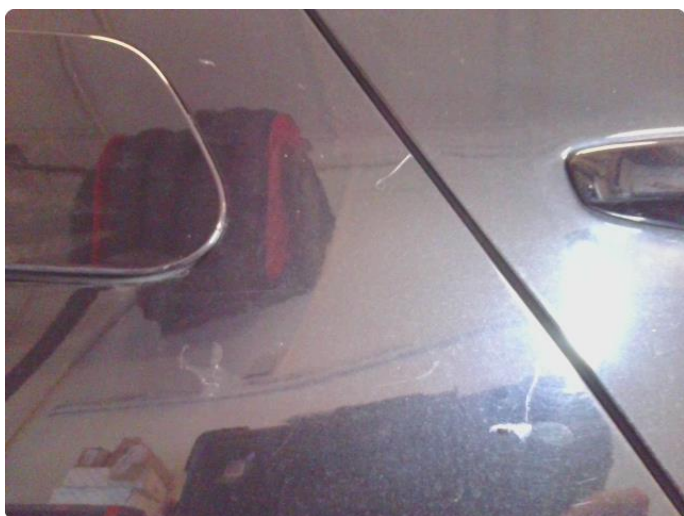
| Punkt | Beskrivelse | Plassering |
|---|---|---|
| 1.9 Skjermer | ripe(r) ned til grunning | høyre bak |

1.9 Ripe(r) ned til grunning

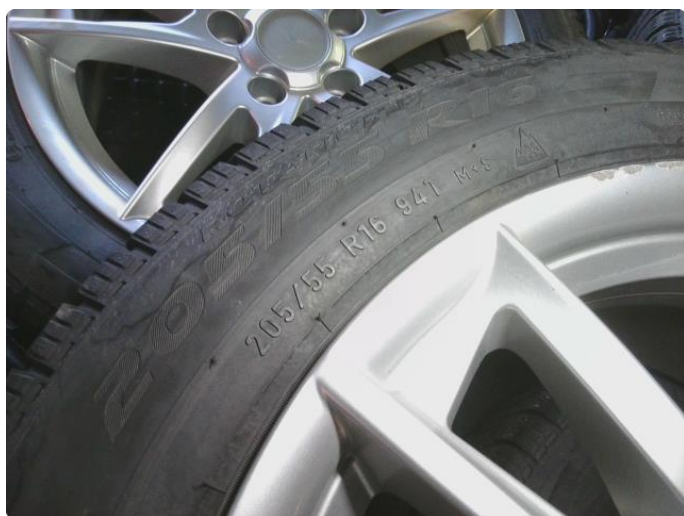
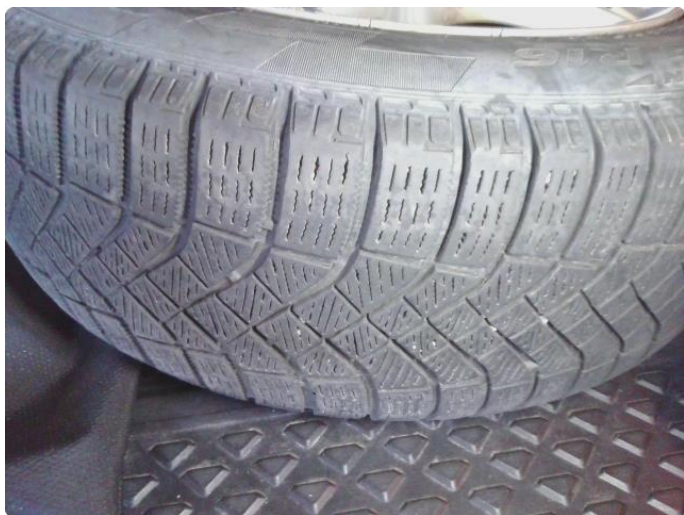
| Punkt | Beskrivelse | Plassering |
|---|---|---|
| 1.10 Dekk/Felger | for liten mønsterdybde vinterdekk | |

1.10 For liten mønsterdybde vinterdekk

| | VENSTRE FORAN | HØYRE FORAN | VENSTRE BAK | HØYRE BAK |
|---|---|---|---|---|
| MØNSTERDYBDE VINTERDEKK (MM) | 4 | 4 | 4,5 | 4,5 |

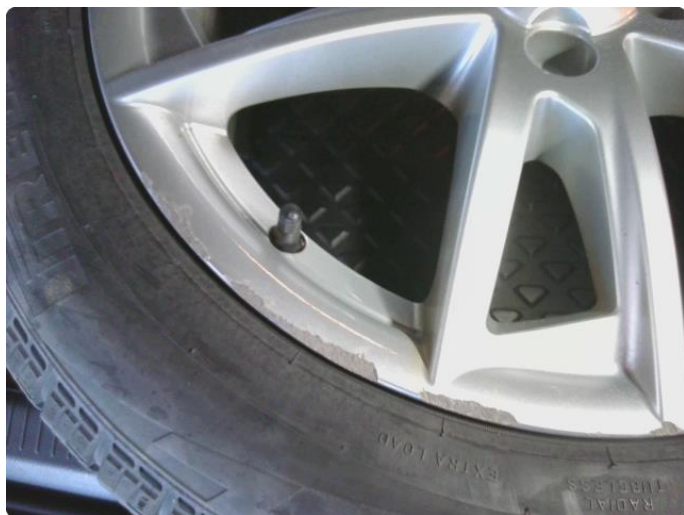
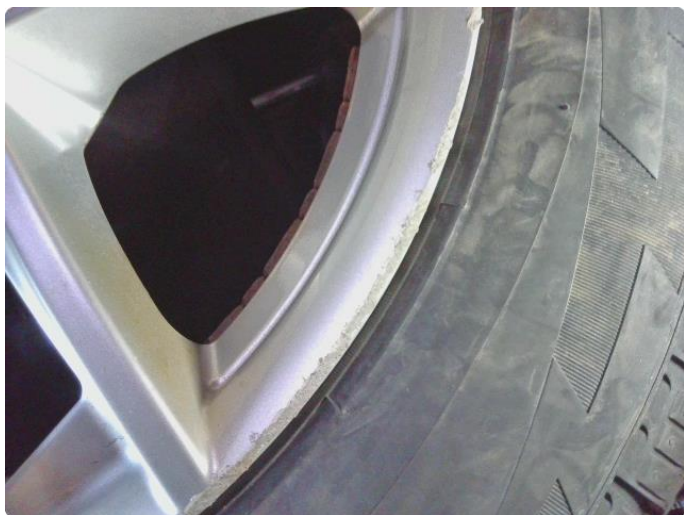
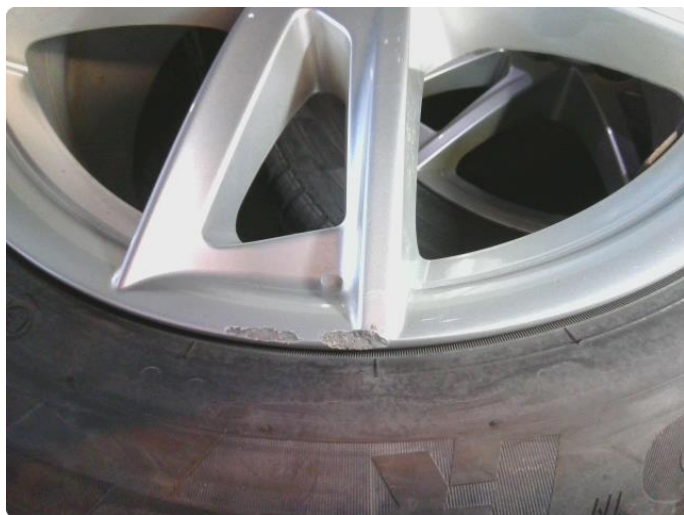
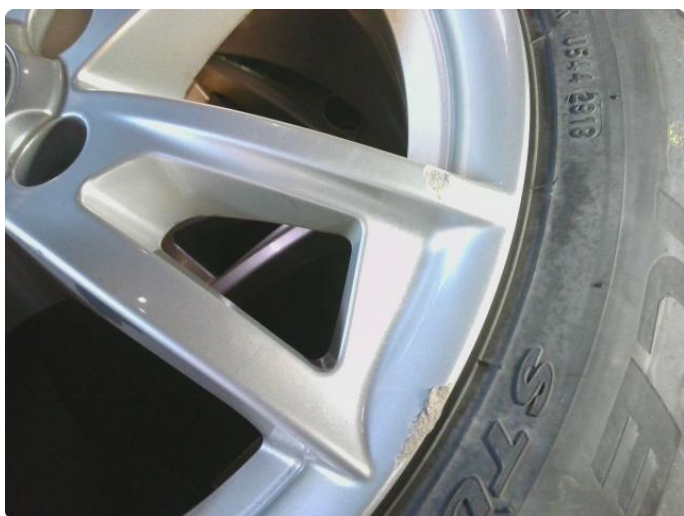
| Punkt | Beskrivelse | Plassering |
|---|---|---|
| 1.11 Dekk/Felger | kantkjørt felg | høyre foran - høyre bak - venstre bak |

1.11 Kantkjørt felg

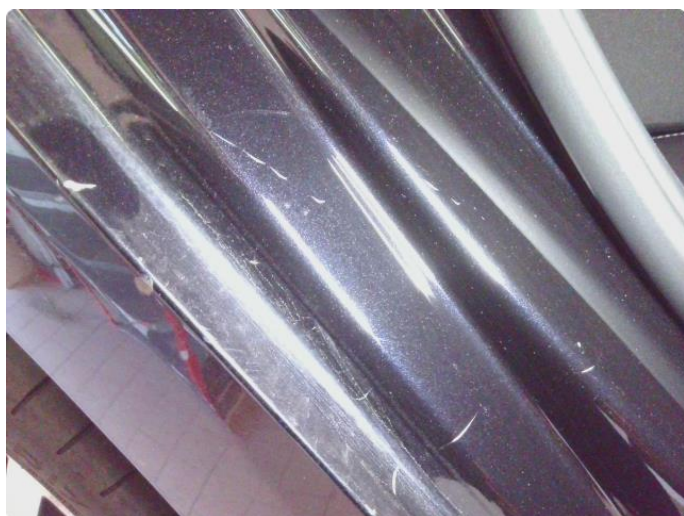
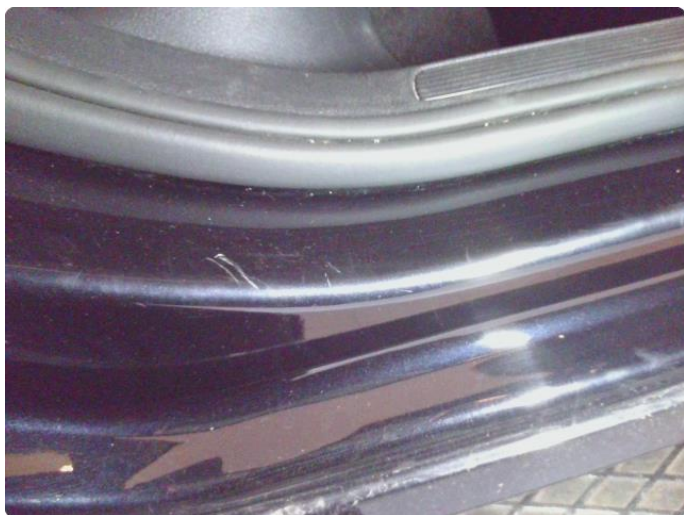
| Punkt | Beskrivelse | Plassering |
|---|---|---|
| 1.12 Døråpning | ripe(r) | høyre bak |

1.12 Ripe(r)

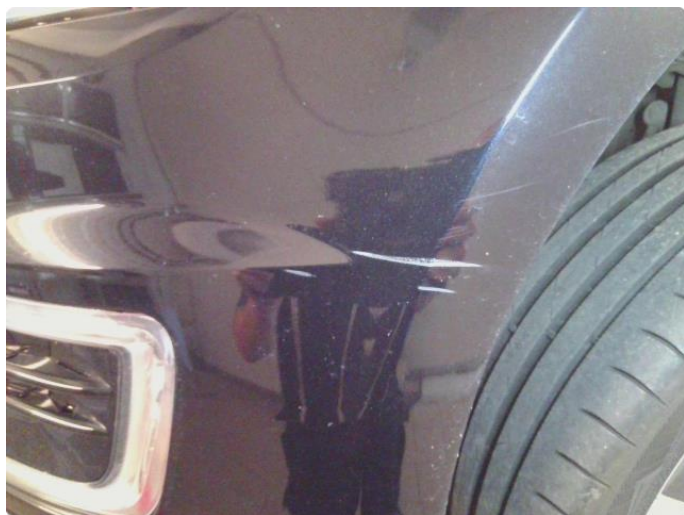
| Punkt | Beskrivelse | Plassering |
|---|---|---|
| 1.13 Støtfanger | ripe(r) | venstre foran |

1.13 Ripe(r)

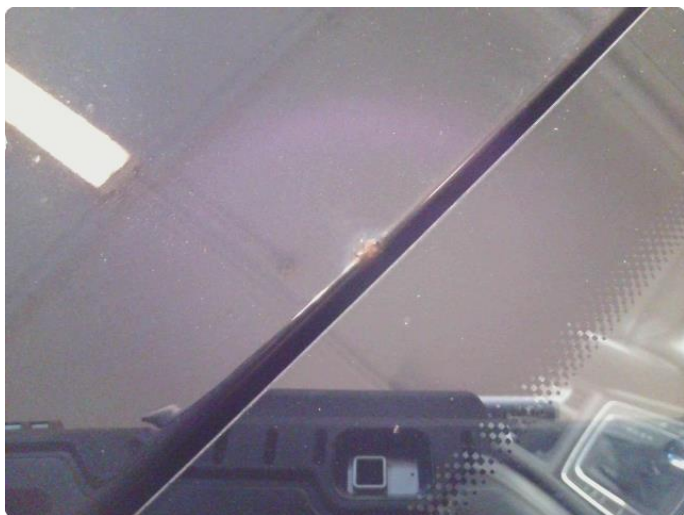
| Punkt | Beskrivelse | Plassering |
|---|---|---|
| 1.14 Tak | steinsprut med rust | foran |

1.14 Steinsprut med rust
