# NAF Bruktbiltest

**Testdato**  
04.09.2025

| <b>Modell</b> | LEAF | <b>Motoreffekt</b> | 80 kW |
| <b>Registreringsnr.</b> | EL22893 | <b>Drivstofftype</b> | Elektrisk |

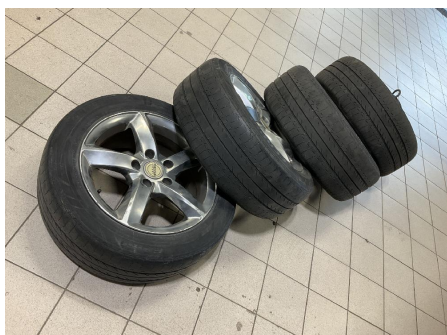
**16. Ekstra hjulsett**

| Ref.Id | Repareres | Resultat | Beskrivelse |
|---|---|---|---|
| 67.7 | Ekstra hjulsett | Dekk er skjevlitt: | 4 dekk |
| 67.24 | | * Diverse sprekker i alle dekk | |

| Ref.Id | Opplysning | Resultat | Beskrivelse |
|---|---|---|---|
| 67.27 | Ekstra hjulsett | Ripe/slitasje | |

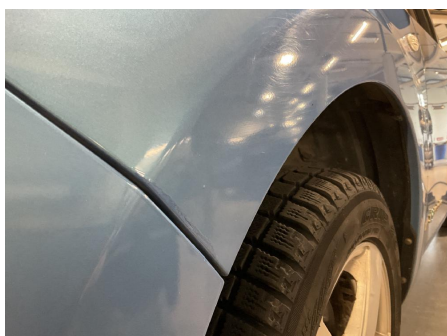
**19. Lakk / karosseri utvendig**

| Ref.Id | Opplysning | Resultat | Beskrivelse |
|---|---|---|---|
| 86.17 | Lakk / karosseri utvendig | Lakkriper: | Støtfanger foran, Venstre bakdør, Høyre bakdør, Venstre fordør, Høyre fordør, Støtfanger bak |
| 86.20 | | Bulk(er) | Bakluke, Høyre bakskjerm, Støtfanger bak, Venstre fordør, Venstre bakdør, Høyre bakdør, Venstre bakskjerm |
| 86.25 | | Rustangrep: | Venstre fordør, Høyre fordør, Venstre bakskjerm, Venstre sidekanal, Høyre sidekanal, Høyre bakskjerm |

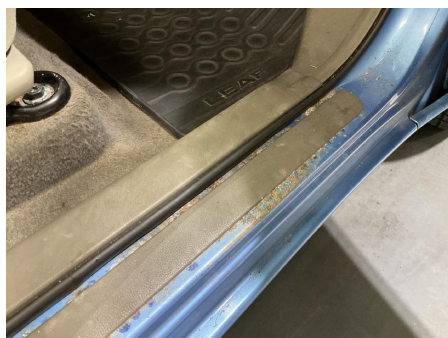
**34. Døråpning**

| Ref.Id | Repareres | Resultat | Beskrivelse |
|---|---|---|---|
| 97.3 | Døråpning | Rust: | Venstre fordør, Høyre fordør |

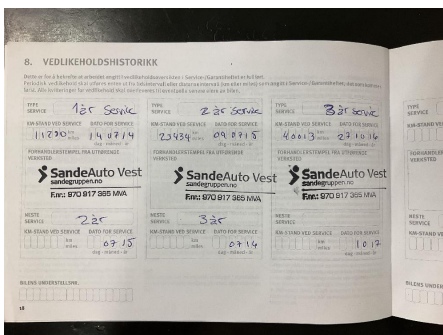
47. Service/ Dokum.

| Ref.Id | Repareres | Resultat | Beskrivelse |
|---|---|---|---|
| 4.3 | Service/ Dokum. | Iht. servicehefte er ikke alle servicer fulgt | |
