# NAF Bruktbiltest

Testdato  
01.04.2025

| Modell | EVITO TOURER | Motoreffekt | 150 kW |
| Registreringsnr. | EH51217 | Drivstofftype | Elektrisk |

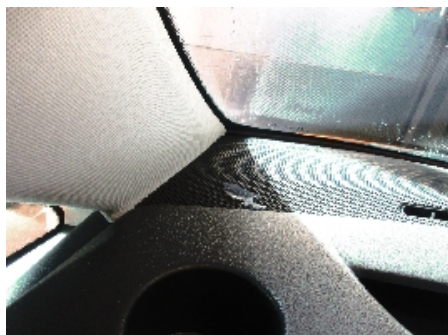
**1. Dashbord / midtkonsoll**

| Ref.Id | Repareres | Resultat | Beskrivelse |
|---|---|---|---|
| 91.3 | Dashbord / midtkonsoll | * Forurensing med lim v/s. dashbord. | |

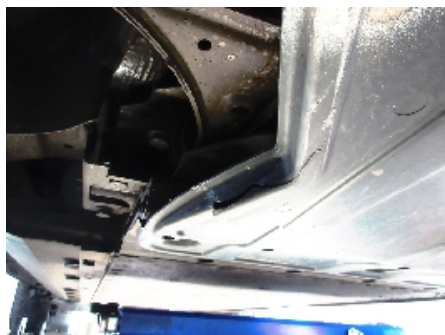
**2. Underside**

| Ref.Id | Repareres | Resultat | Beskrivelse |
|---|---|---|---|
| 88.2 | Underside | Skadet/løst plastdeksel: | Foran |

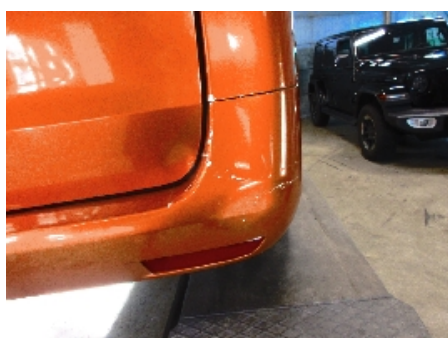
**4. Støtfanger bak**

| Ref.Id | Repareres | Resultat | Beskrivelse |
|---|---|---|---|
| 86.3 | Lakk / karosseri utvendig | Skadet: | Støtfanger bak |

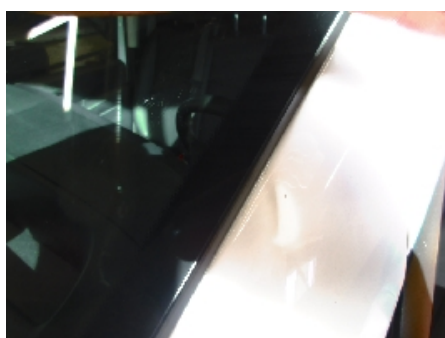
**5. Venstre utvendig synlig A-stolpe/takvange**

| Ref.Id | Repareres | Resultat | Beskrivelse |
|---|---|---|---|
| 86.11 | | Steinsprut/lakksår | Venstre A-stolpe, Høyre A-stolpe |
