Tilstandsrapport

Boligbygg med flere boenheter

Bekkefaret 5 B, 2870 DOKKA

Rapportdato: 08.05.2025

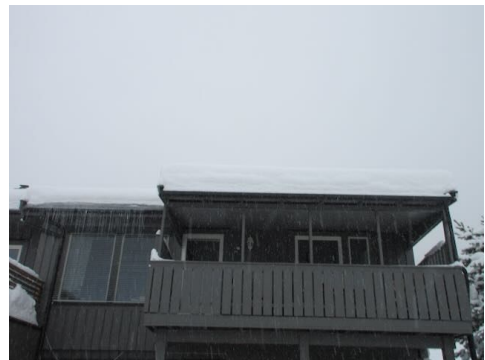
Vinduer

Bygningen har malte trevinduer med 2-lags glass. Noen fastkarm vinduer.

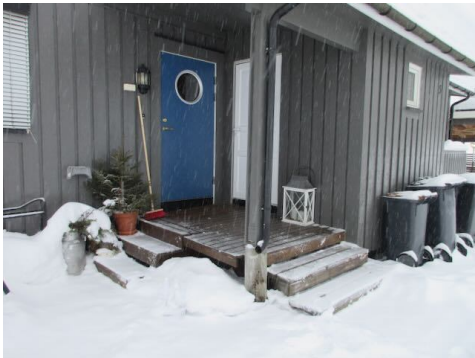
TG 3 Balkonger, terrasser og rom under balkonger

Terrasse utenfor stue med takoverbygg, 17 m². Takoverbygg ved inngangsparti med adkomst til bakkenivå, 3 m².

- Rekkverk må monteres for å lukke avviket.
• Andre tiltak:

Rette opp terrassen.

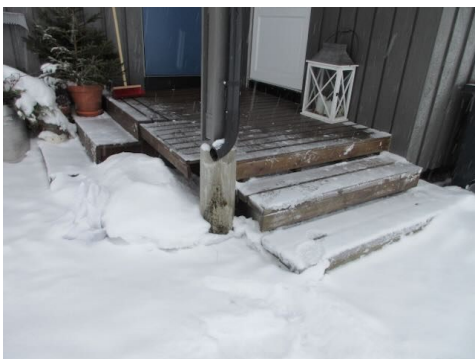
TG 3 Utvendige trapper

Trapper utført i impregnerert treverk.

- Rekkverk må monteres for å lukke avviket.
