# Tilstandsrapport

Leilighet

Vindholmen 11 E, 4841 ARENDAL

Befaringsdato: 05.05.2025

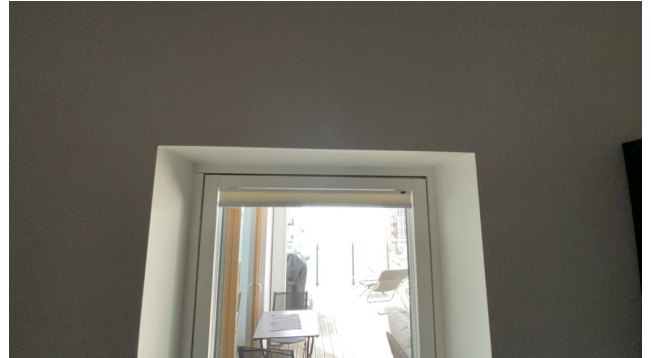
### ! TG 2 Dører

- Det er påvist utetthet/åpning mellom dørblad og dørkarm. Dvs. at kald trekk kan oppstå.

Noe heng i balkongdør der tiltak med justeringer anbefales.

- Dører må justeres.

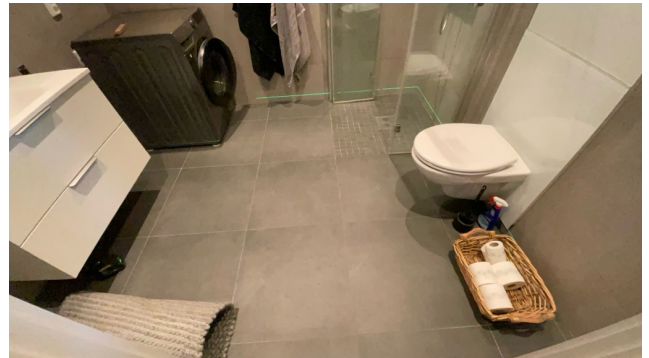
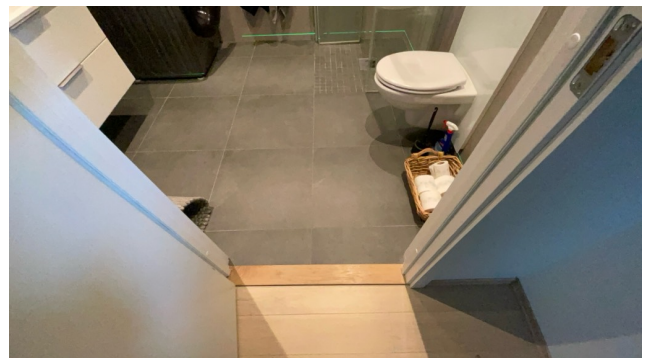
## ! TG 2 Overflater Gulv

Fallforhold lokalt i dusjnise (bruksvann)

Det er ikke anlagt oppkant ved dør og ikke anlagt 1:100 jevnt fordelt gjennom rommet

Fall til sluk på hele gulvet, minimum 1:100.

Gulvet avgrenses av en oppkant med vanntett sjikt på minst 25 mm over det ferdige gulvet på alle ytterkanter, unntatt mot døråpning der oppkanten må være minst 15 mm over det ferdige gulvet.

Utbedring tilsier å anlegge oppkant med membran ved dørterskel. Vurderes ikke utbedrings behov utfra dagens bruk.

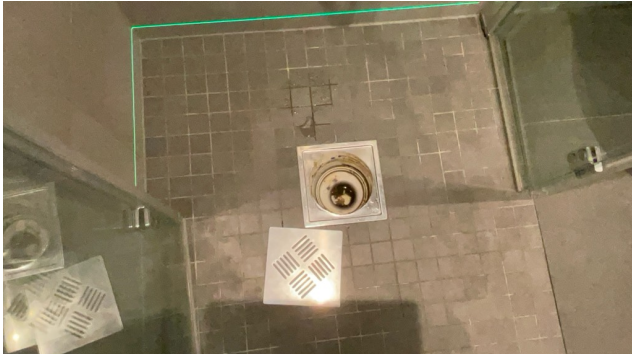
## ! TG 2 Sluk, membran og tettesjikt

Plastsluk, synlig slukmembran klemt til klemring.

- Rommet er et våtrom hvor det ved etablering var krav om "uavhengig kontroll", men det foreligger ingen dokumentasjon på at det er utført "uavhengig kontroll".

For å lukke avviket må selve uavhengige våtroms kontrollen innhentes og fremvises.

- Innhent dokumentasjon, om mulig.
