NF50993 - 2011 Volkswagen Passat Stasjonsvogn

Km.stand	235 079	Bruktimportert	Nei	Reg.reim skiftet, dato	
Ant. nøkler	2	Antirustgaranti	Vet ikke	Reg.reim skiftet, km	0
Drivstoff	Diesel	Heftelser	Vet ikke	Siste service, dato	09.04.2024
Farge	Svart	Koll.puter utkoblet	Nei	Siste service, km	204 486
Egenvekt	1468	Medfølger sommerdekk	Ja	PKK utført	08.02.2023
Effekt	105	Medfølger vinterdekk	Ja	Servicehefte/servicer fulgt	Ja / Nei
Chassisnr.	WVWZZZ3CZCE015349	Tilhengerfeste	Ja	Vognmappe m/instruksjonsbok	Ja
Første reg.	01.09.2011	Er prøvekjørt	Ja	Utskrift dato	28.03.2025

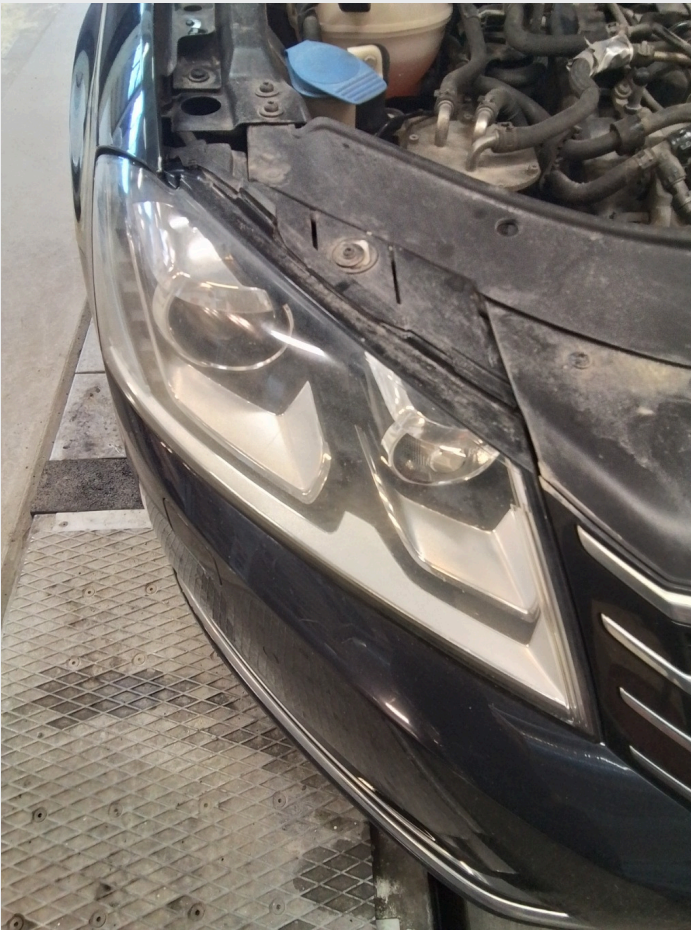
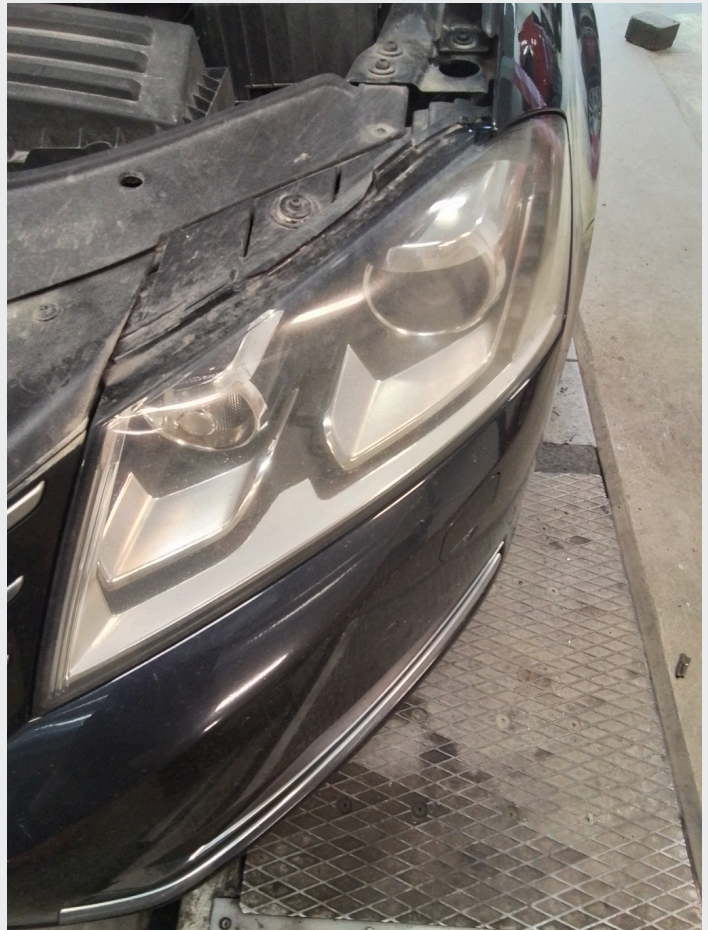
3.1 Matte frontlykter

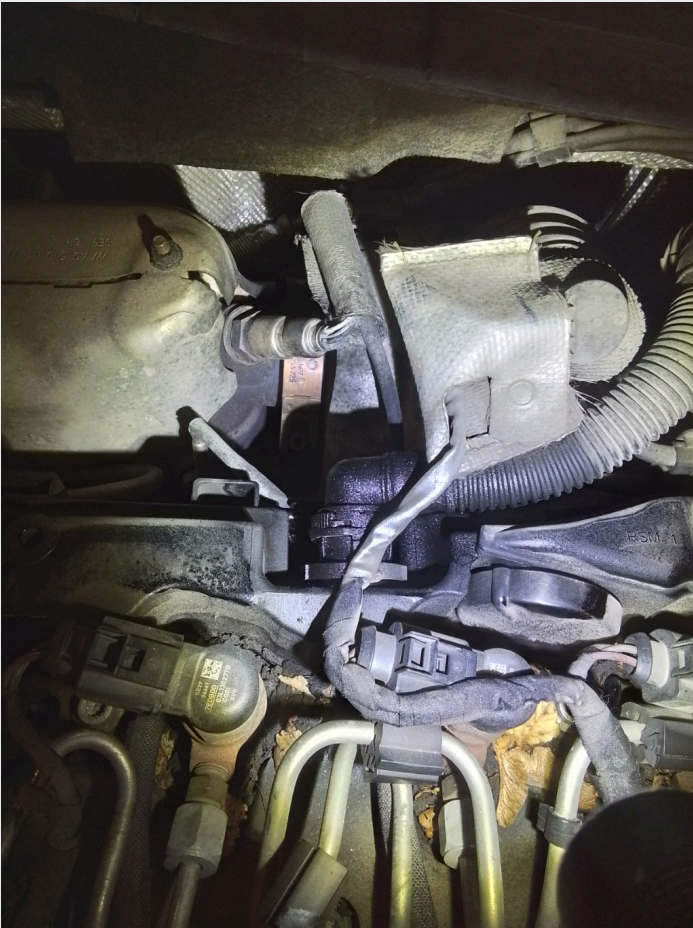
5.10 Svetting veivhusventilasjon

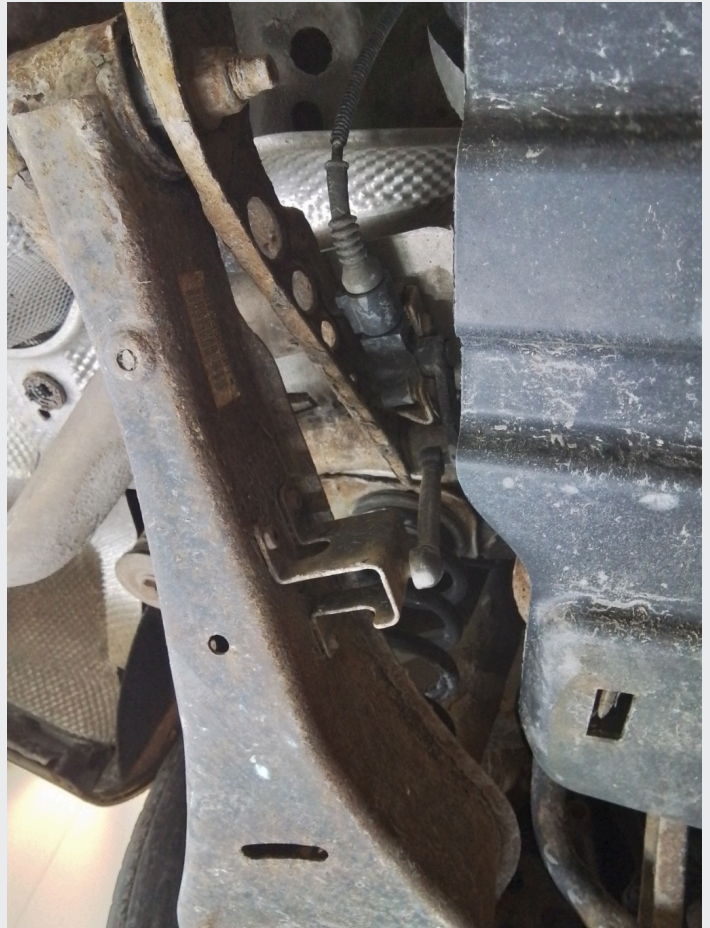
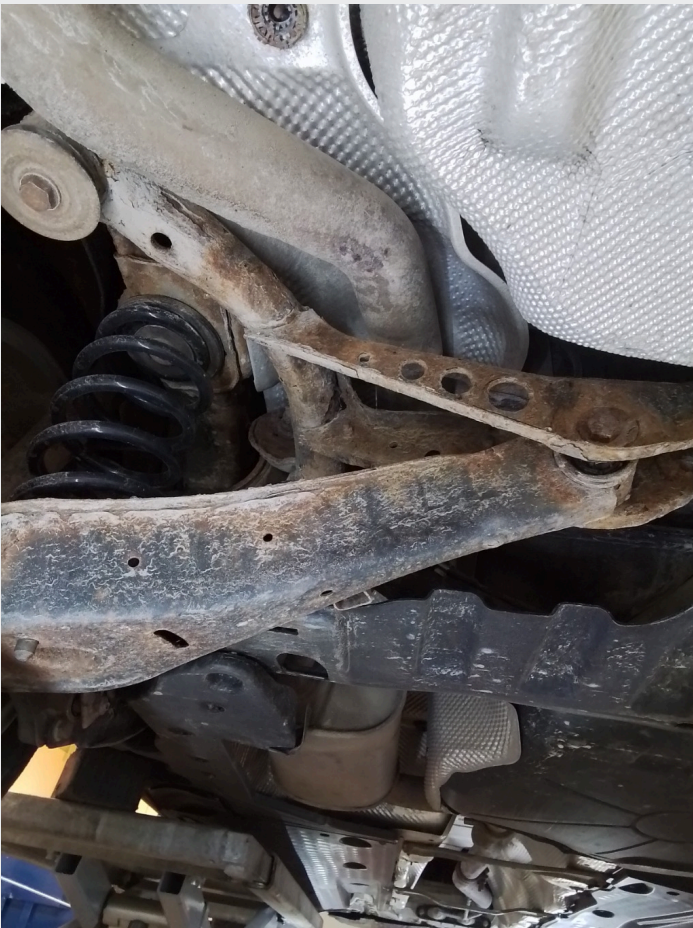
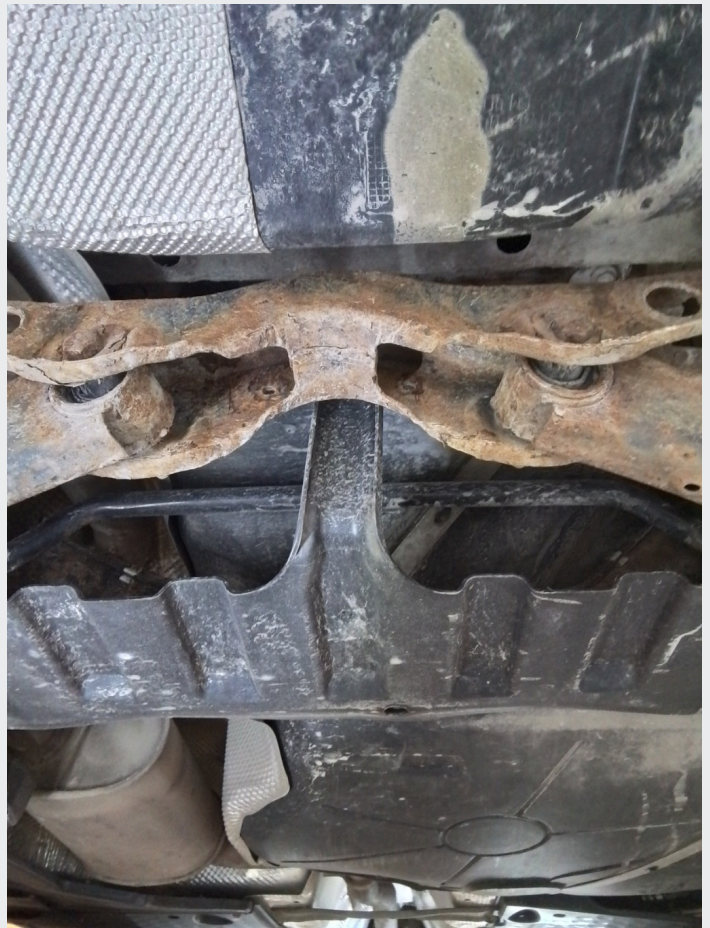
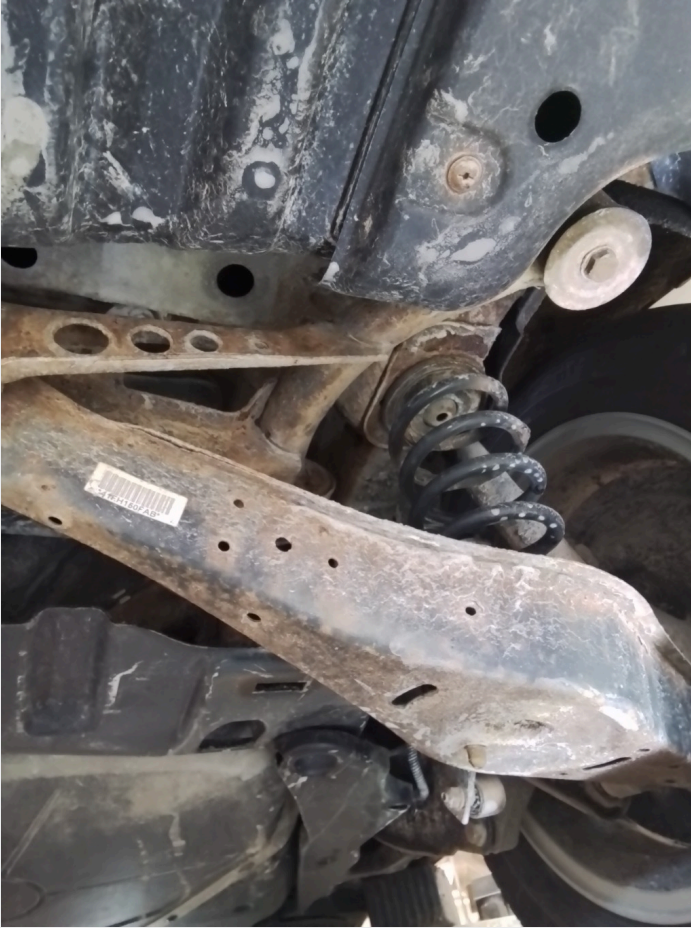
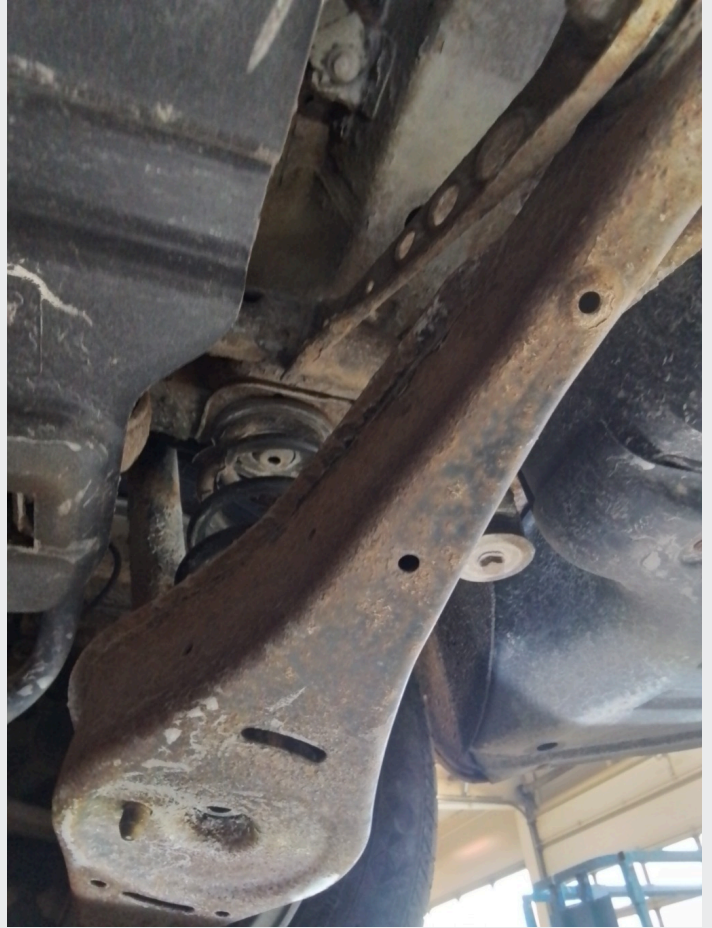
2.2 Rust bakstilling

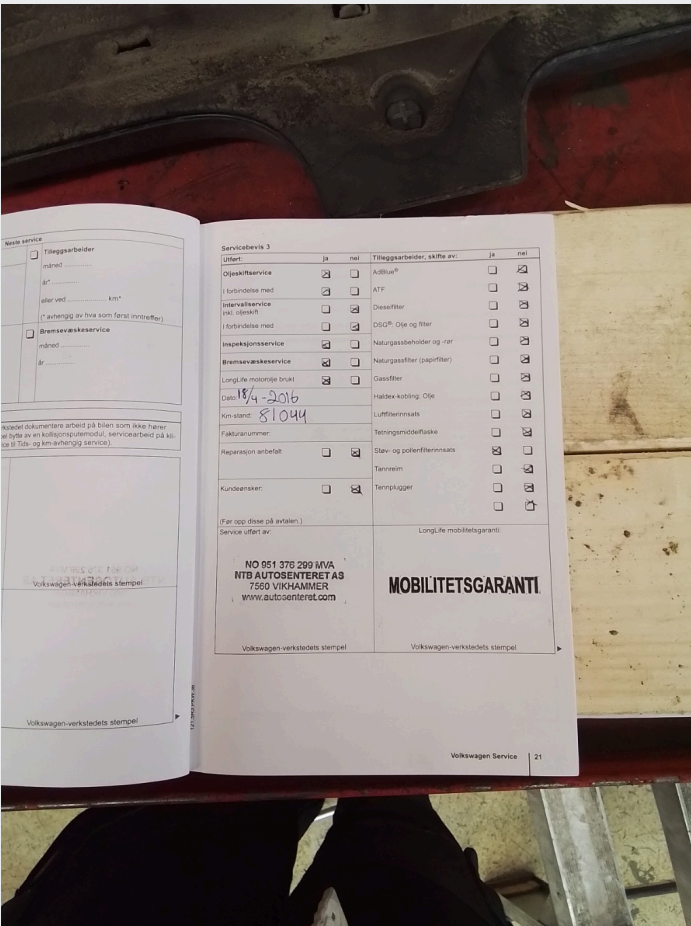
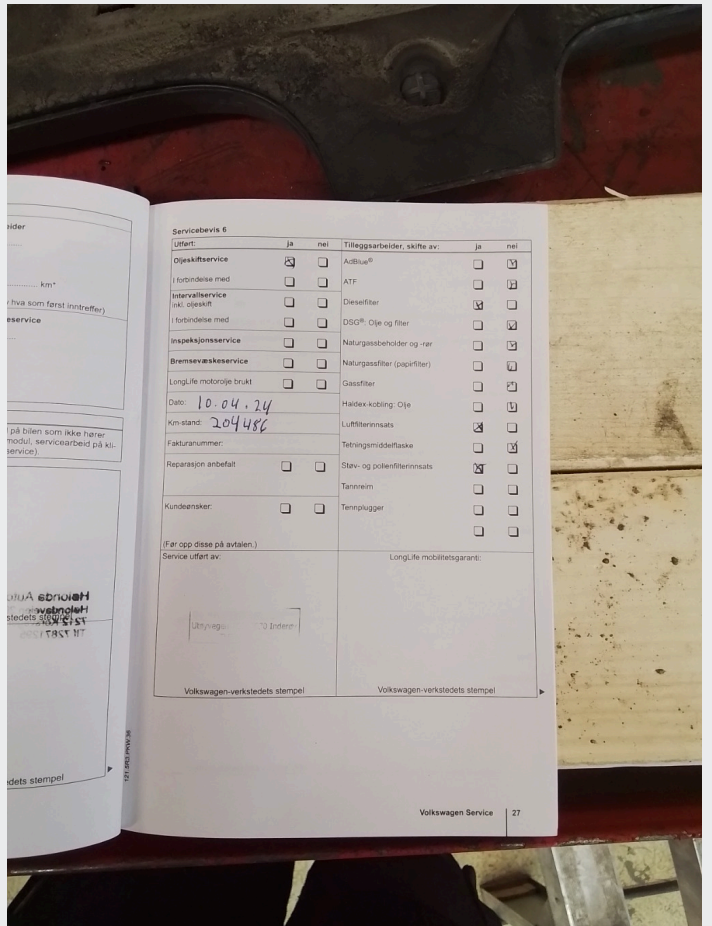
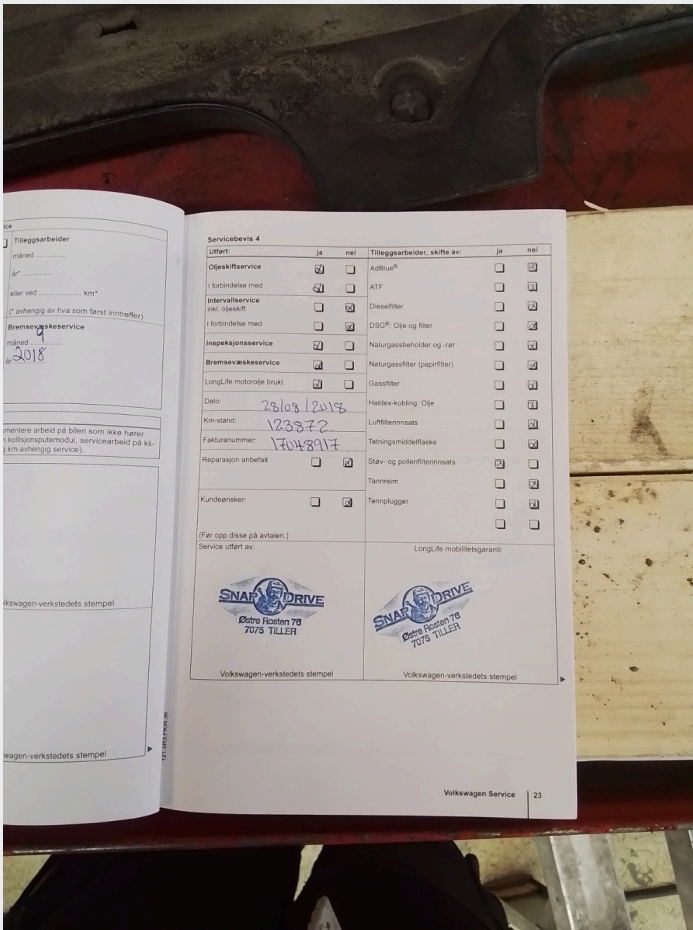
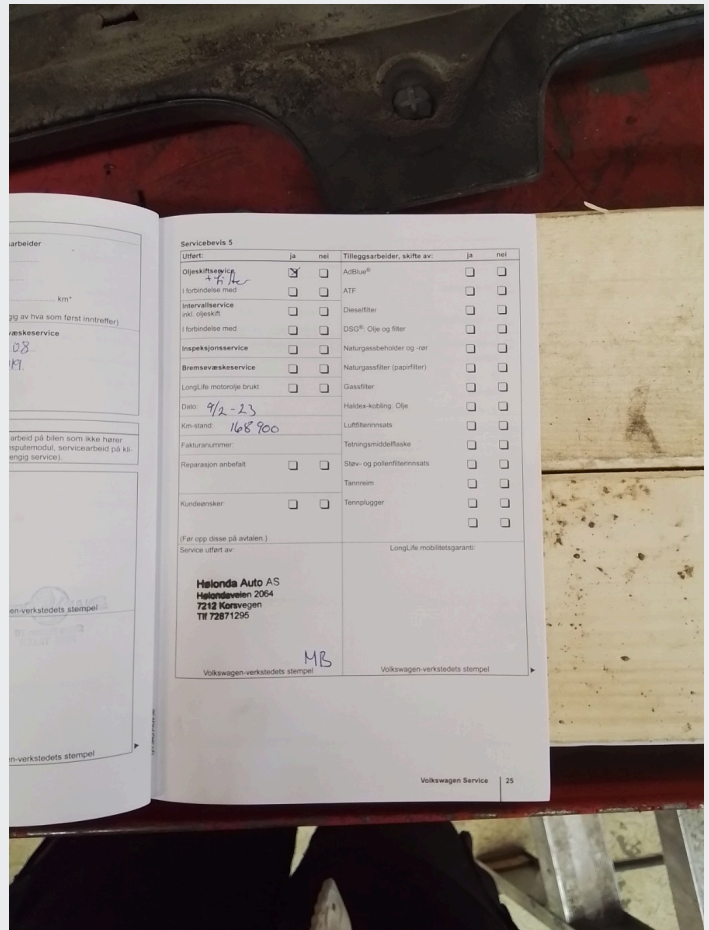
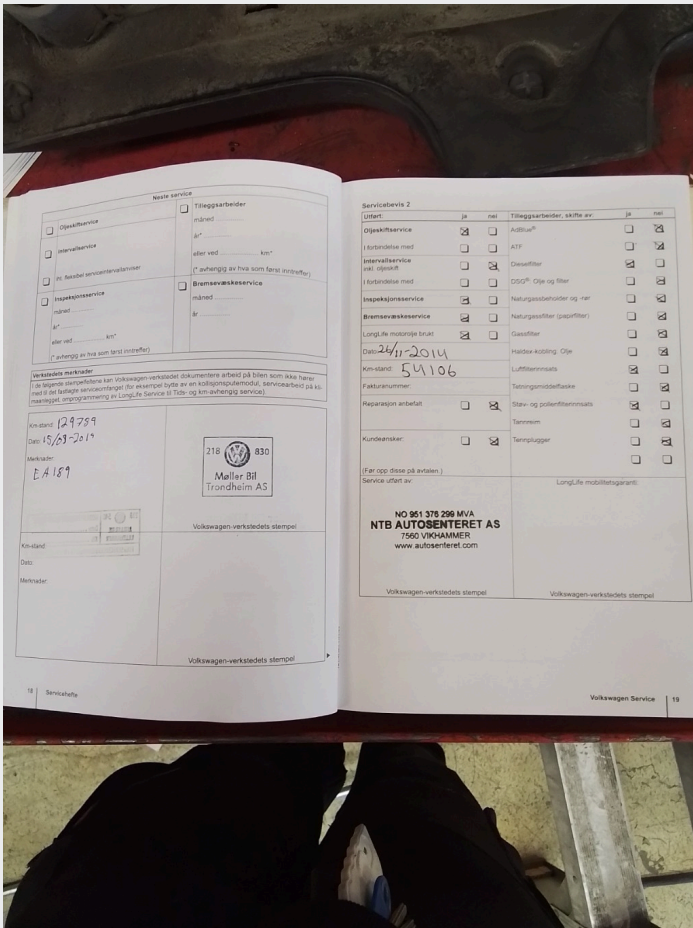
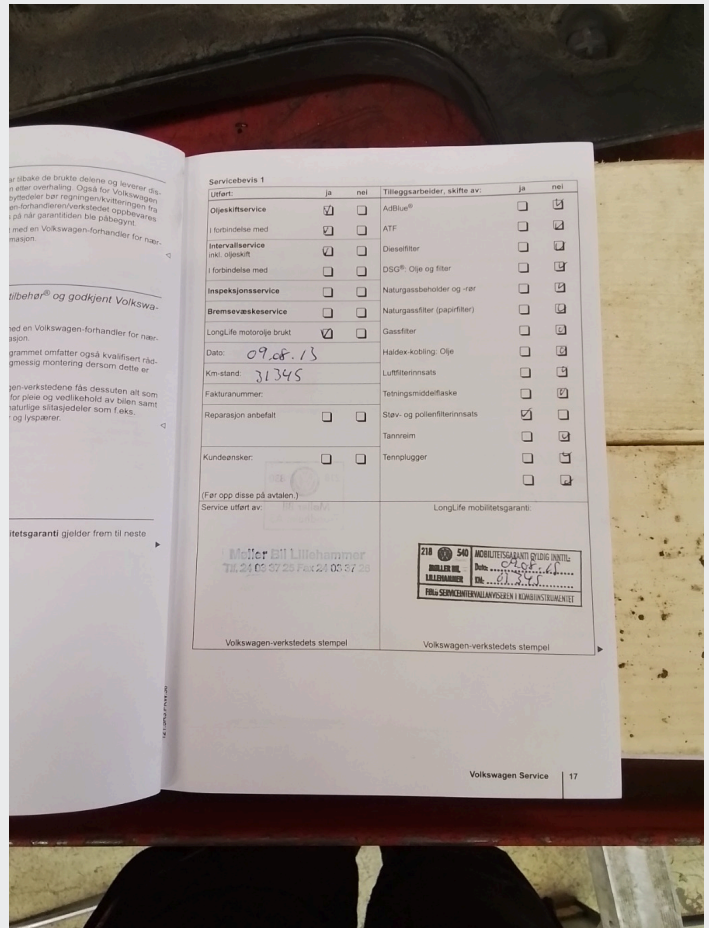
5.11 Servicehefte

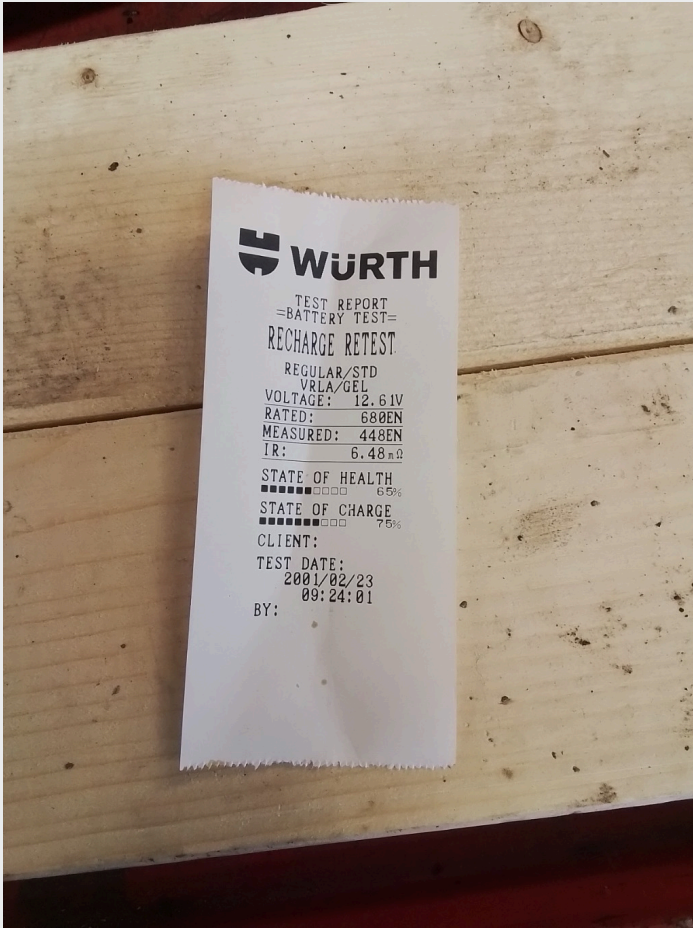
5.2 Recharge retest

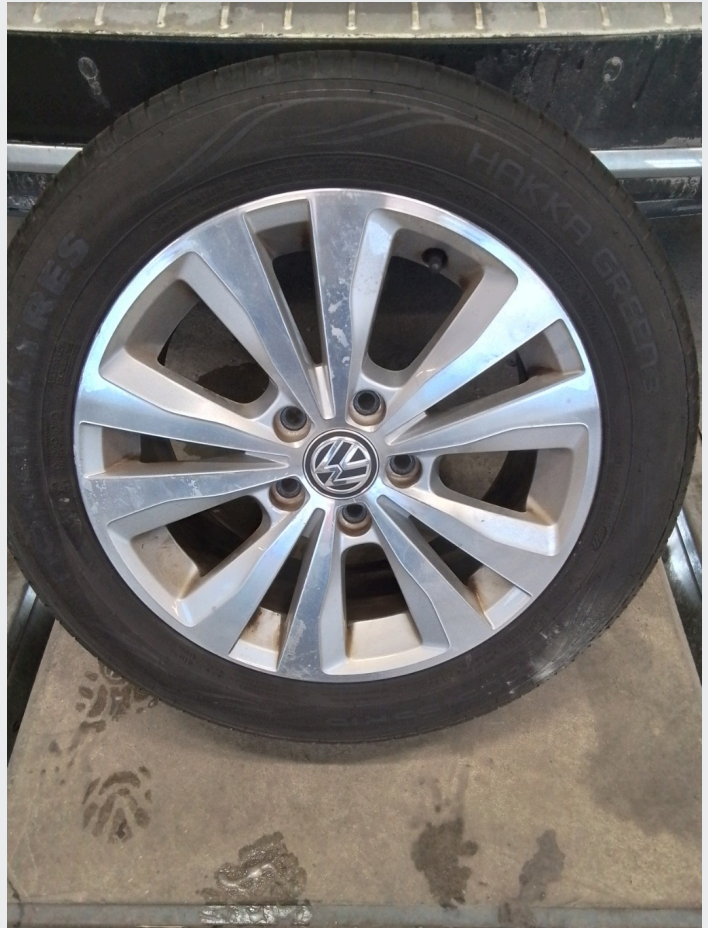
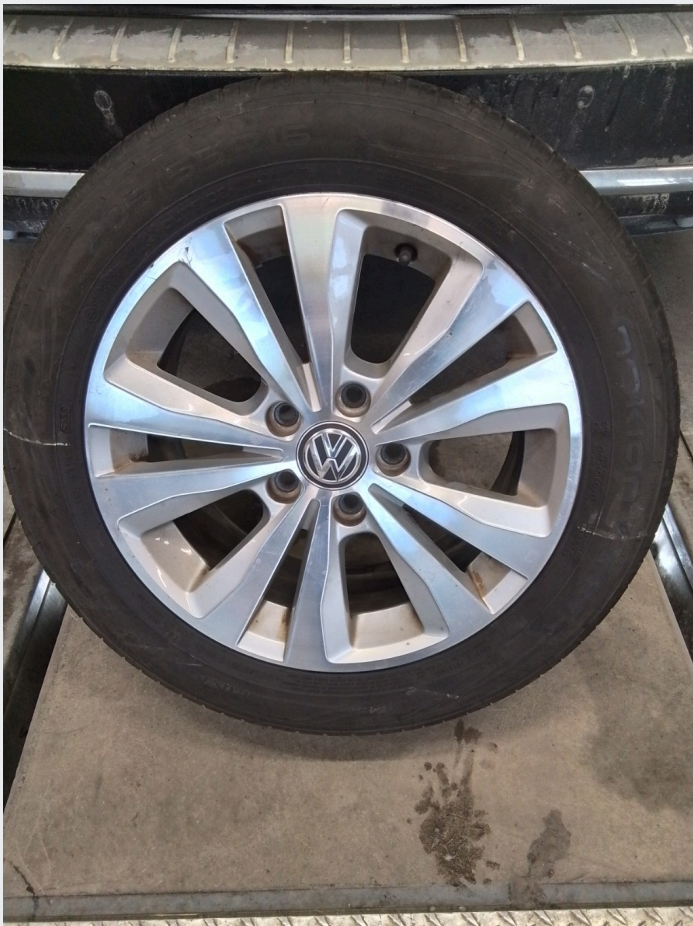
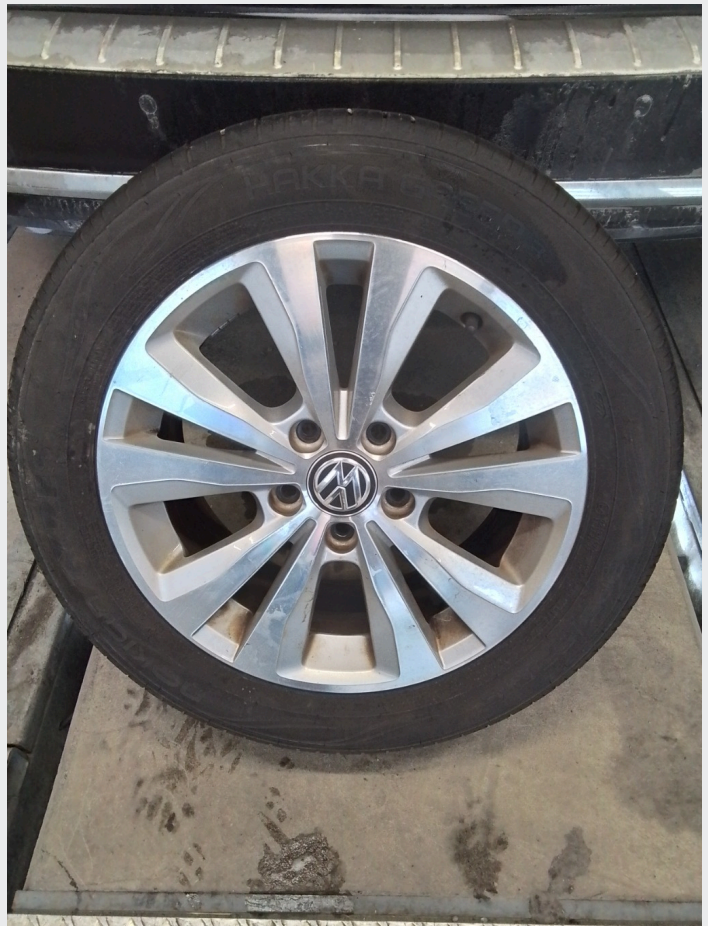
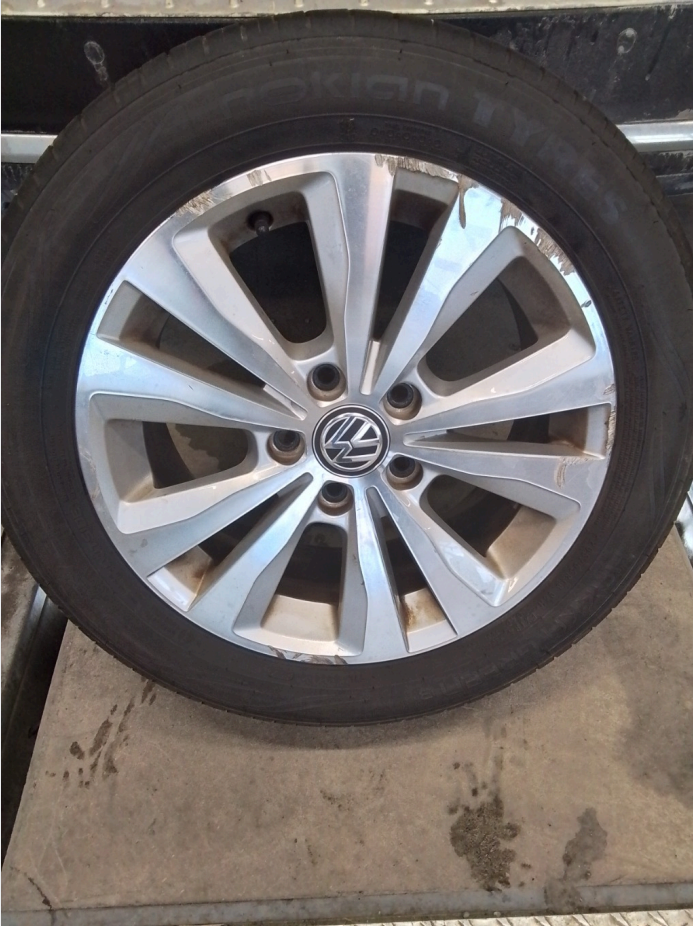
2.18 Sommerfelger

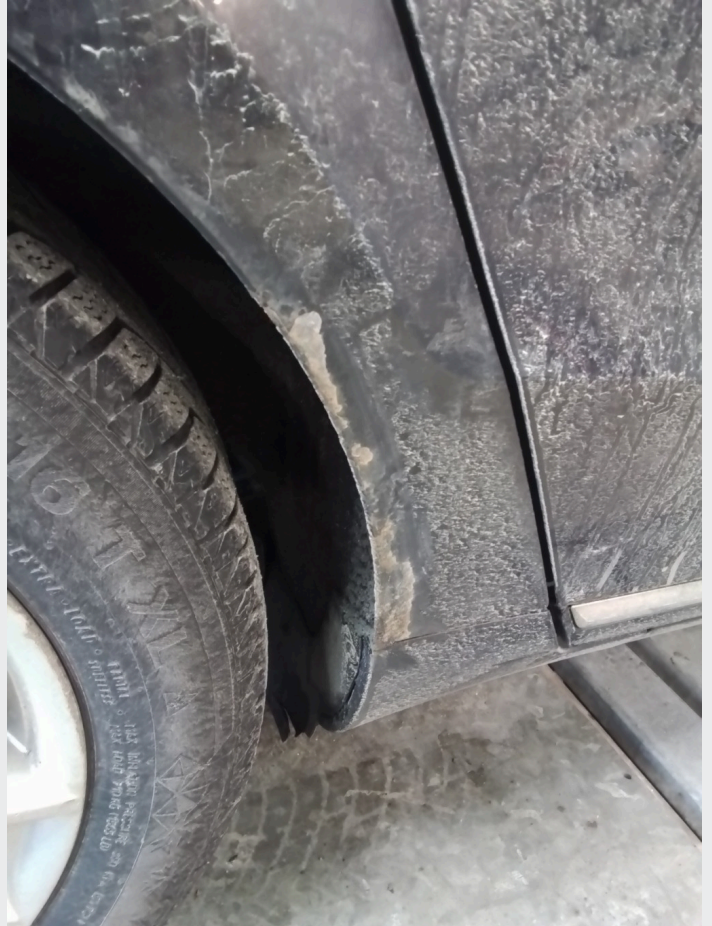
2.7 Rust høyre bakskjerm

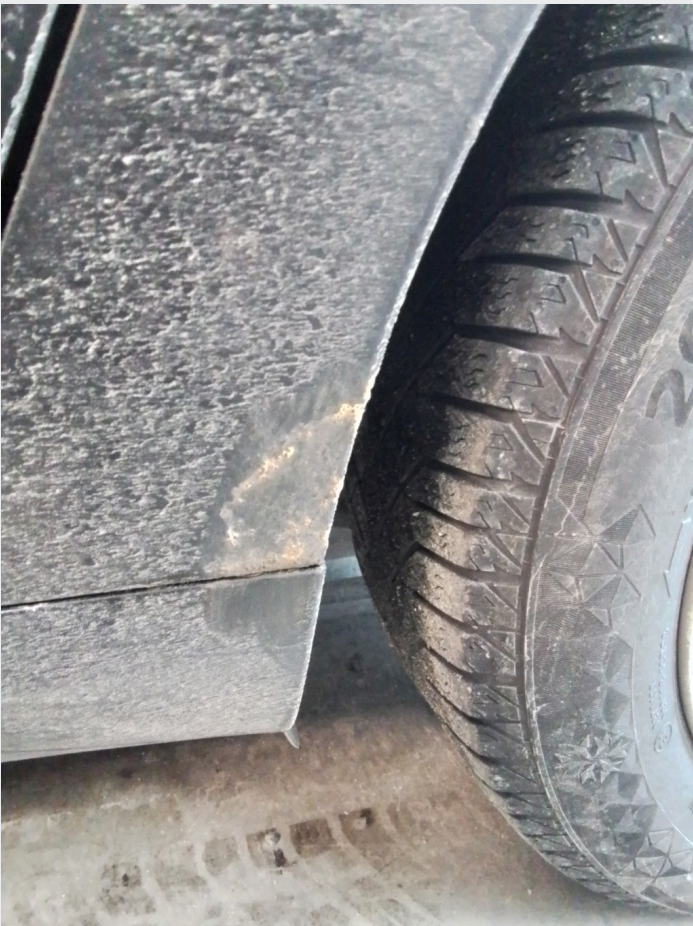
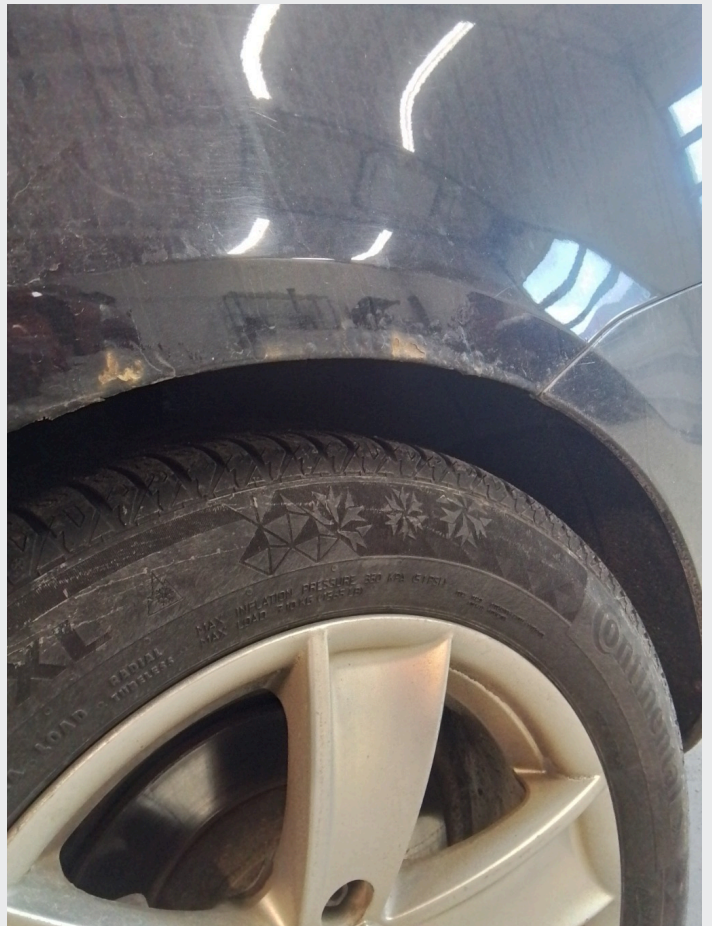
2.7 Rust venstre bakskjerm

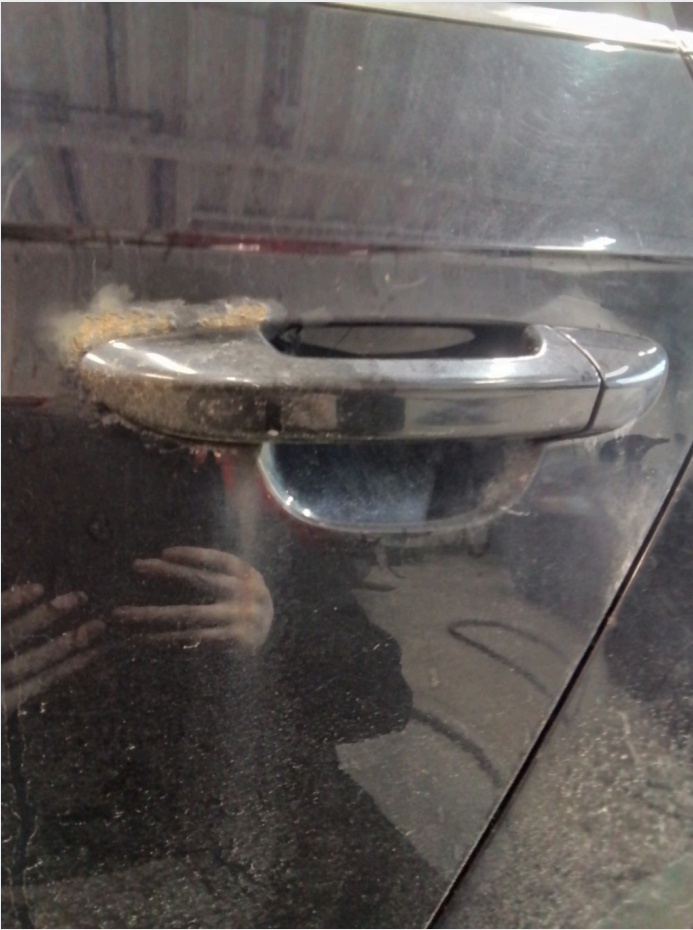
2.5 Rust venstre bakdør
