# Tilstandsrapport

Enebolig

Havnegata 63, 9960 KIBERG

Vår ref: Tilstandsrapport  
bolig  
m/markedsverdi -  
Havnegata 63,  
Kiberg

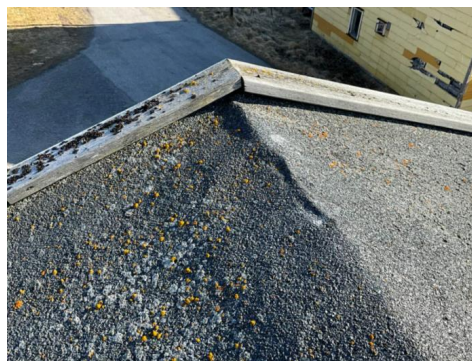
Mosevekst på taktekket

Taktekket bør holdes under oppsyn pga. ujevnheter og bølger. Det kan ikke utelukkes behov for utskifting.

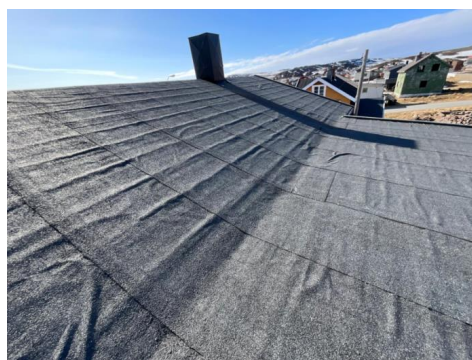
Bølger i taktekket

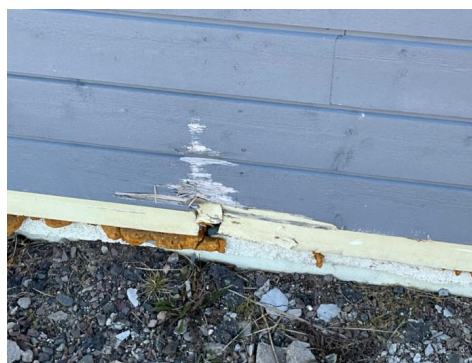
- Det er ingen eller liten lufting i nedre kant av kledning mot grunnmur.
- Bordkledning går stedvis nesten helt ned i terreng.
- Det er avvik:

Det er skade på den utvendige kledningen. Se bilde. Årsak er ukjent.

Skade i nederkant av utvendig kledning

- Tiltak:
- Lokal utbedring bør foretas for å øke avstanden mellom terreng og bordkledning.
- Det bør foretas tiltak for å bedre lufting av kledningen.

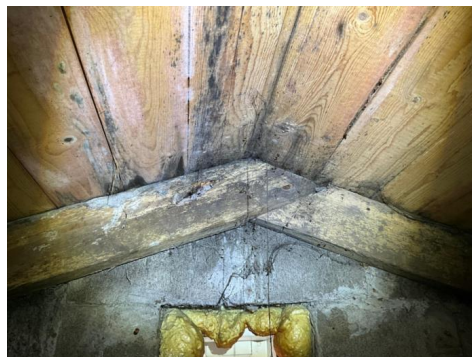
Det er påvist fukt i undertaket. Pga. misfarginger i takkonstruksjon og undertaket ble det utført fuktmåling med pigger i undertakets treverk. Fuktvotemåling (vekt%) i konstruksjonen ble målt til 38,2 %. Ved over 20 vektprosent fukttinnhold er muggsopp allerede dannet og det er fare for råteskader.

Misfarginger i undertak og takkonstruksjon

Nærmere undersøkelse må utføres for å fastslå om det er manglende lufting eller utettheter som er årsaken til fukt. Tiltak må utføres for å sikre takkonstruksjonen og undertak mot råteskader.

Lufting/ventilering bør forbedres uavhengig av om det påvises som årsak til fuktproblematikk.

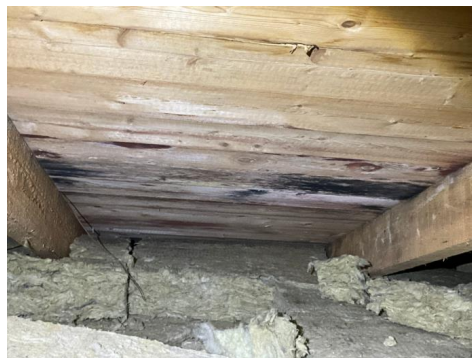
Misfarginger i undertak

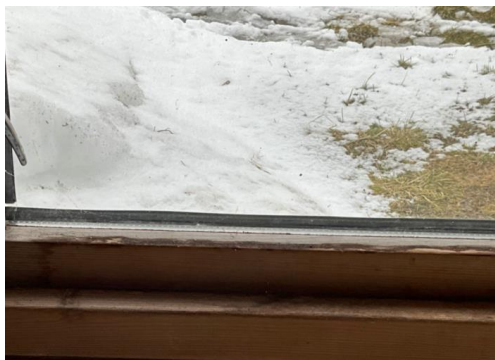
- Det er påvist avvik rundt innsettingsdetaljer.
- Det er påvist tegn på innvendig kondensering av enkelte vindusglass.

Fuktmerker i vindu

- Det bør gjøres tiltak for å bedre ventilering av rommet.
- Det bør gjøres tiltak for å lukke avviket.

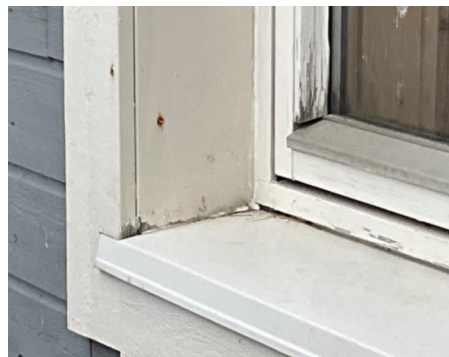
Utvendig omramming er lagt helt ned på beslaget på det nederste vannbrettet, noe som kan føre til at treverket tar opp fukt og det kan danne seg fukt-/råteskader i treverket.

Utvendig omramming

Utvendig omramming: Det bør etableres spalte på minimum 6 mm mellom vinduers utvendige omramming og beslag over nederste brettet for å unngå at treverket tar til seg fukt.

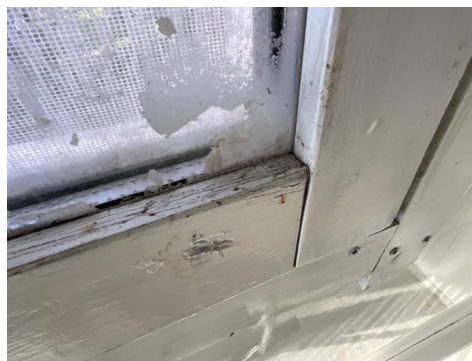
Trevindu med oppsprukket maling

Vinduer med oppsprukket maling kan utbedres.

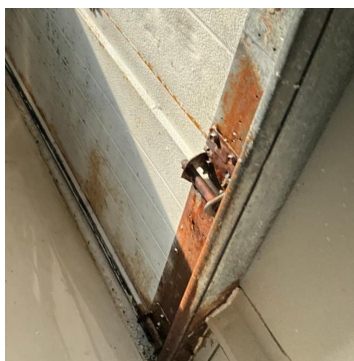
Rustskader er påvist i metalleder tilknyttet garasjeport i produksjonslokale.

Rustskader i metalleder på garasjeport tilknyttet produksjonslokaler.

Det bør foretas utbedringer eller porten må skiftes ut.

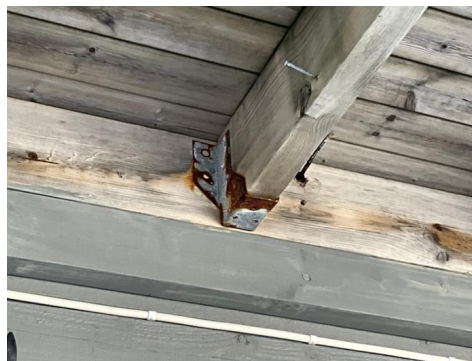
Verandaen er festet i bygningskroppen med bjelkesko. Det er påvist rust i bjelkesko.

Konsekvens av rust i konstruksjonens festemidler er at det kan, om det ikke allerede er, oppstå svekkelser som kan medføre kollaps. Festemidler bør skiftes ut eller konstruksjonens innfesting til bygningskroppen bør forsterkes.

Rustdannelser i festemidler (bjelkesko)

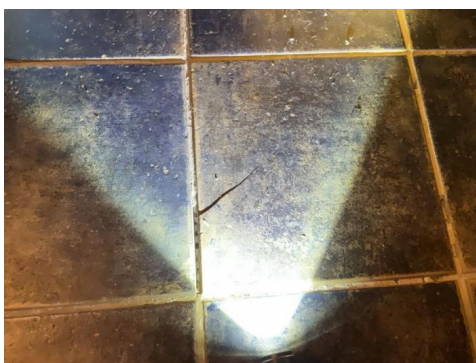
Det er påvist fliser med sprekker og løse fliser i entre i 1. etasje. Det er også avvik i fuger. Årsak er ukjent.

Sprukket flis

Skadede fliser må skiftes og fuger må utbedres.

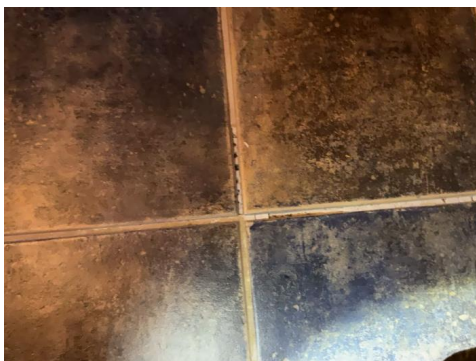
Avvik i fuge

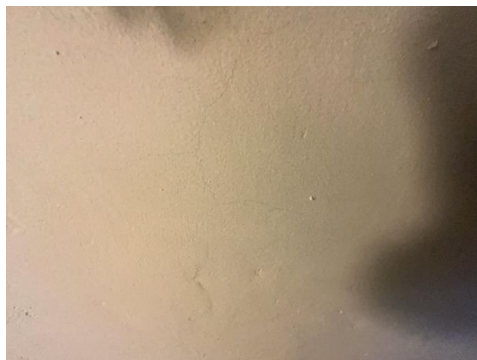
- Det er påvist brennbart materiale nærmere enn 300 mm fra sotluke/feieluke.
- Det er påvist sprekker og/eller riss i pipe.
- Pipevanger er ikke synlige.

Sprekkdannelser i pipen

Vedrørende sprekker i pipen: Kontroll av pipa bør utføres av det lokale branntilsynet for å fastslå årsak og eventuelle tiltak.

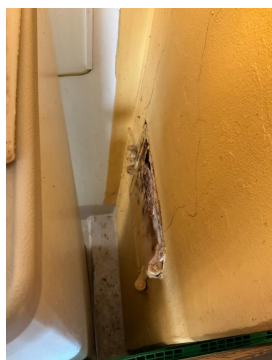
Sot-/feieluke i produksjonslokale. Tydelige sprekker i pipe

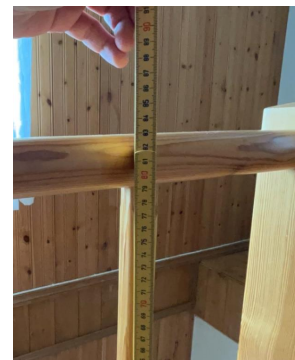
Rekkverkshøyde

Ut ifra informasjon fra eier, er det tekniske krav fra 2010 som er gjeldende. For å få TG1 må rekkverk utbedres iht. krav på byggetidspunktet for.

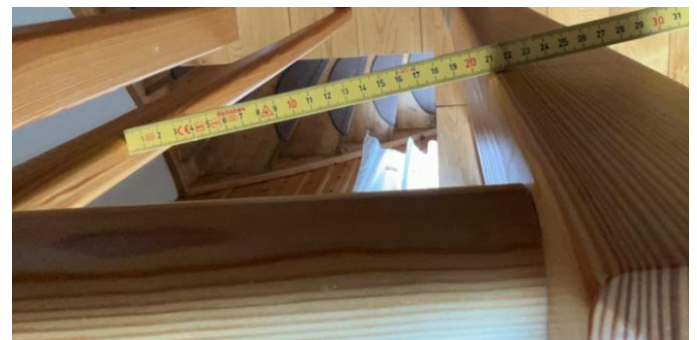
Åpninger i rekkverket

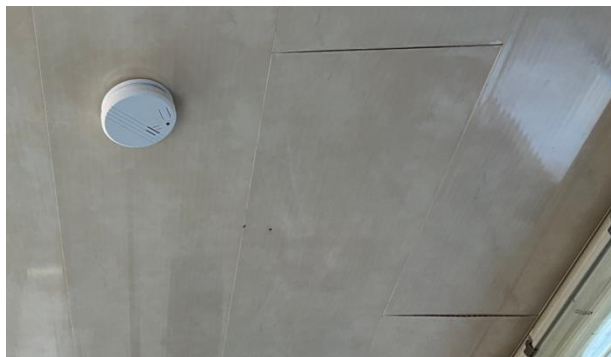
Løste himlingsplater

Lokale utbedringer må utføres for å hindre at takplater faller ned og potensielt forårsaker personskade.

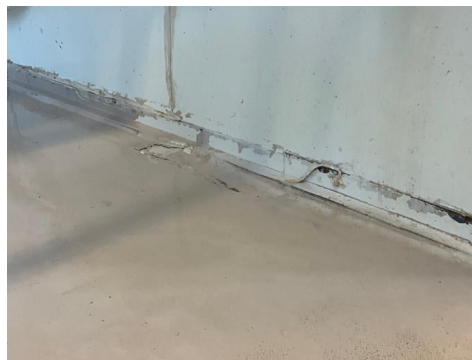
Fuger i nederkant av veggplater

Det er påvist avvik i fuger i nederkant av veggplater. Det er løse fuger og stedvis er overgang mellom vegger og gulv utett. Det er også påvist rustdannelser i overgang.

Fuger må utbedres eller skiftes.

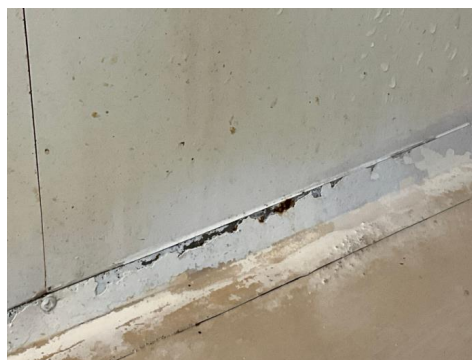
Utett overgang mellom vegger og gulv, samt rustdannelser i området

Utette overganger mellom gulv og vegger må utbedres.

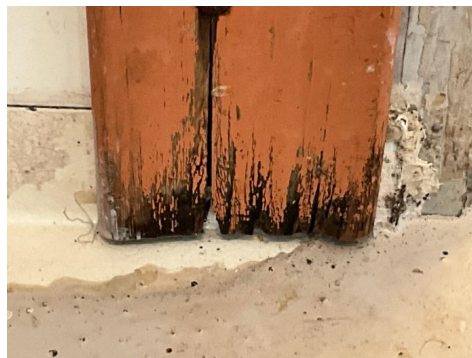
Det er påvist råteskade i trelisting rundt dør mellom produksjonslokaler. Treverket går ned til gulv.

Råteskadet trelist rundt dør

- Tiltak:
- Uegnede materialer må fuktbeskyttes/utskiftes.

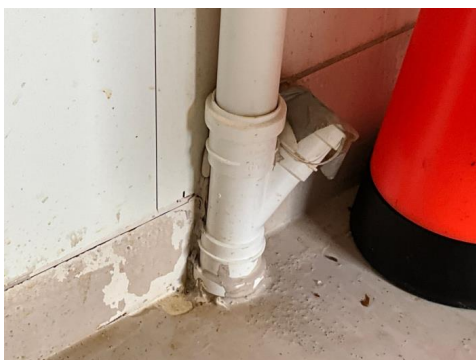
Avflassing på gulvet

Gulvmembranen må utbedres for å oppnå tilstrekkelig tettesjikt.

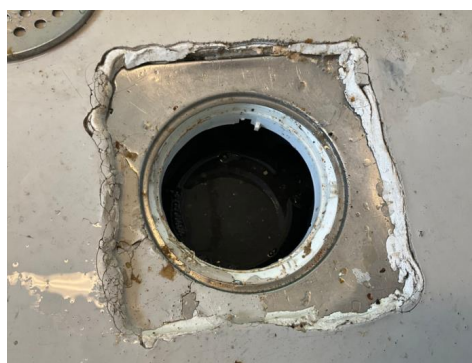
Sluk

Det kan ikke konstateres bruk av membran under slukrist. Det er benyttet fugemasse i overgangen mellom slukramme og gulv som har sprekker og utettheter. Det er også avflassing i gulvets overflatebehandling (gulvmembranen).

Kostnadsestimat er for utbedring av TG3-avvik: Tetting av dreneringshull i gulvet og fagmessig utbedring av tettesjikt i overgang mellom gulv og sluk.

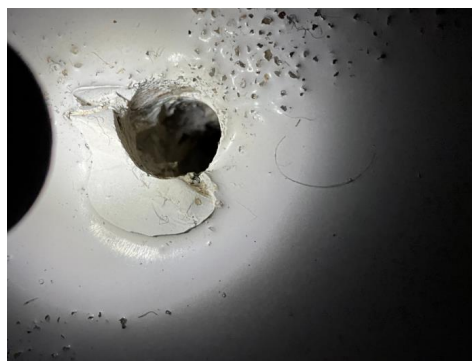
Boret hull i gulvet som løsning for drenering av vann medfører at vann føres ned i gulvet og kan medføre fuktskader i underliggende konstruksjoner. Hullet må tettes fagmessig for å hindre at vann kommer ned i underliggende konstruksjoner og det bør etableres fall til sluk på hele gulvet.

Hull i gulv

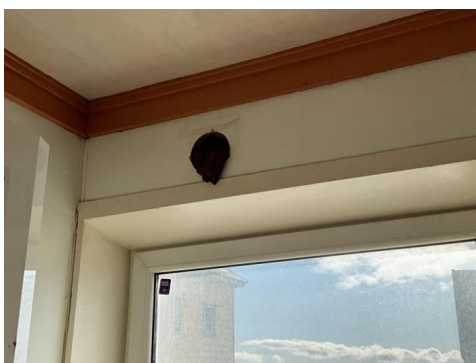
Tettet ventil i yttervegg

Ventilen må åpnes og det anbefales installasjon av elektrisk avtrekksvifte i våtrommet

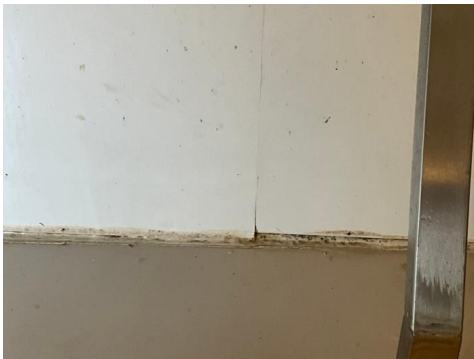
Det er påvist indikasjoner på utett overgang mellom vegg og gulv. Det er påvist skade i nederkant av veggplate, i skjøt. Det er også påvist svertesopp i fuger.

Utett overgang mellom gulv og vegg, skade i nederkant av veggplater og synlig svertesopp

Overflater med svertesopp må rengjøres, eventuelt må fuger skiftes ut.

Utette fuger må tettes, eventuelt må fuger skiftes ut.

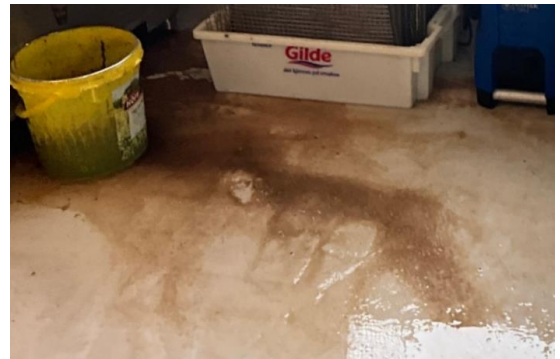
Misfarginger på gulvoverflate

Rommet er pga. bruk definert som våtrom, og det anbefales at det etableres sluk i gulvet.

Misfarginger bør fjernes med egnede kjemikalier. Om det ikke lar seg fjerne kan det ikke utelukkes at gulvet må overflatebehandles.

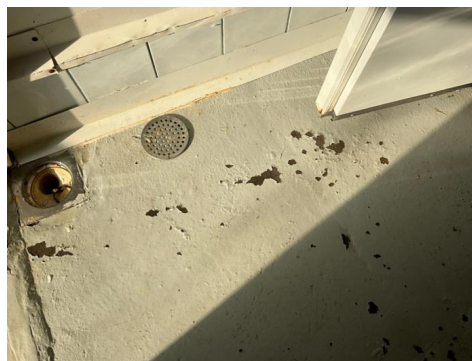
Det er påvist flere skader/utettheter i gulvoverflaten (membranen).

Overflaten har omfattende skader/utettheter

Gulvoverflate/-membran må utbedres.

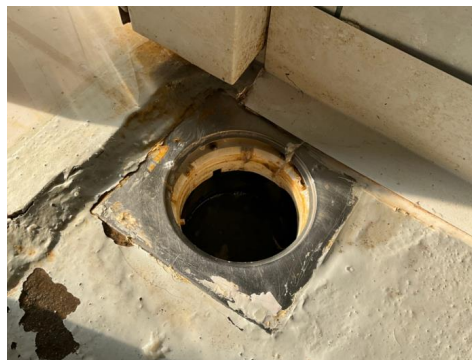
Sluk

Det er påvist utett overgang mellom gulv og slukrist. Membran har sprekker og avlassinger

Kostnadsestimat er for utbedring av TG3-avvik: Tettesjiktet rundt sluken må utbedres fagmessig for å sikre tett overgang mellom sluk og gulvmembran.

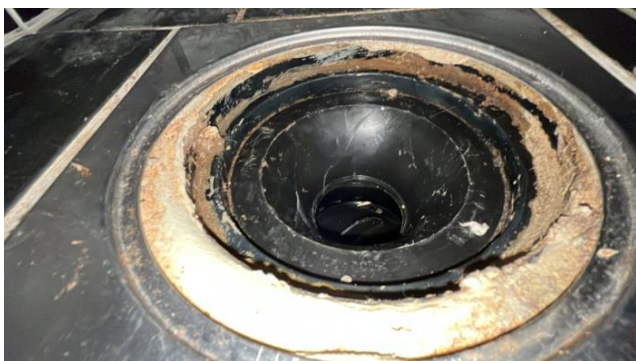
Sluk under badekar

Sluken må undersøkes nærmere av fagperson for å fastslå om det er tilstrekkelig tetthet mellom sluk og membran i gulv.

Rørgjennomføringer under servanten må undersøkes nærmere for å fastslå om de er tette. Området under servanten er våtsone og skal være tett for å unngå at lekkasje- eller bruksvann kommer inn i konstruksjoner.

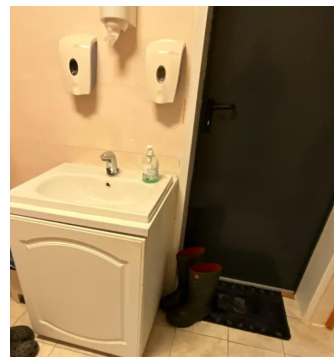
Dør rett ved servant

Våtromsplater som ikke er tilstrekkelig fuktsikret i våtsoner må utbedres for å unngå fuktskader.

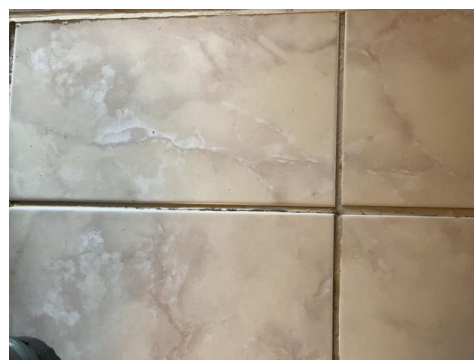
Flisfuger har riss/sprekker

- Overflater må utbedres eller skiftes.
- Slike riss/sprekker kan indikere bakenforliggende fuktskader, og konstruksjonen bør observeres jevnlig for å vurdere utvikling.

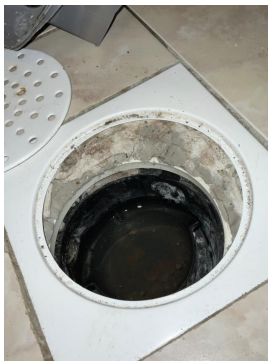
Sluk på vaskerommet

Det må gjøres nærmere undersøkelser for å fastslå bruk av tettesjikt/membran i gulv. Om det ikke er membran i gulvet må dette etableres.

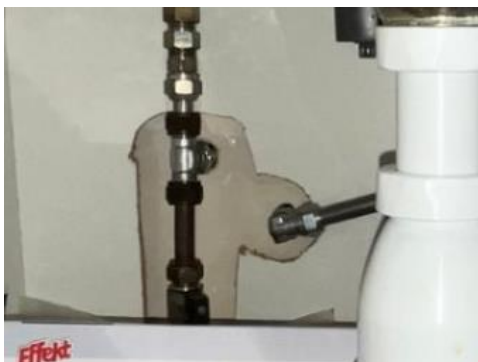
- Det må gjøres nærmere undersøkelser.
- Løsningen/utførelsen rundt rørgjennomføringer gir fare for fukt inn i konstruksjoner.

Rørgjennomføringer under servant

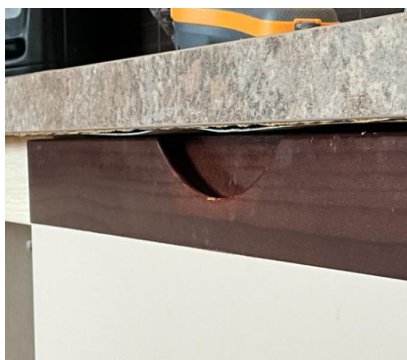
Benkeplate ved oppvaskmaskin

Det bør utføres lokale utbedringer. Tiltak kan være utbedringer av svelling og fuktsikring.

Provisoriske utbedringer av røropplegget under bør utbedres av rørlegger.

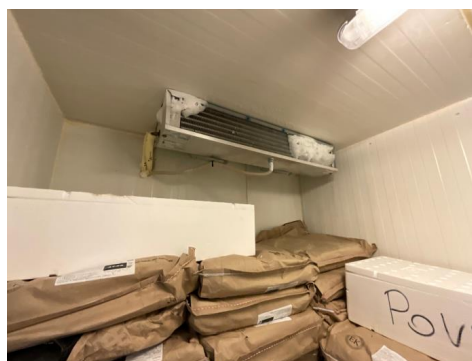
Kjølevifte med isdannelser

Is bør fjernes for å oppnå normal effekt.

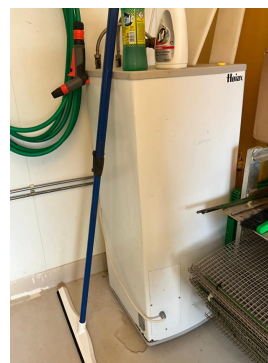
Rustdannelser kan være tegn på at varmtvannstanken har skade eller defekt. Det bør undersøkes nærmere for å vurdere skader/defekter og om det er behov for utskifting av tanken.

Varmtvannstanken

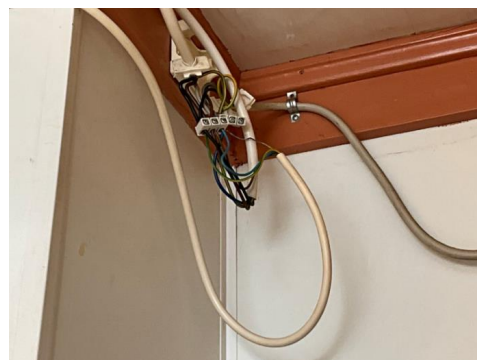
Løse ledninger og ødelagt veggbox i produksjonslokale

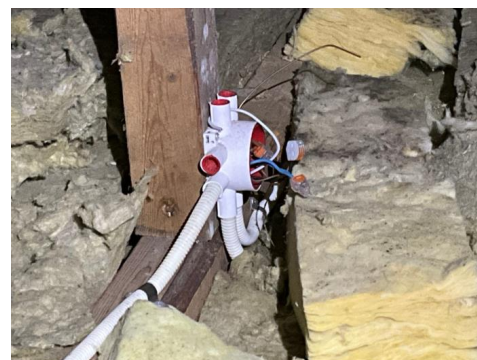
Veggbox på kryploft mangler dekkelukk.

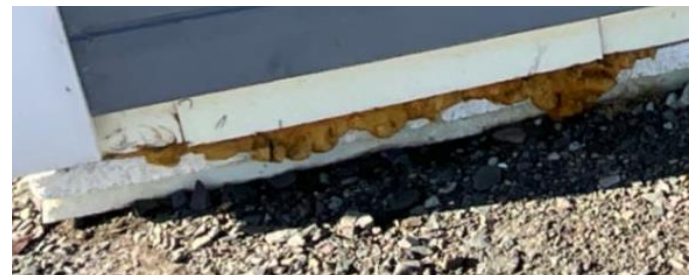
Eksponert isopor på grunnmuren til tilbygd kjølerom

- Synlig isolasjon må tildekkes på forsvarlig måte.
- Andre tiltak:

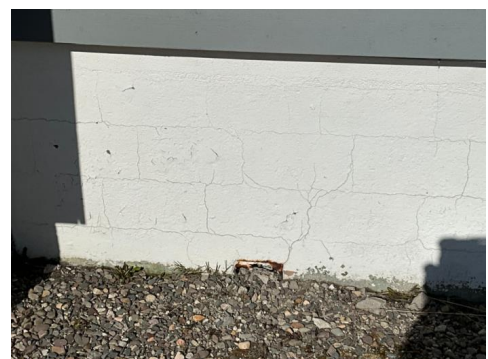
Sprekker i utvendig puss på grunnmur

Tiltak vedrørende sprekker i grunnmur: Overflater bør behandles med puss. Videre bør det på grunn av påviste avvik utføres ytterligere undersøkelser for å påvise eventuelle andre sprekker/skader i grunnmur. Det anbefales også at det fastslås årsak til sprekkdannelser, og eventuelle tiltak ut over utbedring av utvendig puss.
