# Tilstandsrapport

Enebolig

Stranddalsveien 13, 8530 BJERKVIK

Rapportdato: 04.08.2025

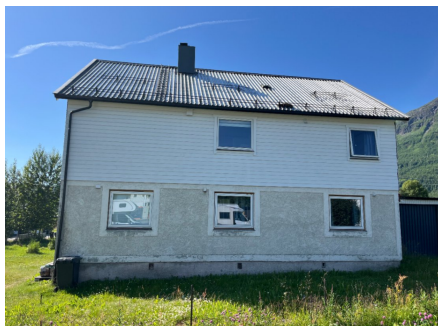
## TG 3 Vinduer - 2

- Det er påvist at enkelte vinduer er vanskelig å åpne/lukke.
- Det er påvist avvik rundt innsettsdetaljer.
- Det er påvist et betydelig antall vinduer med punkterte eller sprukne glassruter.
- Det er påvist noen glassruter som er punktert eller sprukne.
- Det er påvist vinduer med fukt/råteskader.
- Karmene i vinduer er slitte og det er sprekker i trevirket.

- Vinduer med råteskader må erstattes med nye.
- Vinduene eller glassruter må skiftes ut.
- Det bør gjøres tiltak for å lukke avviket.

**Kostnadsestimat: 50 000 - 100 000**

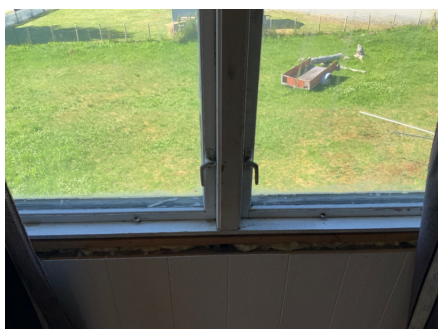
## TG 2 Vinduer

- Det er påvist avvik rundt innsettsdetaljer.

- Det bør gjøres tiltak for å lukke avviket.

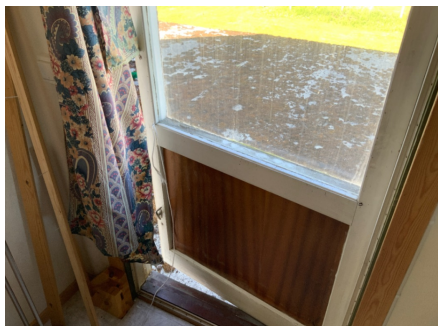
## Dører - 2 - 3 - 4

- Det er påvist avvik rundt innsettingsdetaljer.
- Det er påvist dører som er vanskelig å åpne eller lukke.

- Det bør gjøres tiltak for å lukke avviket.
- Dører må justeres.

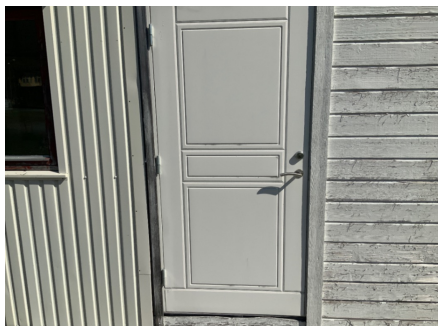
## Dører - 2 - 3

- Det er påvist dør(er) med fukt/råteskader.
- Det er påvist dører med punkterte eller sprukne glassruter.
- Det er påvist dører som er vanskelig å åpne eller lukke.
- Det er påvist utetthet/åpning mellom dørblad og dørkarm. Dvs. at kald trekk kan oppstå.
- Karmene i dører er værslitte utvendig og det er sprekker i treverket.

- Døren(e) står foran utskiftning.

Kostnadsestimat: 10 000 - 50 000

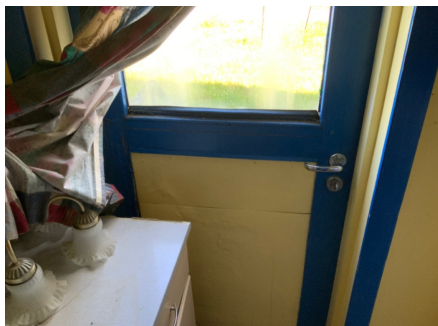
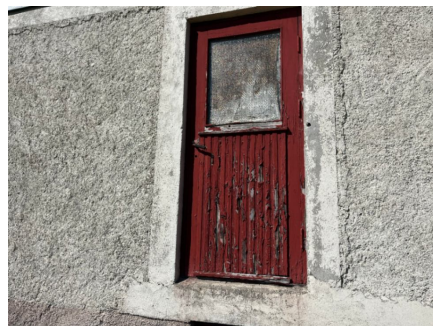
Avstengt dør innvendig side i 1 etasje

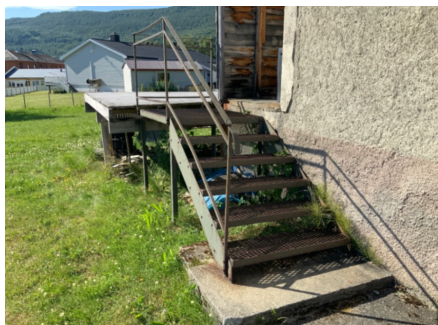
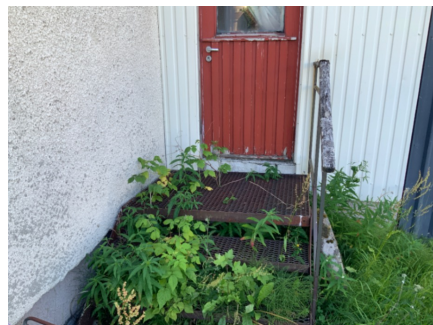
Utvendig strekkmetall trapp far yttergang

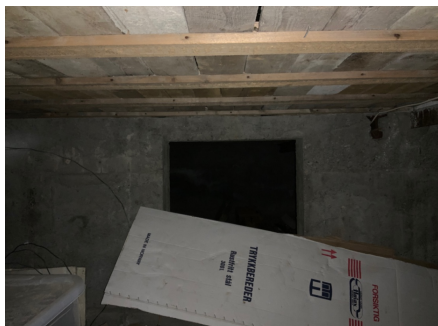
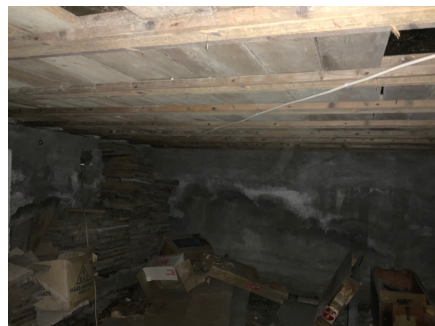
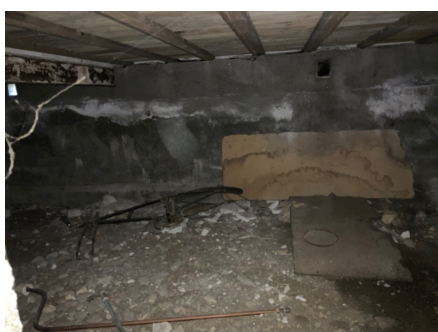
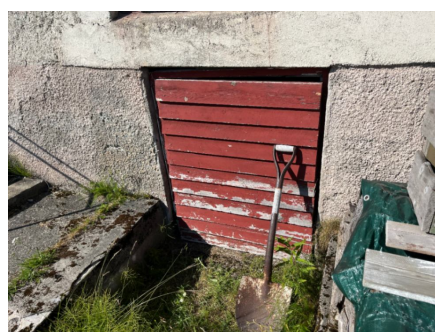
Slitt dør til krypkjeller.

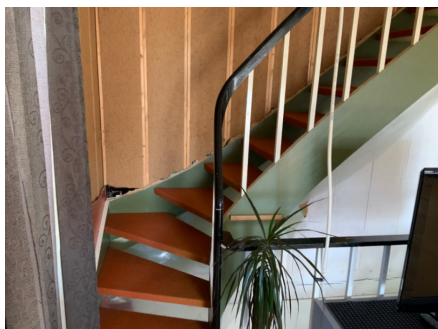
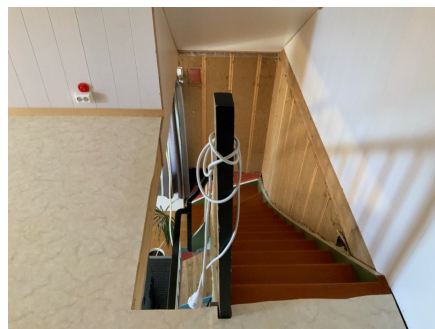
## Innvendige trapper

- Åpninger i rekkverk er større enn dagens forskriftskrav til rekkverk i trapper.
- Åpninger mellom trinn i innvendig trapp er større enn dagens forskriftskrav.
- Det er ikke montert rekkverk.
- Det mangler håndløper på vegg i trappeløpet.
- Rekkverkshøyder er under dagens forskriftskrav til rekkverk i trapper.
- Trappen har store skader.

- Rekkverk må monteres for å lukke avviket.
- Håndløper bør monteres, men det var ikke krav på byggetidspunktet.
- Trappen må påregnes skiftes ut.

**Kostnadsestimat: 10 000 - 50 000**

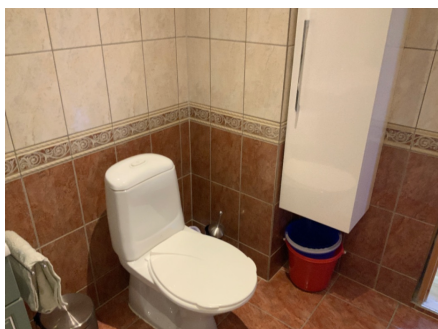
### TG 2 Ventilasjon

- Rommet har kun naturlig ventilasjon.
- Det er avvik:

- Elektrisk avtrekksvifte bør monteres for å lukke avviket.
- Dersom avviket ikke utbedres vil det være fare for dårlig luftskifting og resultere i høy luftfuktighet og utvikling av skader.
