TOYOTA C-HR FORHJULSDRIFT

TESTDATO: 08.01.2025

PR64880

NBF Tilstandsrapport er utarbeidet av Norges Bilbransjeforbund og Forbrukerrådet.

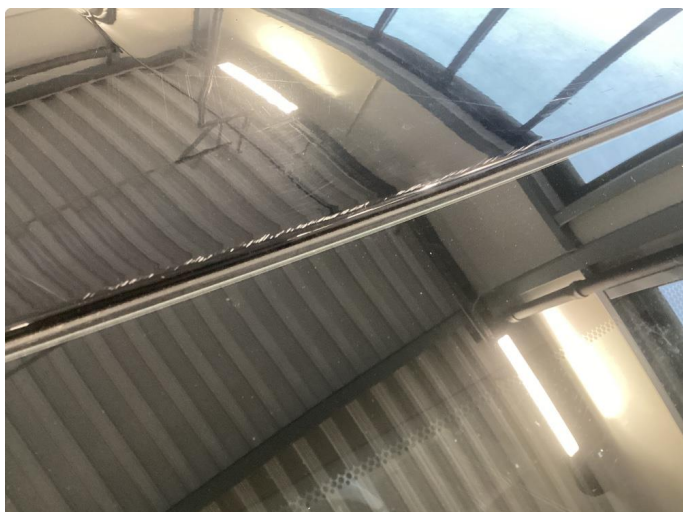
| Punkt | Beskrivelse | Plassering |
|---|---|---|
| 1.1 Tak | riper | |

1.1 Riper

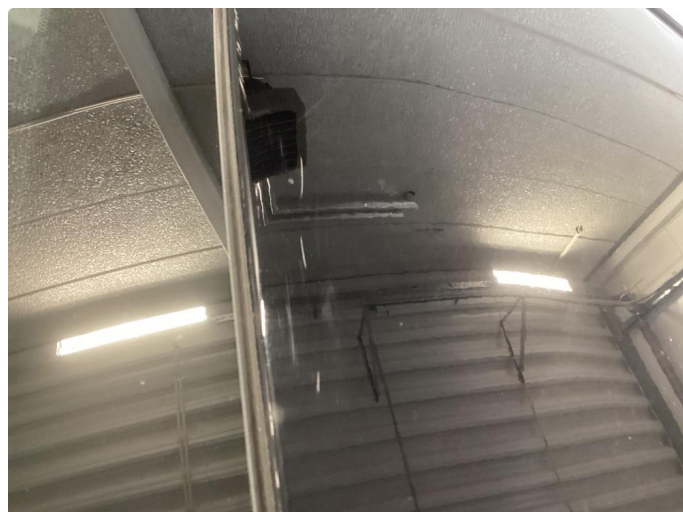
1.1 Riper

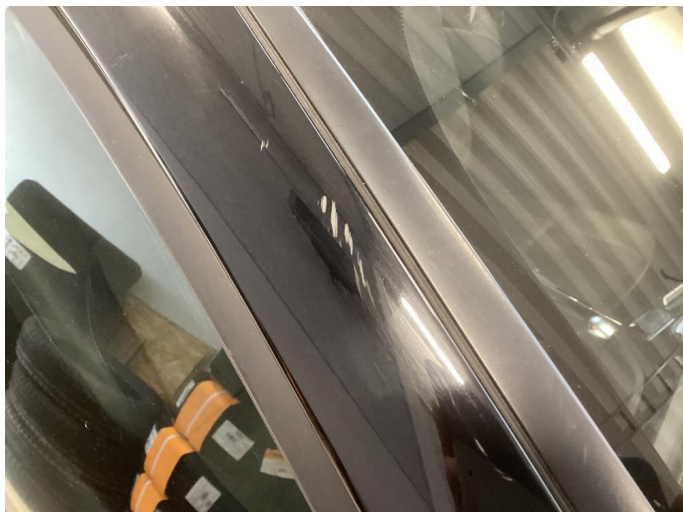
1.1 Riper

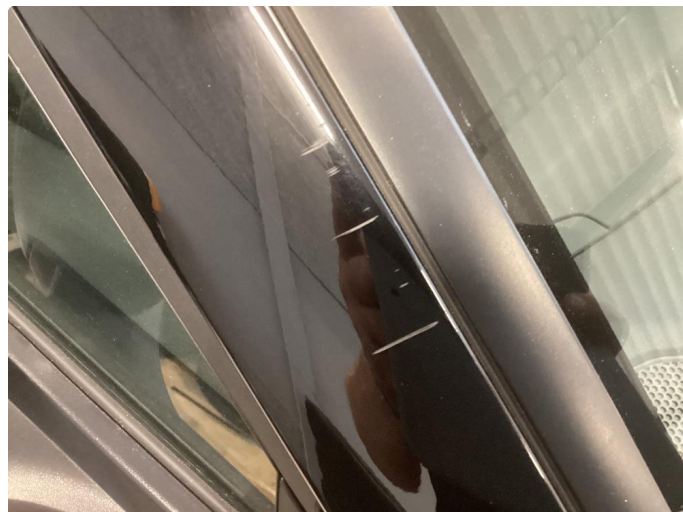
1.1 Riper

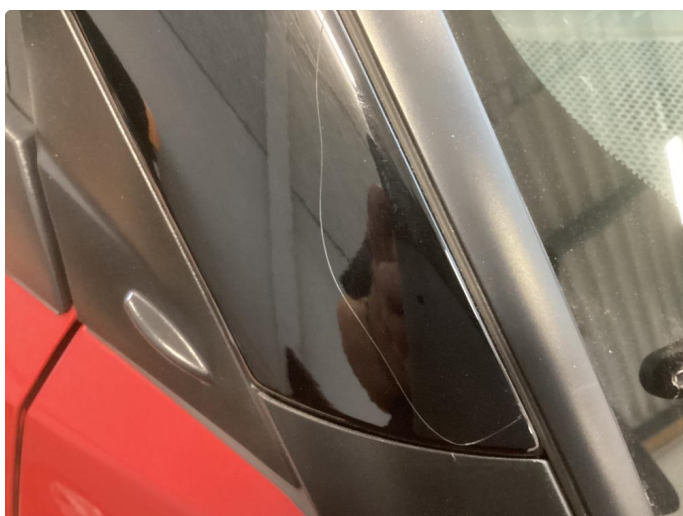
1.1 Riper

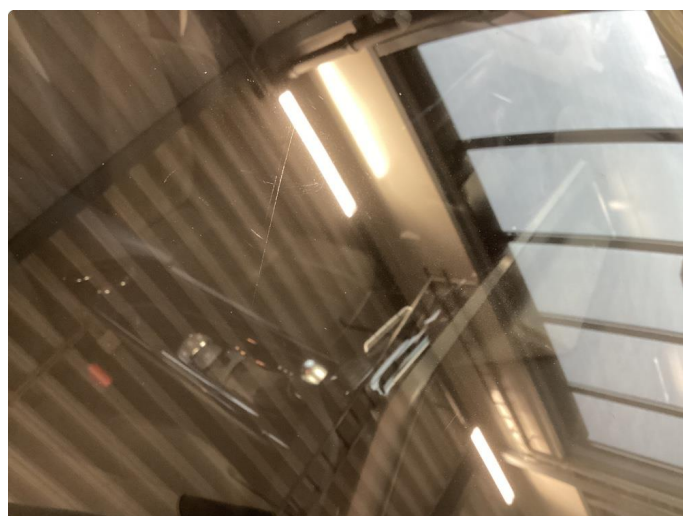
| Punkt | Beskrivelse | Plassering |
|---|---|---|
| 1.2 Frontvindu | riper | |

1.2 Riper

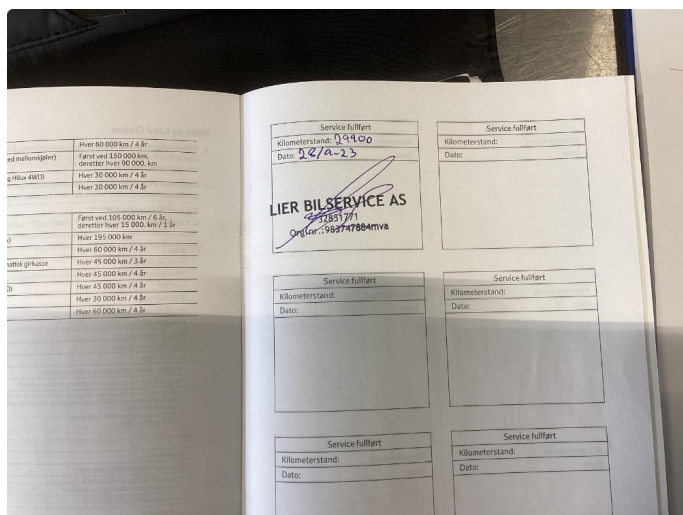
| Punkt | Beskrivelse | Plassering |
|---|---|---|
| 2.1 Opplysninger | øvrig opplysninger | |

2.1 Øvrig opplysninger

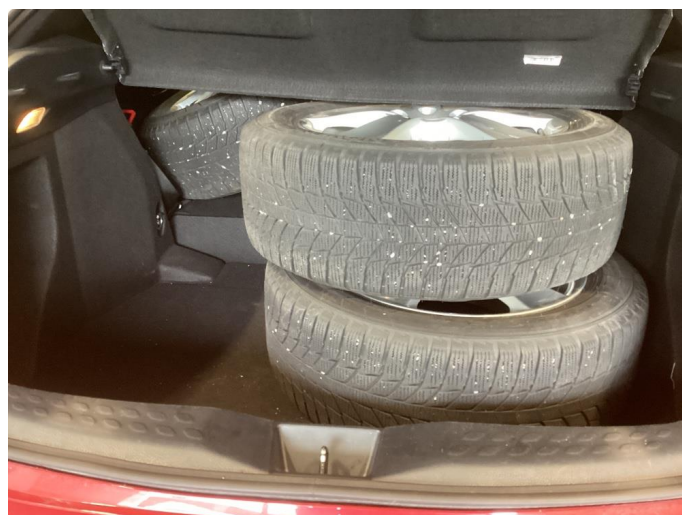
2.1 Øvrig opplysninger

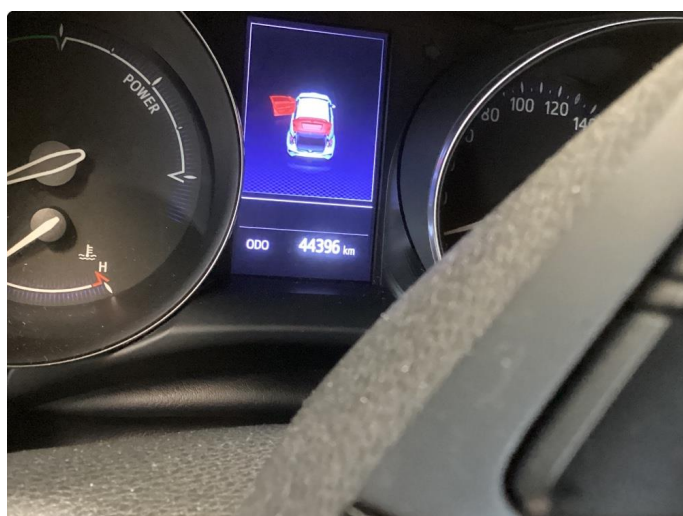
2.1 Øvrig opplysninger
