# Tilstandsrapport

Fritidsbolig

Mosasida 181, 3840 SELJORD

Befaringsdato: 30.04.2024

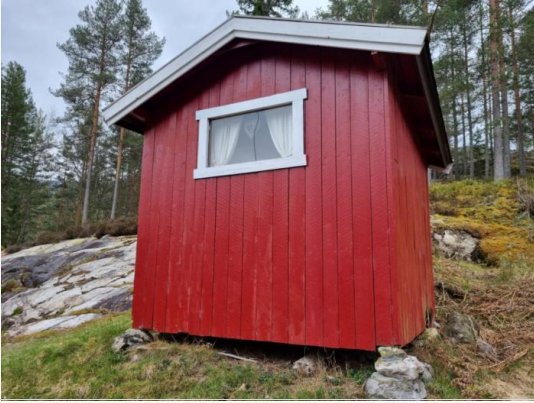
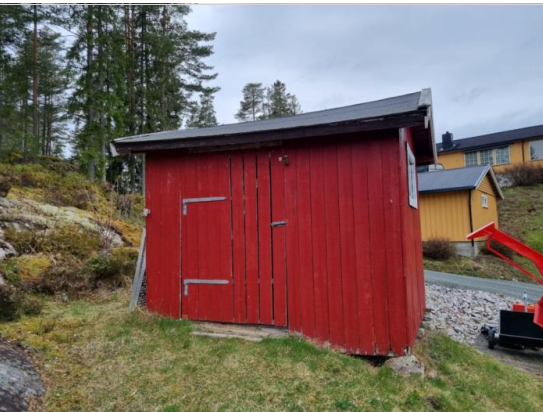
## Bod

Oppført på punktfundamenter av naturstein.  
Trebjelkelag med enkelt bordgulv.  
Vegger av bindingsverk, uisolert.  
Utvendig kledd med låvekledning.  
Stålplater på tak.  
Enkelt vindu og plankedør.  
Bygningen har større skjevheter, og synlige råteskader.  
Påkostninger må påregnes.
