# Tilstandsrapport

Boligbygg med flere boenheter

Punktumveien 4, 8906 BRØNNØYSUND

Rapportdato: 01.05.2025

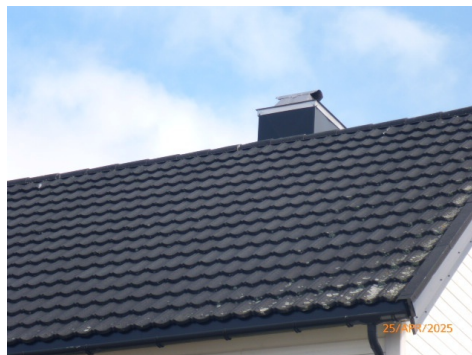
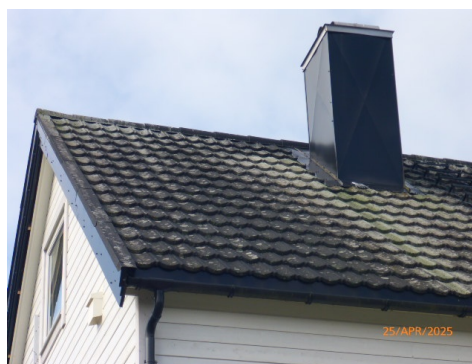
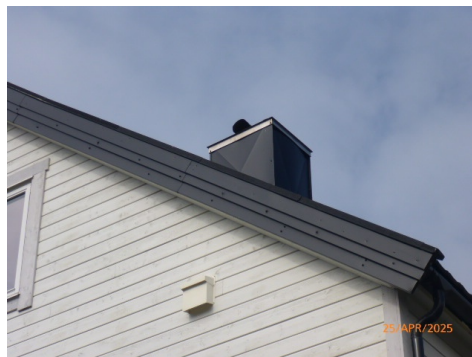
### ! TG IU Nedløp og beslag

Takrenner og nedløp i metall fra rundt 2010. Pipebeslag, luftehatt og takstige montert.

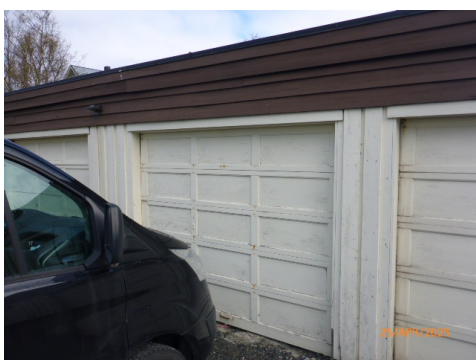
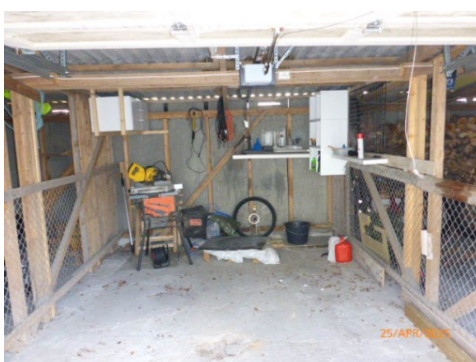
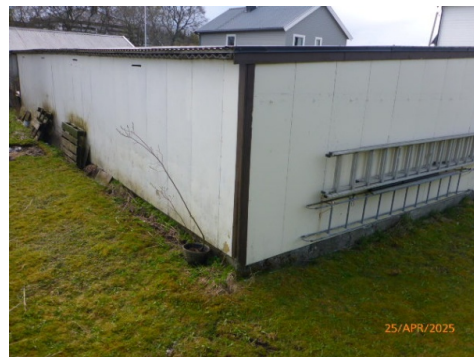
## ! TG IU Garasje

Felles garasje oppført. Støpt dekke på grunn, noen skader. Vegger i bindingsverk, stående kledning, liggende kledning og eternitplater, stedvis råte på trekledning og skader på plater. Pulttak teknet med profilerte metallplater, bølgeeternit ligger under metallplater. Ikke montert takrenner. En leddport i tre med portåpner. Bygget er funksjonelt til sitt bruk, men trenger renovering. Felles bygningsdel, det vises til borettslaget for tilstandsvurdering.

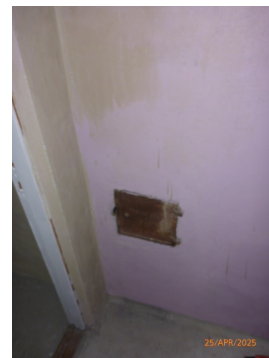
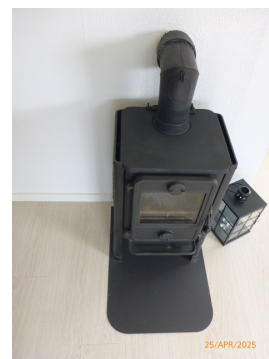
## TG 2 Pipe og ildsted

- Det er påvist sprekker i ildfast stein inne i ovnen.

- Ildsted med sprekk må skiftes.

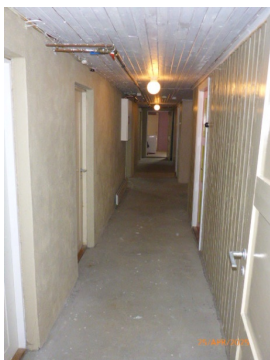
## ! TG 2 Rom Under Terreng

TG 2 er valg ut fra dagens erfaringer med slike konstruksjoner da disse ofte omtales som risikokonstruksjoner hva skade angår. Selv om dreneringen er skiftet, er det opprinnelig masser under bygget.

Holdes under oppsikt.

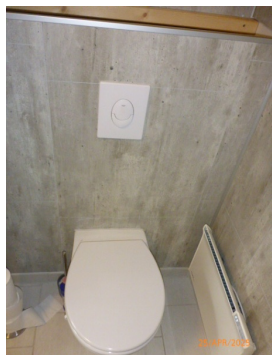
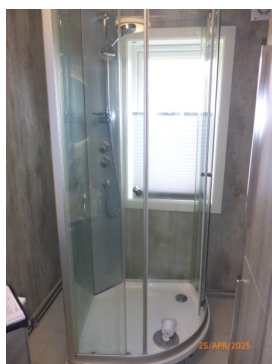
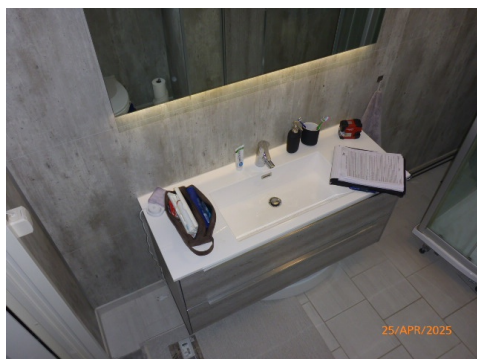
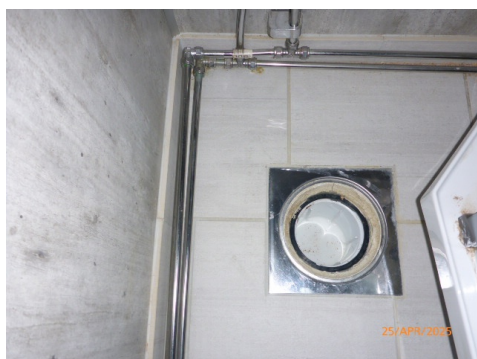
Badets innvendige overflater ble renoveret i 2018 som egeninnsats. Fliser på gulv, flere løse fliser og sprekker i flisfuger. Sokkelfliser og våtromsplater på vegg, ikke sokkellist i våt sone, sokkelfliser utenpå veggplatene.

Sluk i gulvet under kabinett, plastsluk fra 2018. Ikke fall til sluket. Montert et toalett med skjult sistern. Ikke tett bak sistern, eventuelle lekkasjer vil renne ned i konstruksjonen. Innredning med underskap, en vask og speil. Høyskap på vegg. Montert et dusjkabinett. Vindu i våt sone ved dusj.

**Kostnadsestimat:** 100 000 - 300 000

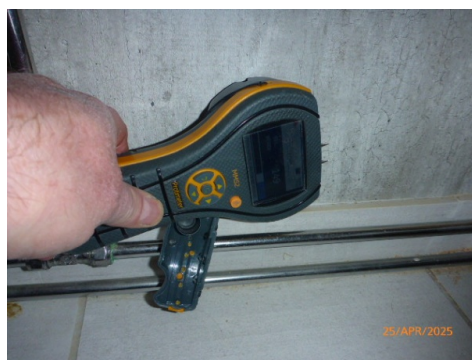
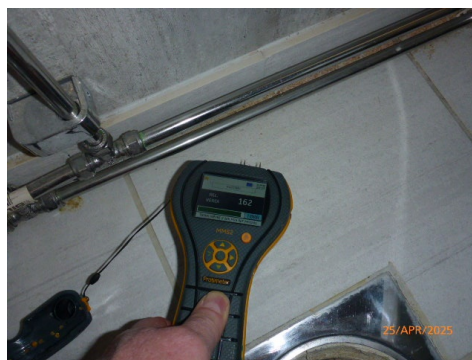
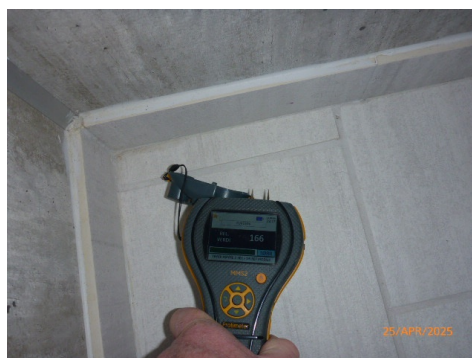
### ! TG 3 Tilliggende konstruksjoner våtrom

- Den valgte konstruksjonsutforming gir økt fare for skader

Pr. i dag er det ingen indikasjoner på fukt fra bruk av våtrommet. Ved for eksempel lekkasjer fra innebygget sistern, eller treg avrenning i sluk med vann på gulvet, er det påregnelige med vann og fuktskader.

Våtrommet er anbefalt renover.

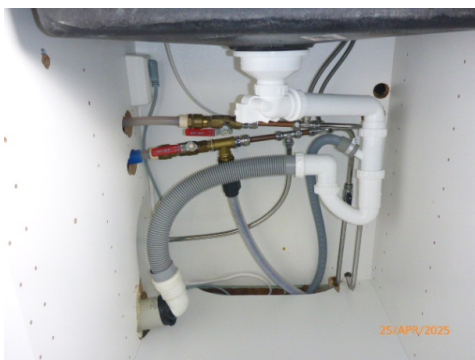
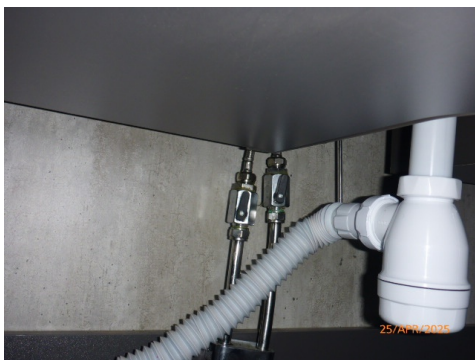
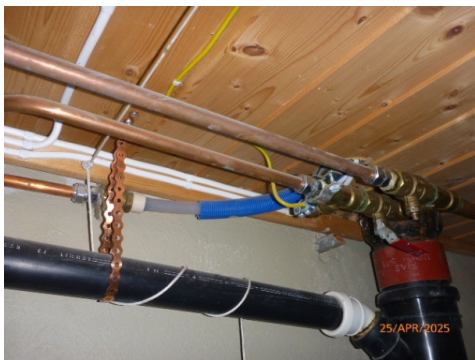
Vann og avløpsrør i kjeller.

Undertegnede har ikke fagspesifikk rørleggerkompetanse. Det anbefales en grundig kontroll og kommentar av anlegget, kontakt autorisert rørlegger.  
Kostnad er for kontroll.

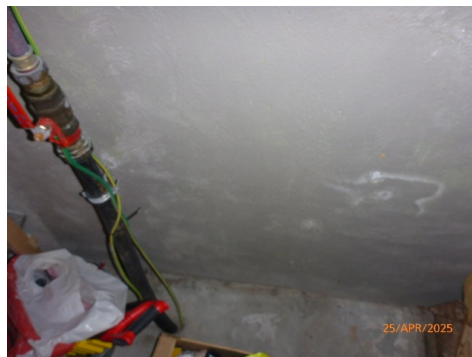
Fetts stoppekran på bod

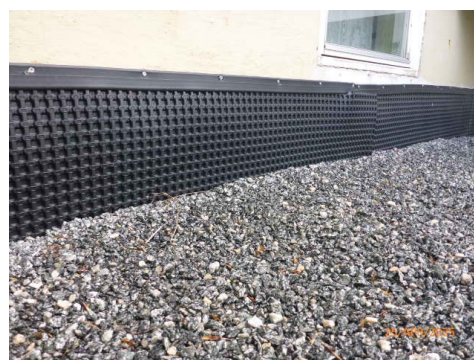
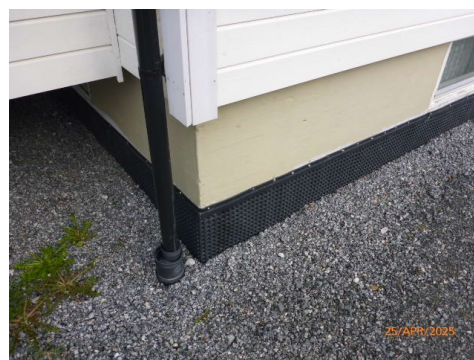
### ! TG IU Fuktsikring og drenering

Observert spor etter fuktvandring i kjellermurer og dekke på grunn. Det er skiftet drenering og utvendig fuktsikring i 2021. Felles bygningsdel, det vises til borettslaget for tilstandsvurdering.

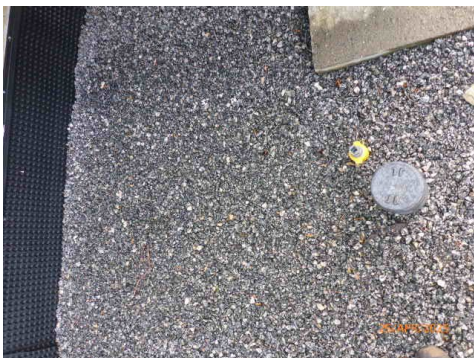
Mulig stakepunkt og utv. stoppekran.
