VH90344 - 2017 Mitsubishi Offroad

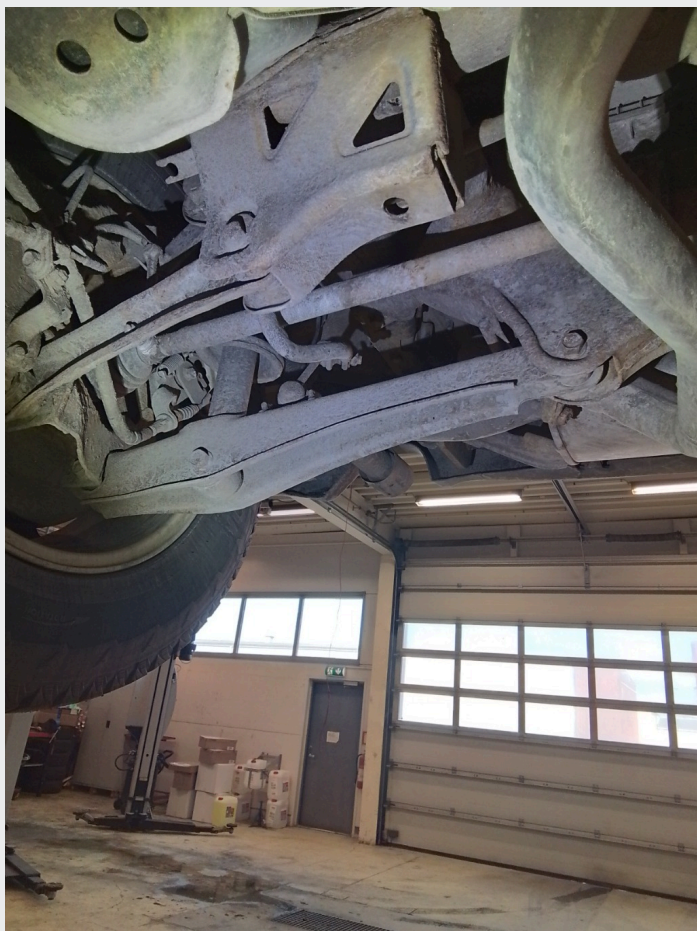
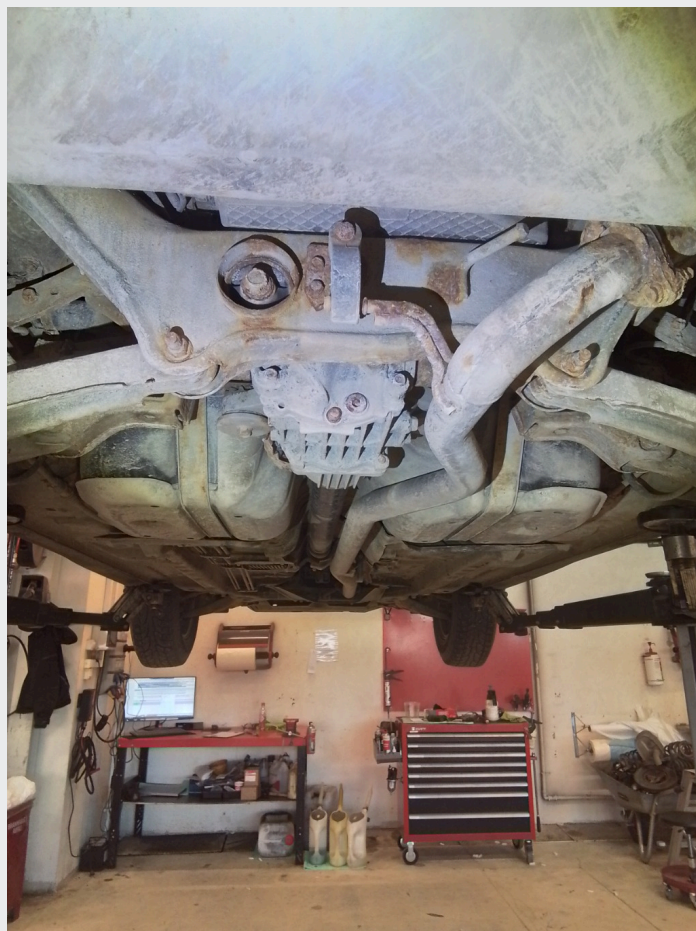
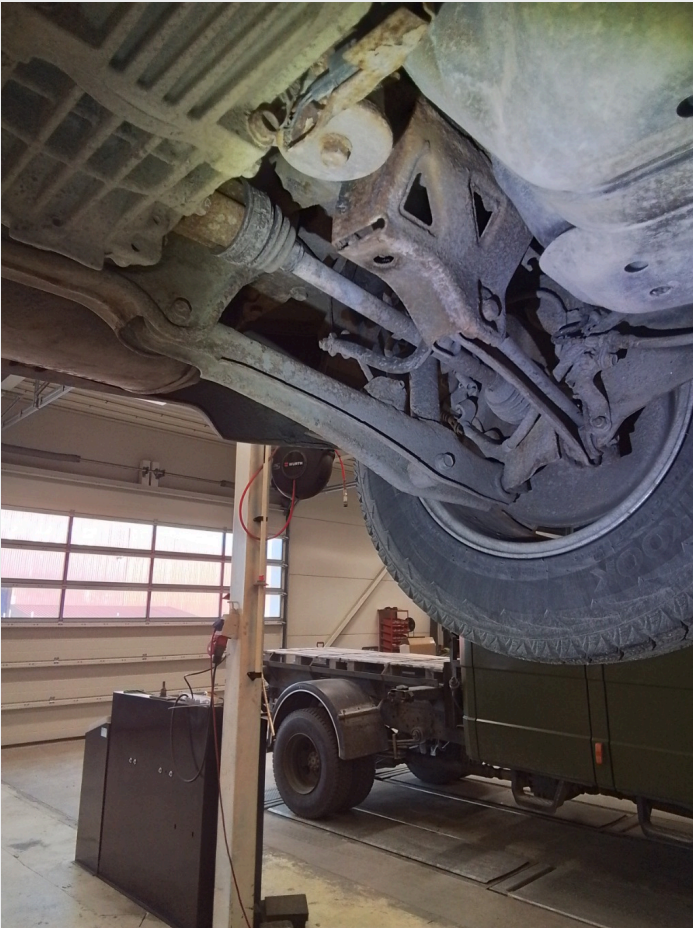
2.2 Overflaterust bakstilling

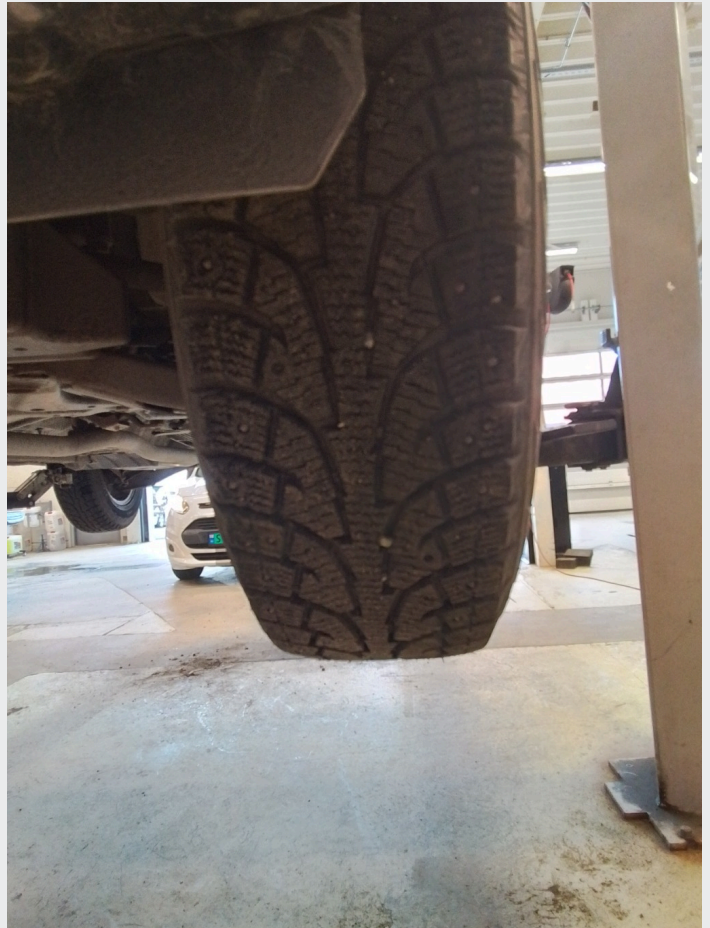
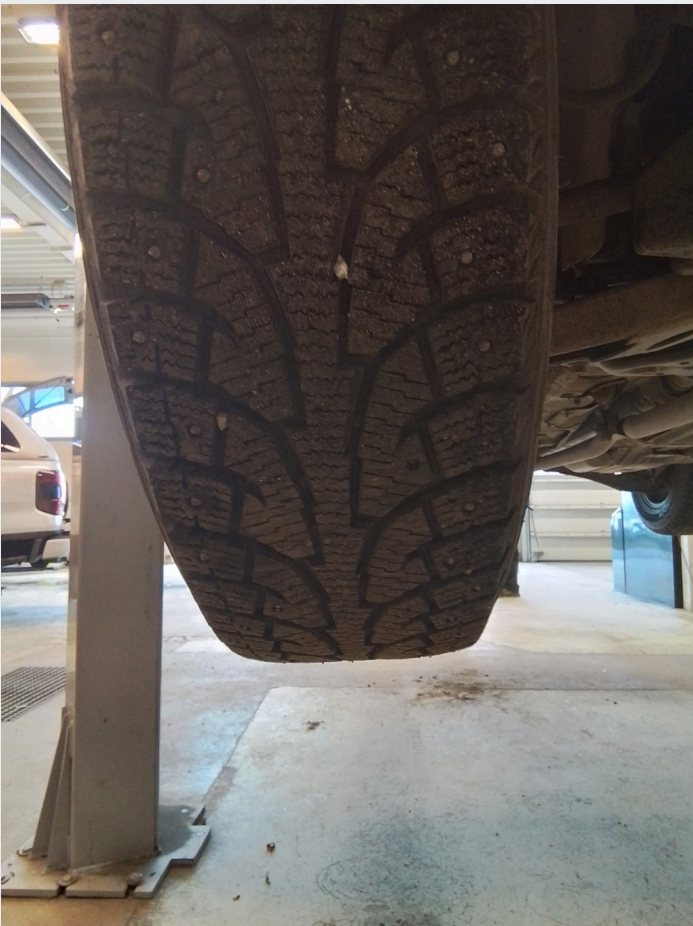
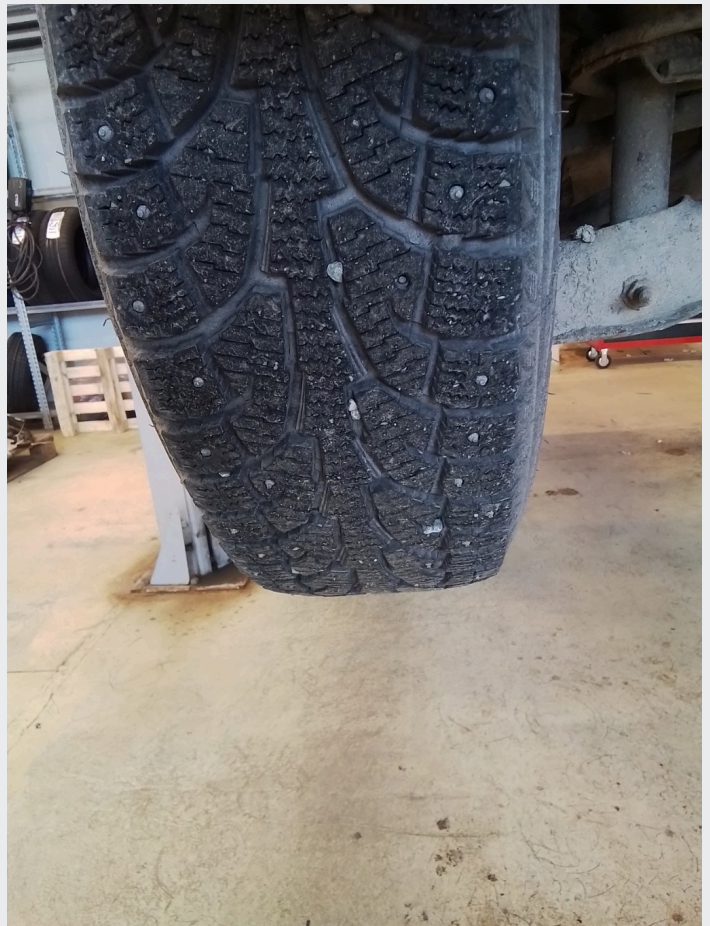
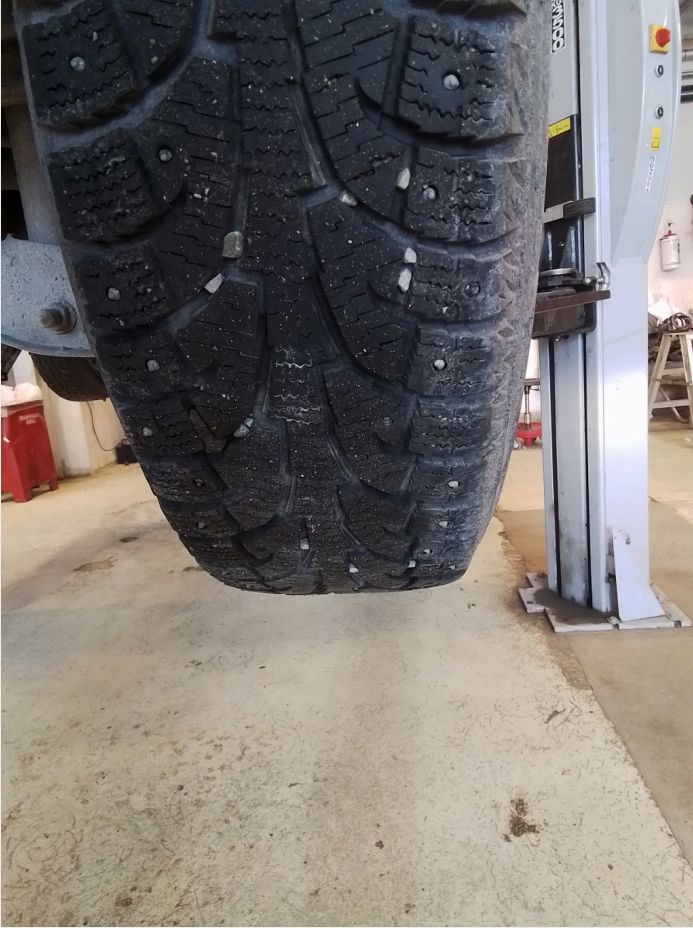
2.17 Mangler pigger på piggdekk

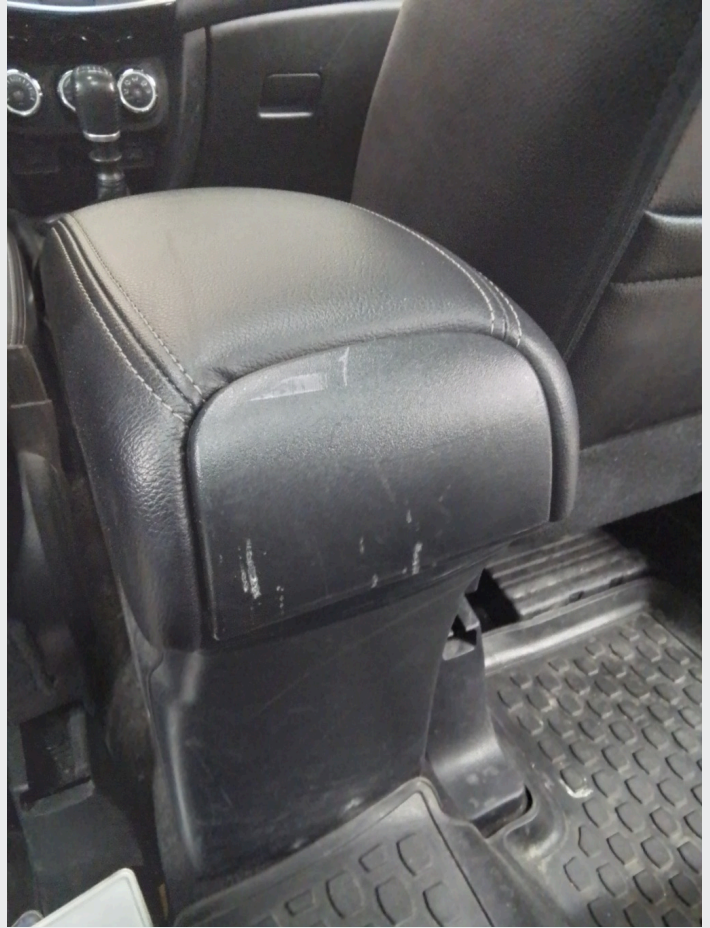
4.3 Ripet i plast

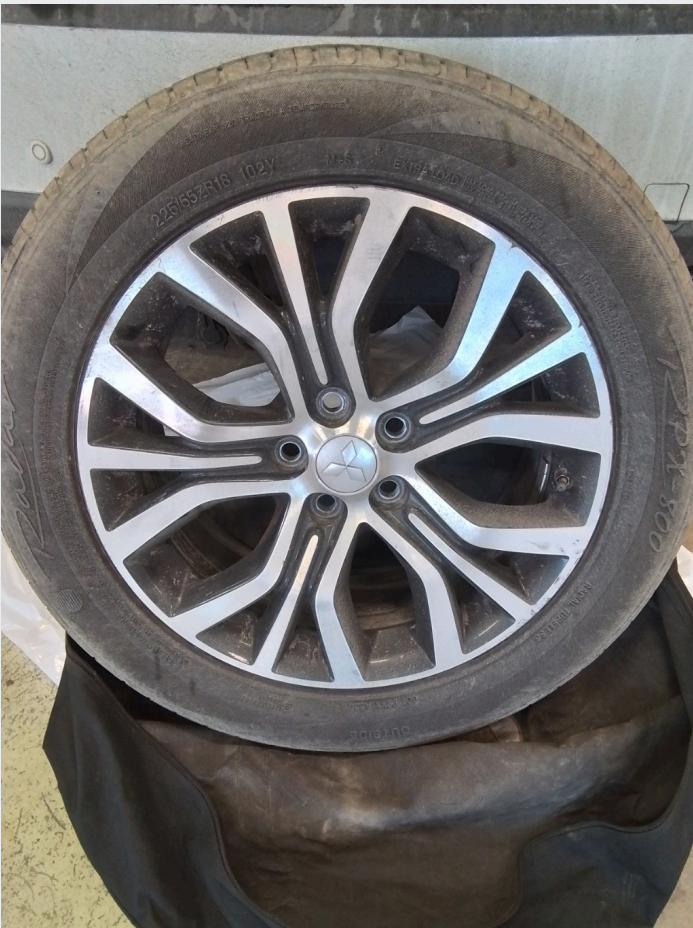
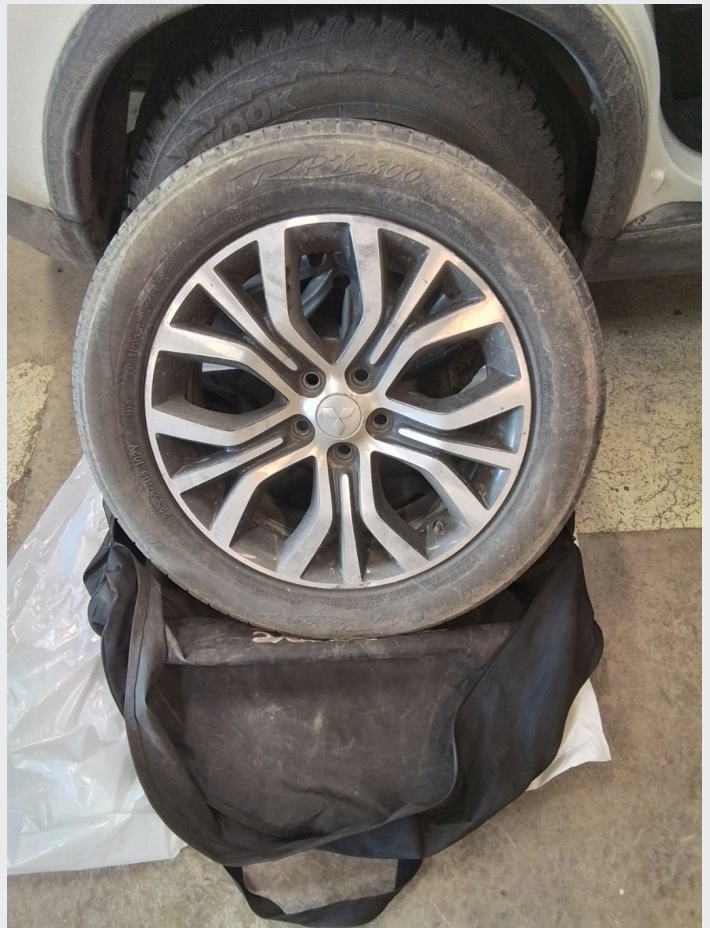
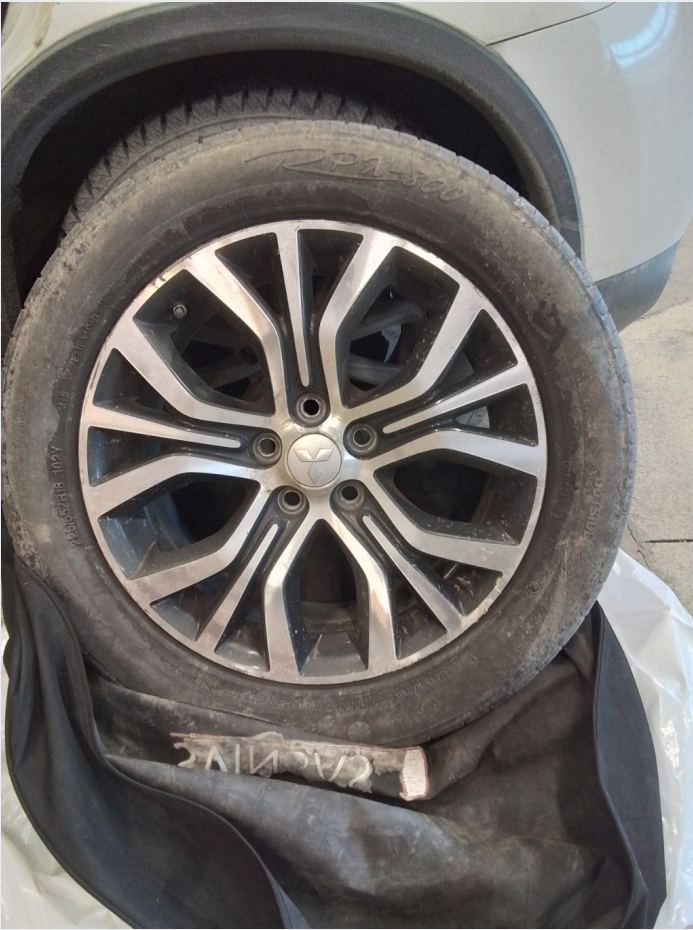
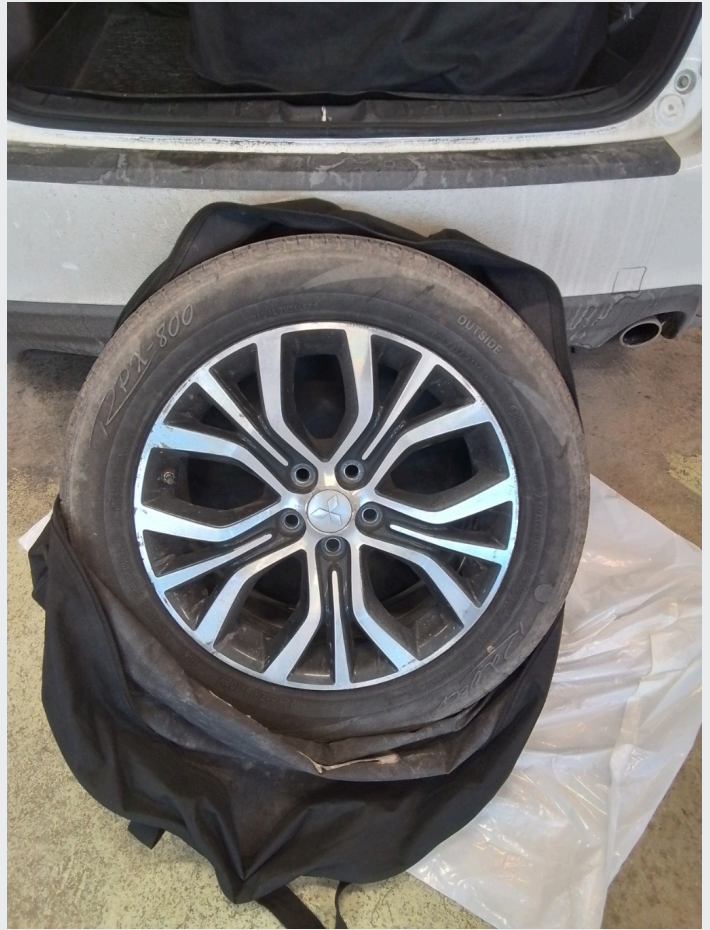
2.18 Sommerfelger

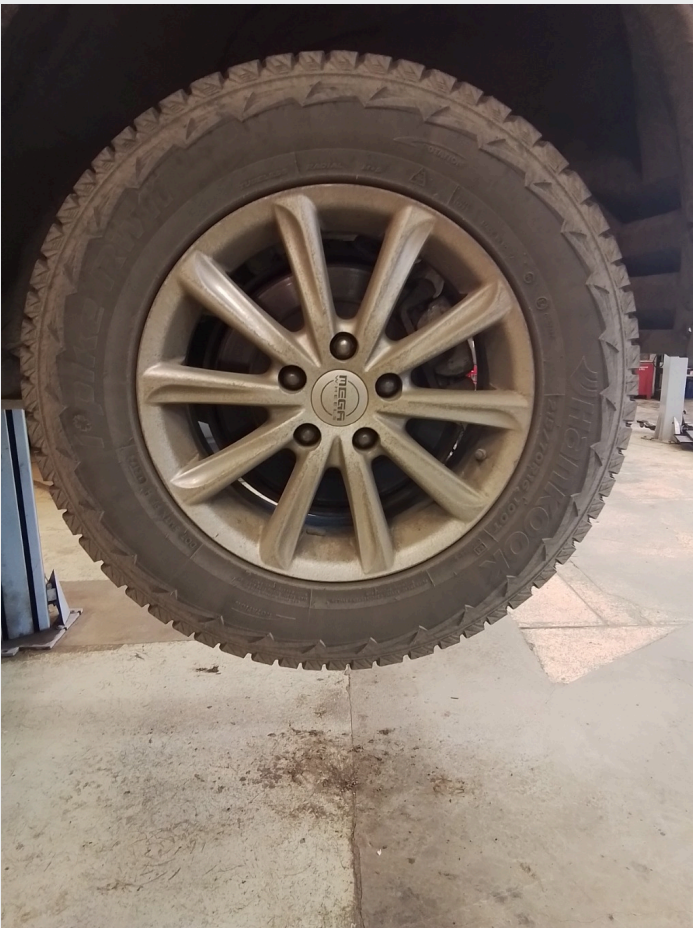
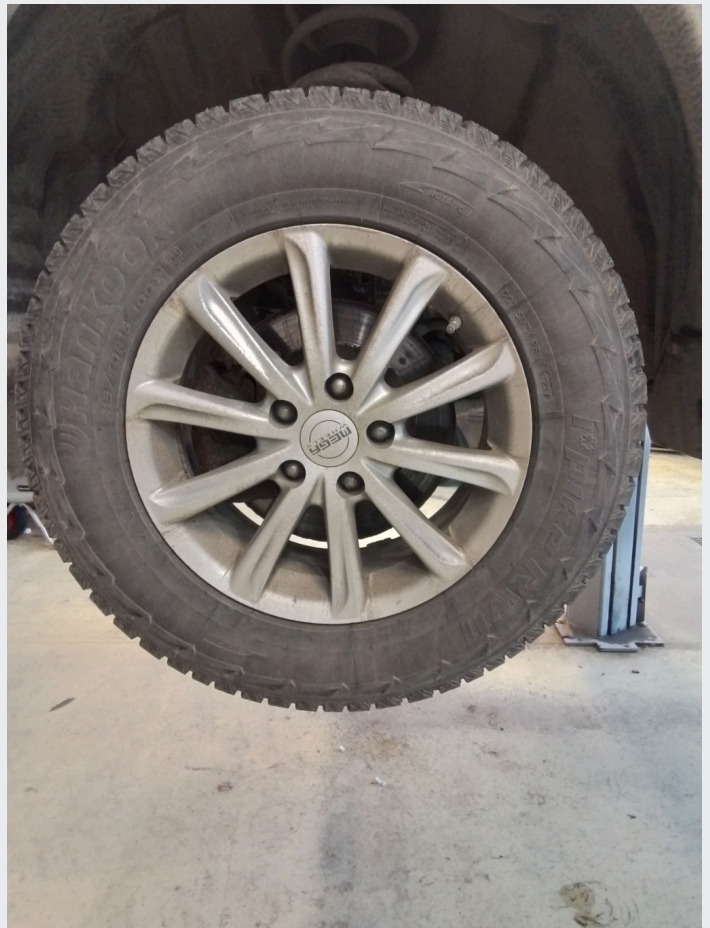
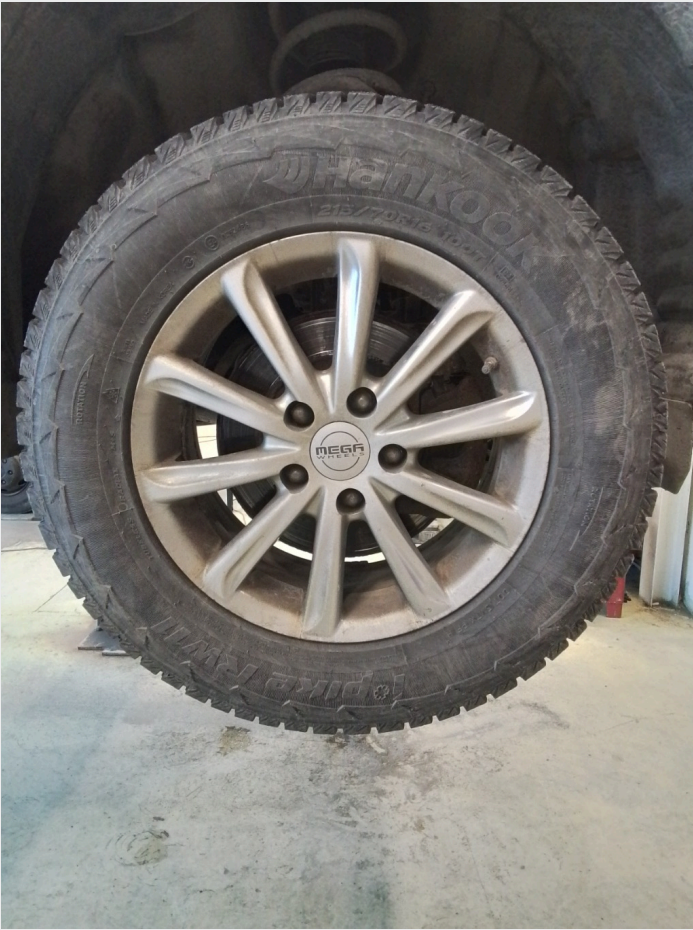
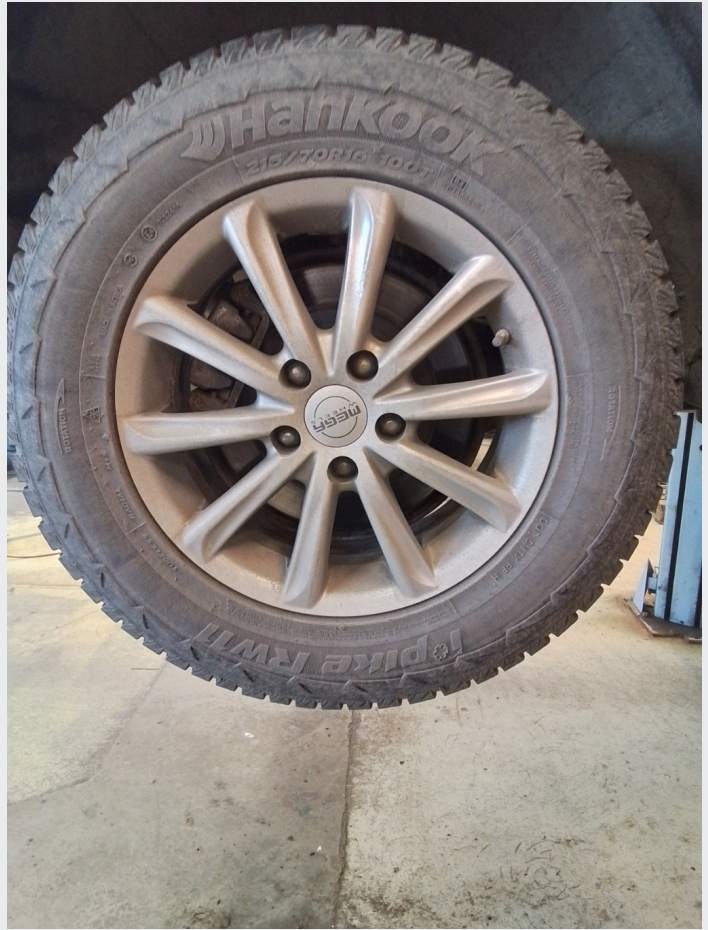
2.18 Vinterfelger

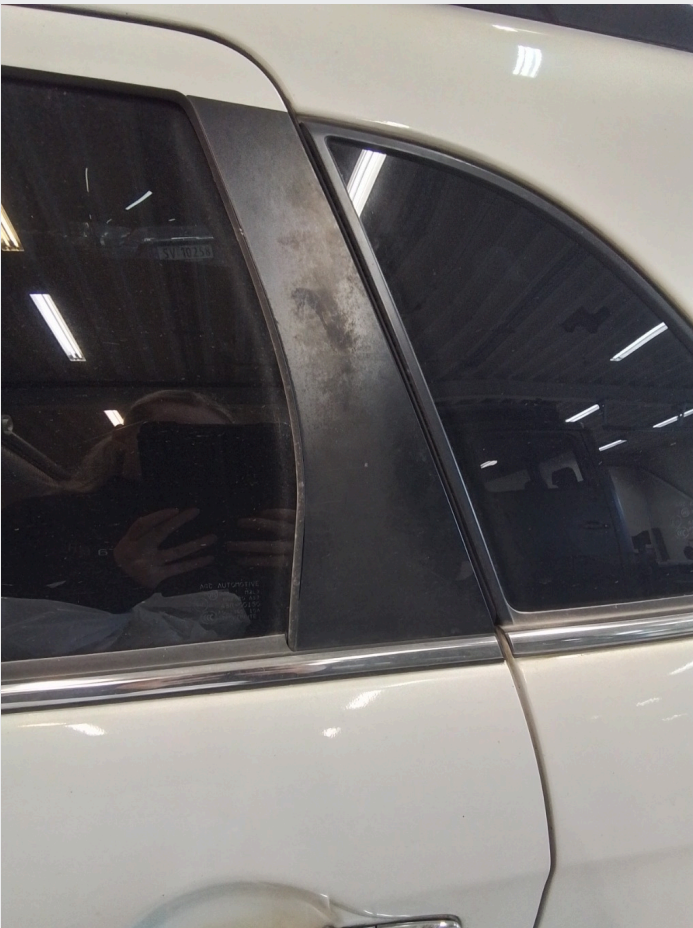
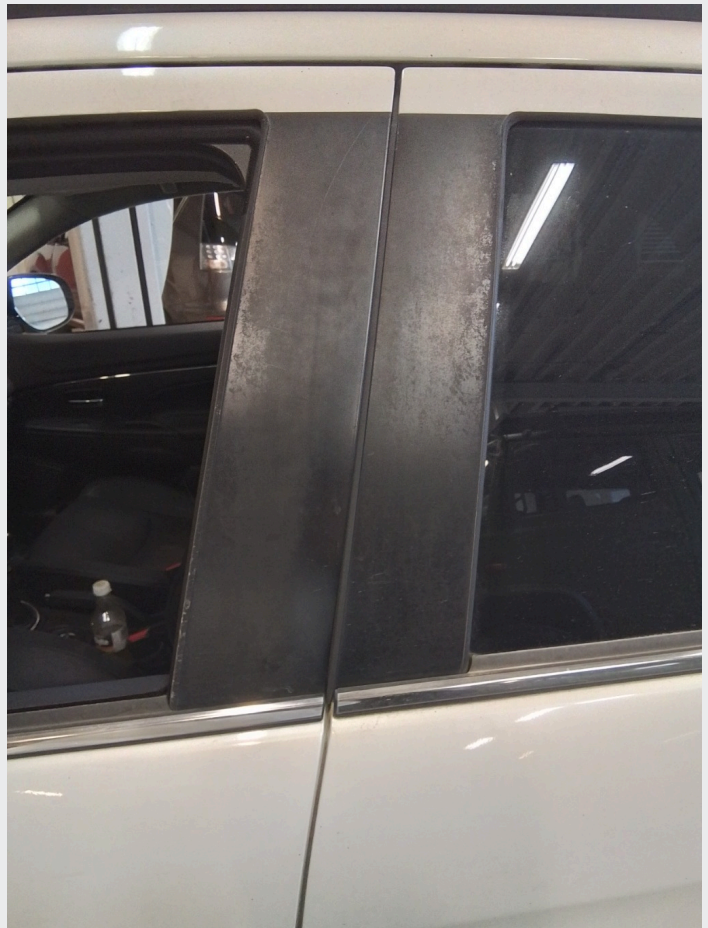
2.5 Matt/misfarget pyntelister på dører venstre side

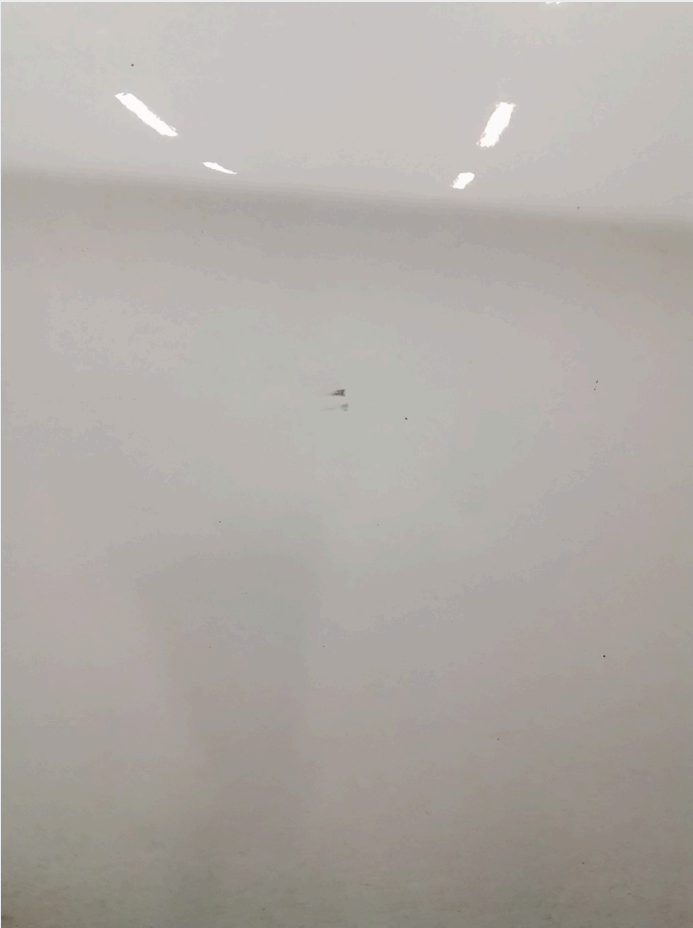
2.5 Lakkskade høyre bakdør

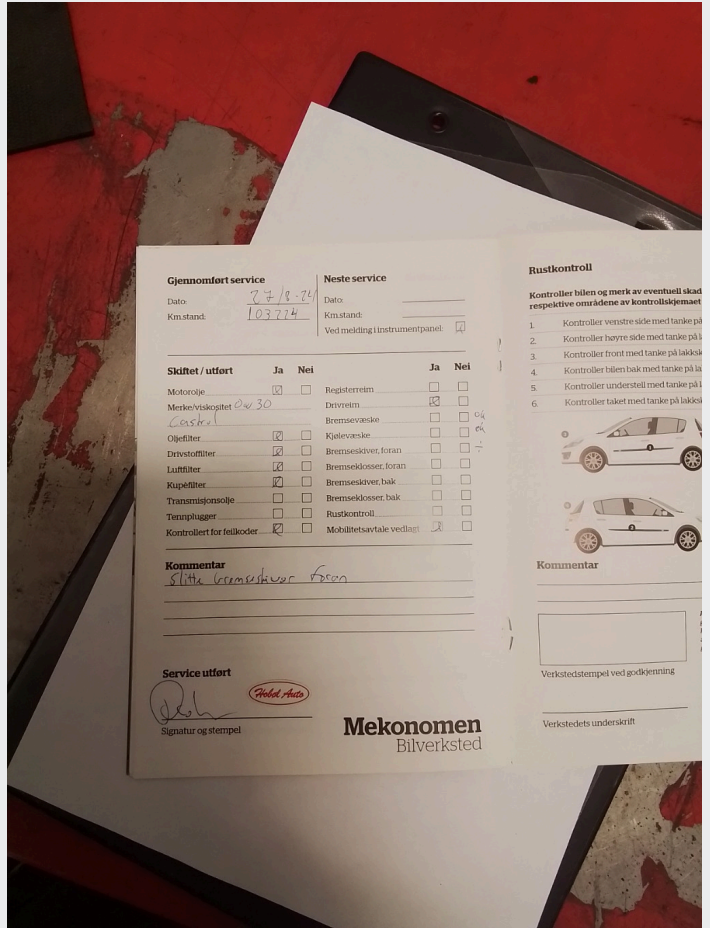
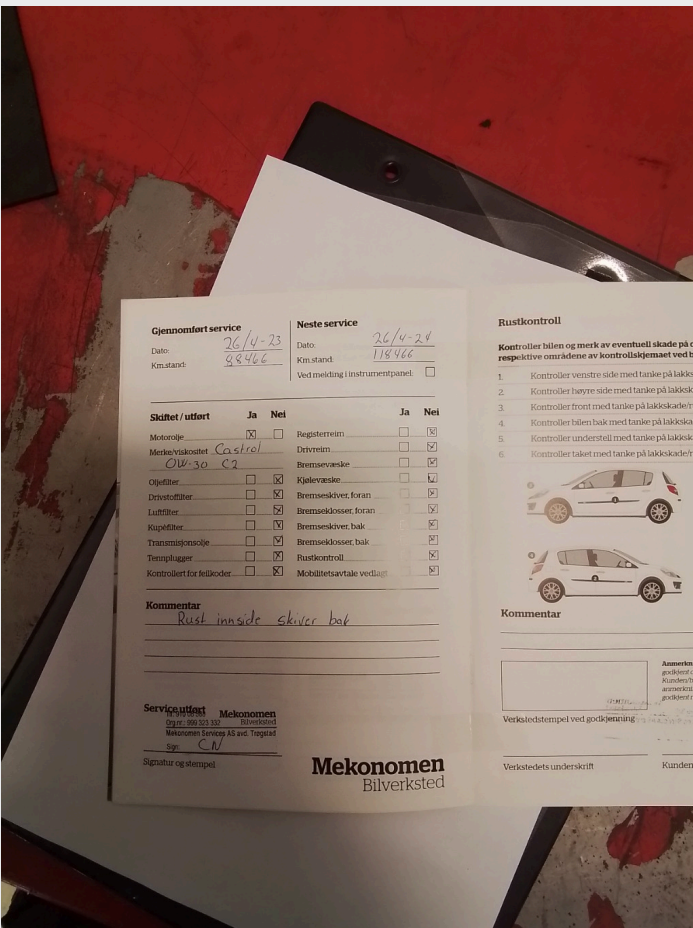
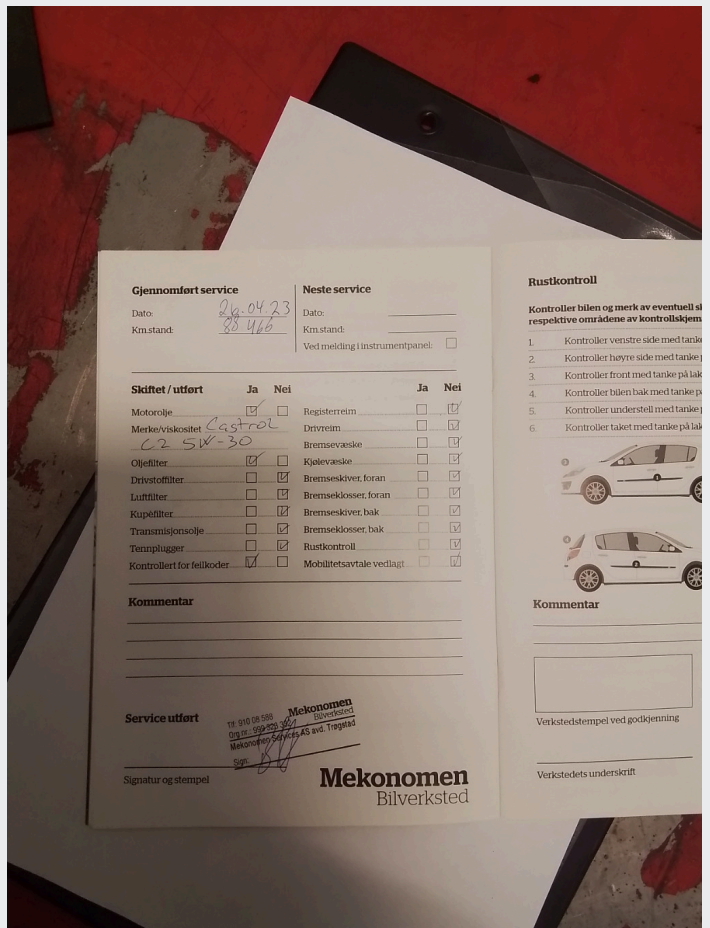
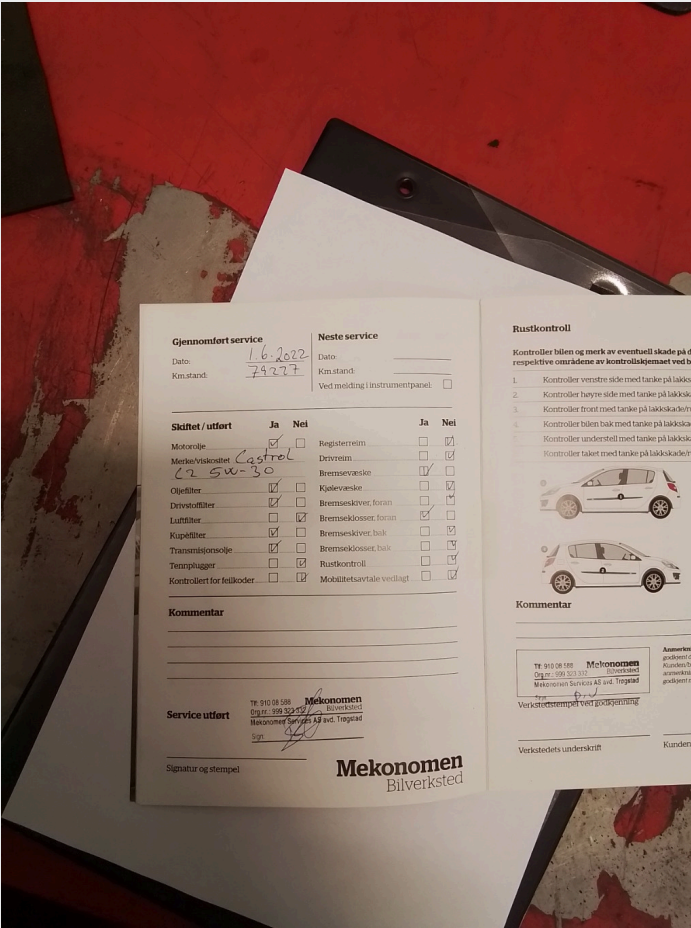
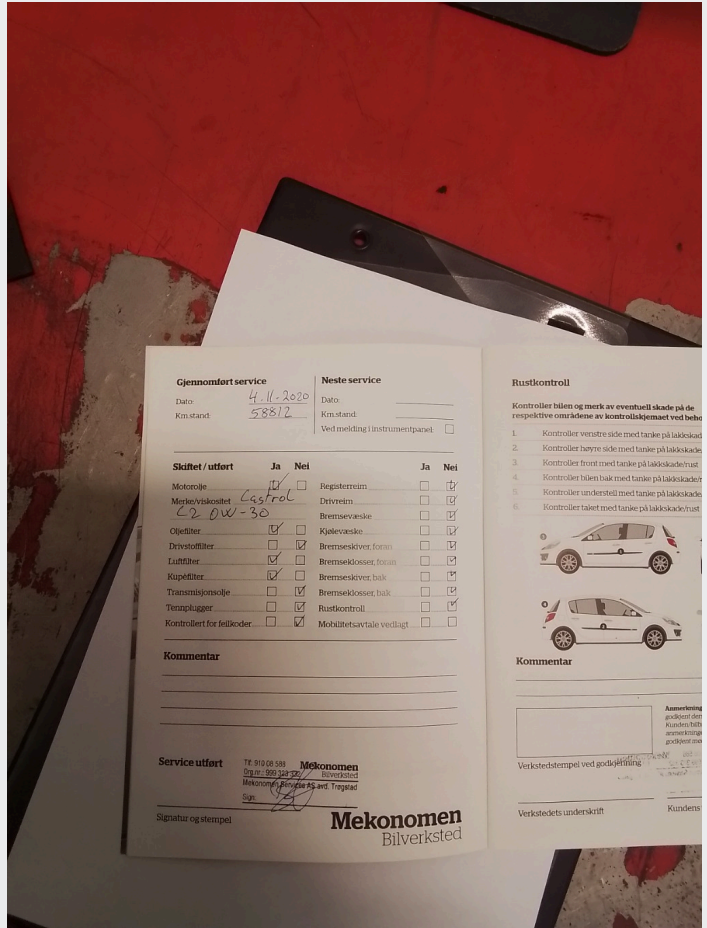
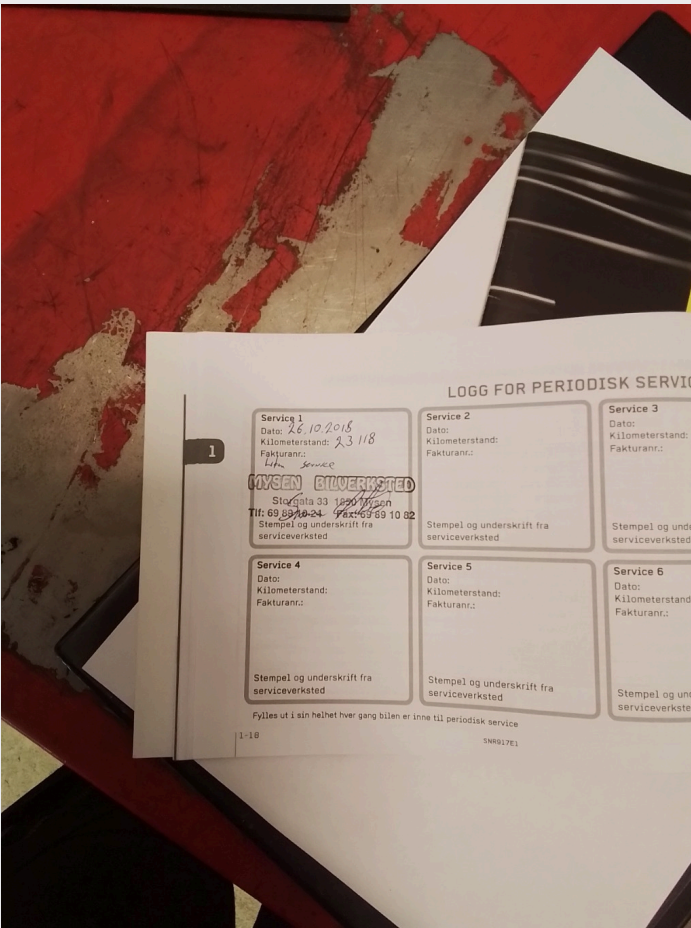
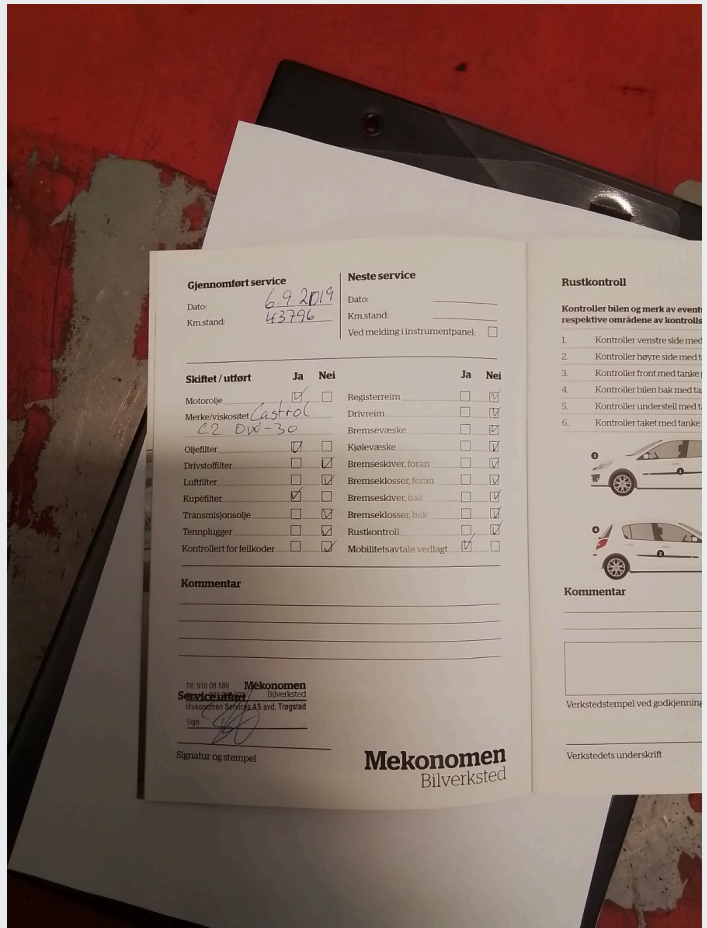
5.11 Servicehefter
