## EV83459 - 2019 Nissan Kombi (5-dørs)

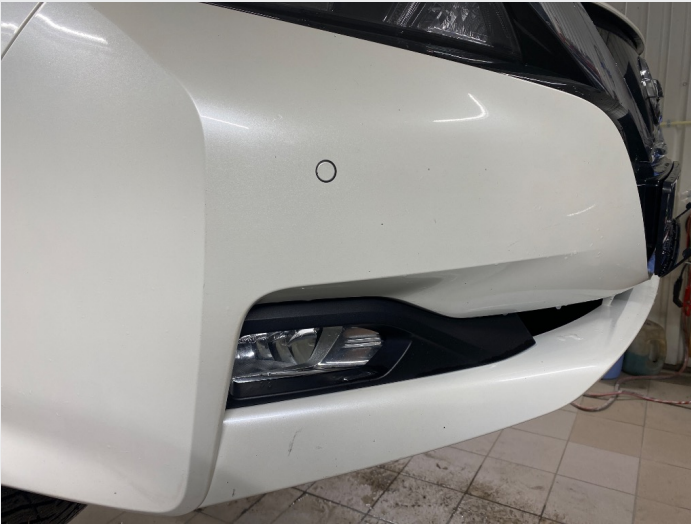
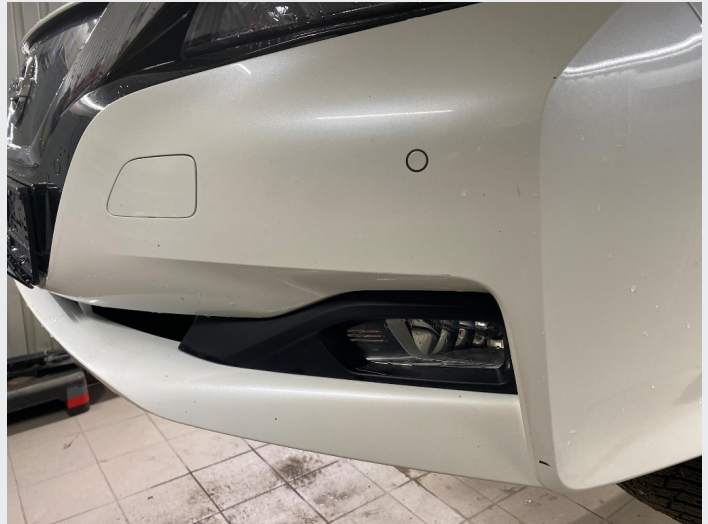
2.8 Frontfanger, steinsprut

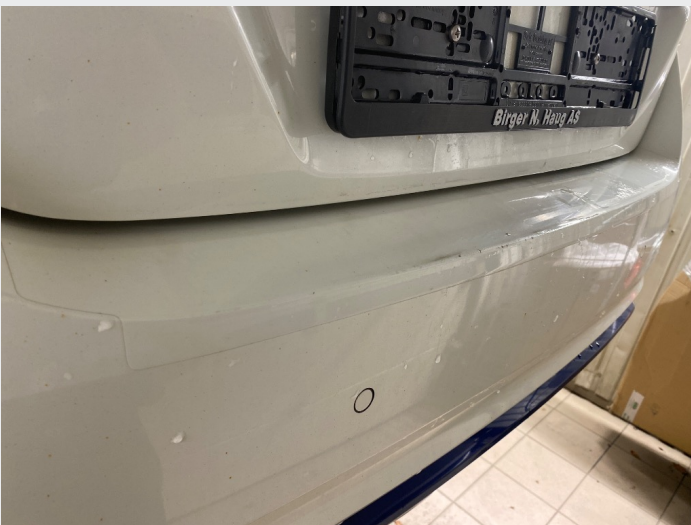
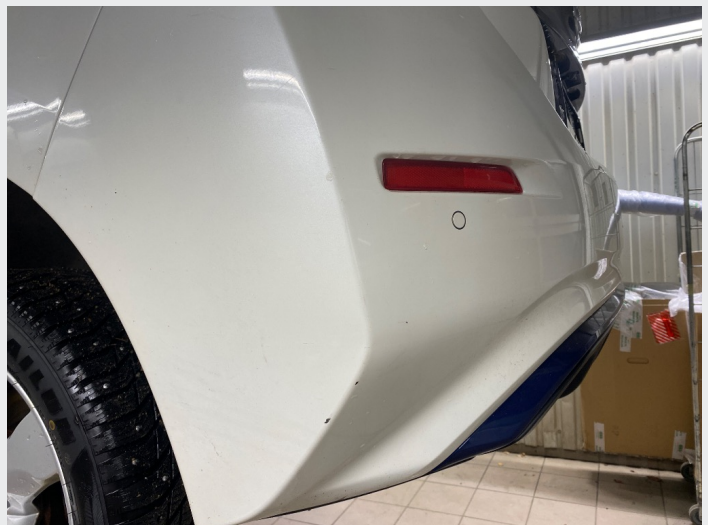
2.8 Bakfanger, steinsprut/hakk

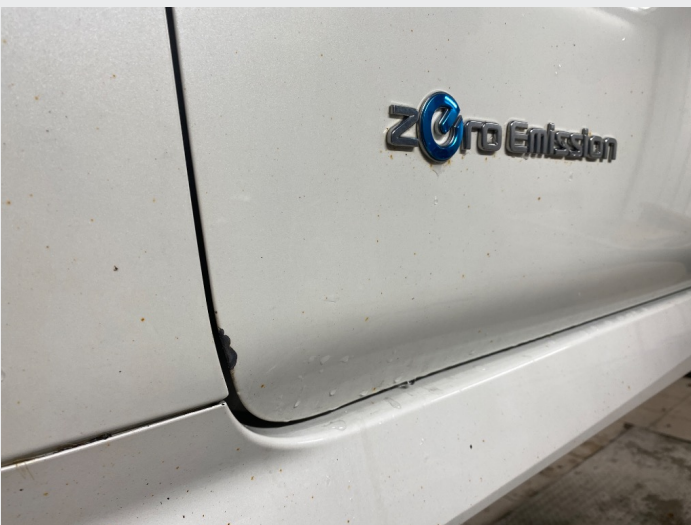
2.5 Chippet lakk, førerdør
