# NAF Bruktbiltest

**Testdato**  
10.07.2025

| <b>Bilmerke</b> | Peugeot | <b>Motorstørrelse</b> | cm <sup>3</sup> |
| <b>Modell</b> | 208 | <b>Motoreffekt</b> | 100 kW |

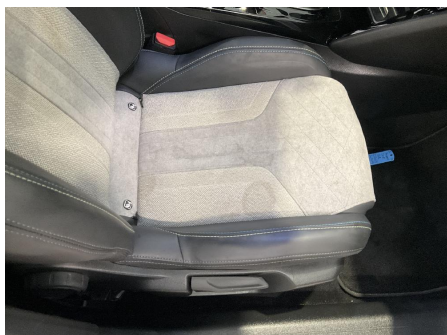
**1. Seter**

| Ref.Id | Repareres | Resultat | Beskrivelse |
|---|---|---|---|
| 98.2 | Seter | Misfarget/skittent: | Høyre foran |

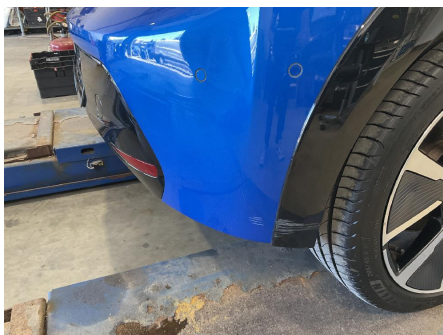
**2. Lakk / karosseri utvendig**

| Ref.Id | Repareres | Resultat | Beskrivelse |
|---|---|---|---|
| 86.3 | Lakk / karosseri utvendig | Lakkriper: | Støtfanger foran, Venstre fordør, Høyre bakskjerm, Støtfanger bak |
