NAF Bruktbiltest

Testdato
05.02.2025

Bilmerke	Volkswagen	Motorstørrelse	1968 cm ³
Modell	TRANSPORTER	Motoreffekt	103 kW
Type	7J0	Aksler i drift	1
Registreringsnr.	AJ75741	Drivstofftype	Diesel
Understellsnr.	WV1ZZZ7HZDX001536	Kjøretøygruppe	315
Km.stand.	459910	Bruktimportert	Nei
Farge	Rød	Registreringsår	2012
Karosseritype	Integrert førerhus	Registrert første gang	02.08.2012
		Frist for neste EU kontroll	24.10.2025

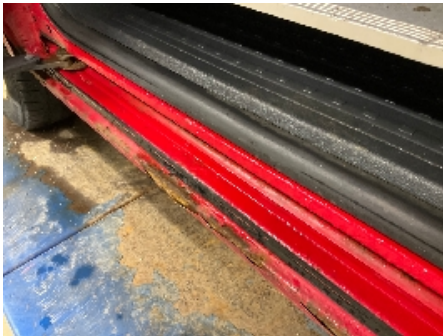
1. Døråpning

Ref.Id	Opplysning	Resultat	Beskrivelse
93.5	Taktrekk	Skittent taktrekk	
96.4	Dørtrekk	Liten skade i dørtrekk:	Høyre skyvedør, Bakluke/dør
96.5		Skittent/misfarget dørtrekk	Høyre skyvedør, Bakluke/dør, Høyre fordør, Venstre fordør
97.7	Døråpning	Rust:	Høyre fordør, Venstre fordør
98.7	Seter	Ett eller flere seter har varetrekk. Originaltrekk ikke kontrollert.

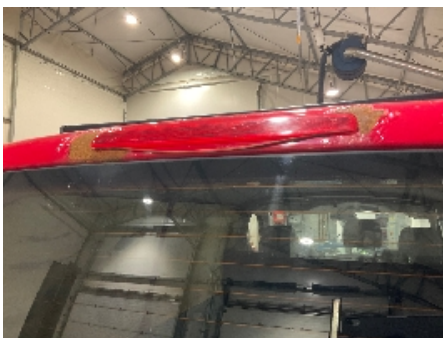
4. Lys

17.16	Lys	Skadet lykt:	Midtre bremselys
23.1	Full systemskann	Det finnes feilkoder, se rapport	
23.2		Diagnoseavlesing ligger i testrapport	
27.2	Motor virkemåte	Støy / ulyd forkant av motor

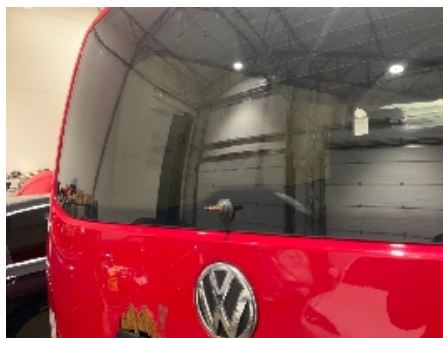
5. Vindusvisker, spylar
(foran/bak)

50.5	Varmeapparat / klimaanlegg (AC)	Svak kjølevirkning	
51.7	Vindusvisker, spyler (foran/bak)	Vinduspusserarm eller blad er defekt / mangler	Bakrute
56.3	Drivrem generator	Ulyd i strammehjul / remhjul

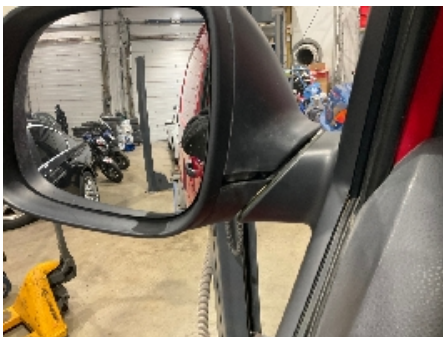
7. Utvendig speil

Ref.Id	Repareres	Resultat	Beskrivelse
86.9		Rust/rusthull:	Bakluke
86.11		Steinsprut/lakksår	Panser, Tak
86.13		Lakkslipp/flassing	Panser, Tak
87.5	Utvendig speil	Skade på speilramme / -hus	Venstre side
88.1	Underside	Skadet/løs innerskjerm:	Venstre foran, Høyre foran
88.2		Skadet/løst plastdeksel:	Høyre
88.11		* Høyre skvettlapp foran - skadet/Mangler	
97.3	Døråpning	Rust:	Venstre skyvedør, Høyre skyvedør
98.2	Seter	Misfarget/skittent:	Høyre foran, Midten foran, Venstre foran
102.2	Laste-/bagasjerom	Skader i deksler/panel/vegger/gulv
