VOLKSWAGEN PASSAT 140 HK MANUELL 4X4

TESTDATO: 31.07.2025

CHASSISNR: WVVZZZ3CZFE018434

NBF Tilstandsrapport er utarbeidet av Norges Bilbransjeforbund og Forbrukerrådet.

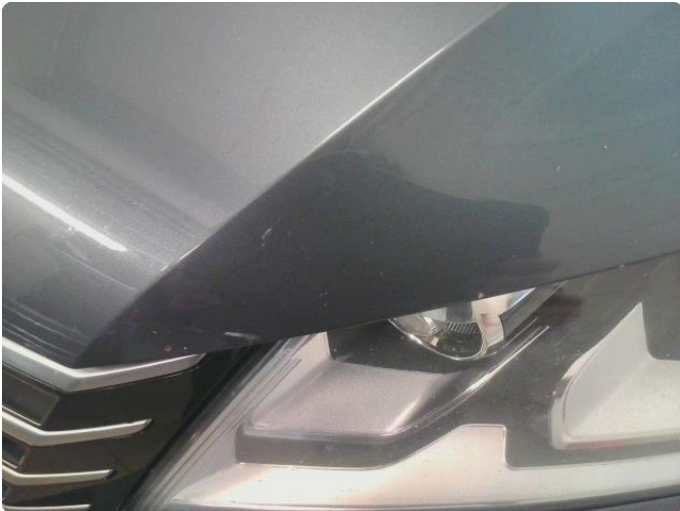
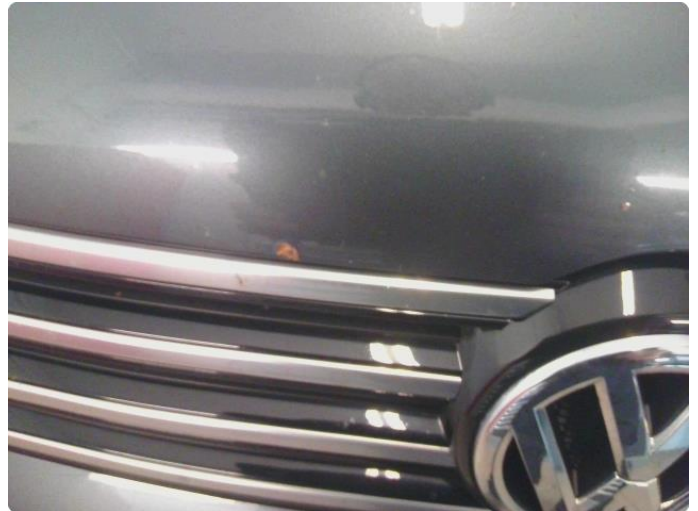
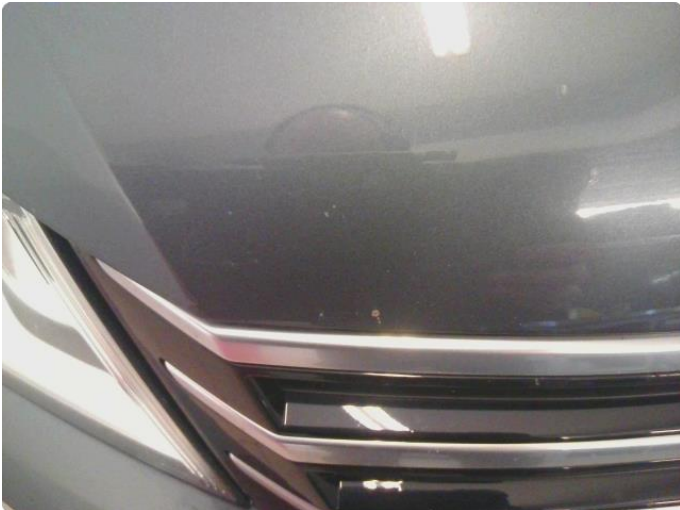
| Punkt | Beskrivelse | Plassering |
|---|---|---|
| 1.1 Panser | noe steinsprut med rust | foran |

1.1 Noe steinsprut med rust

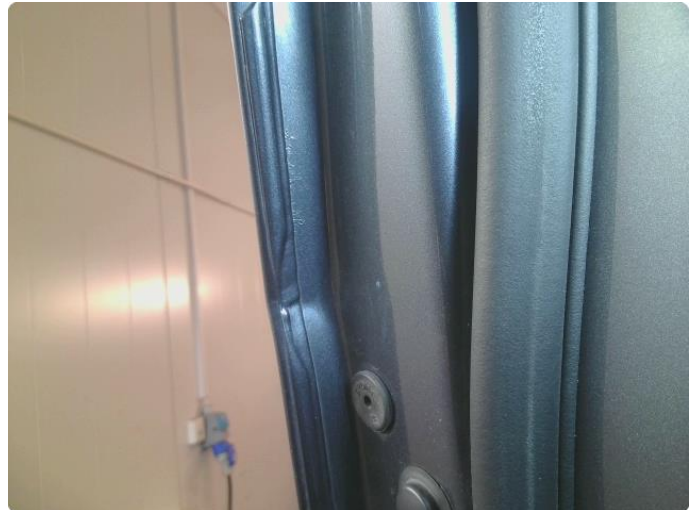
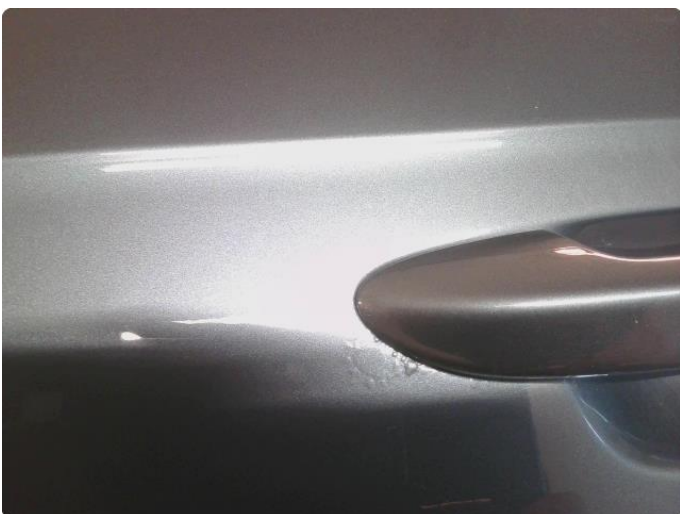
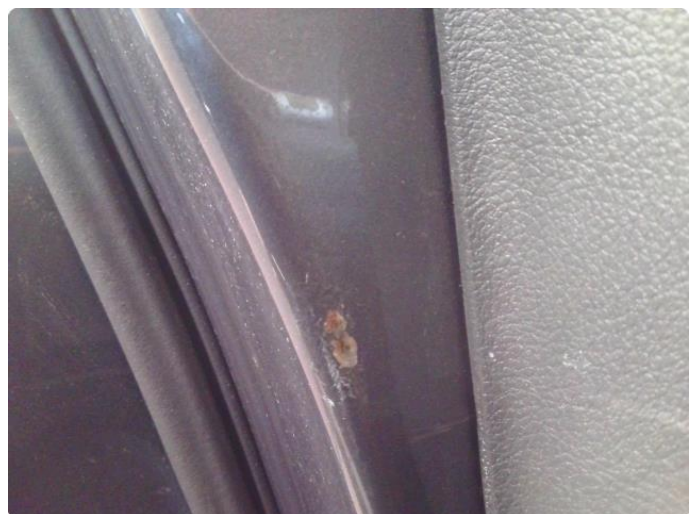
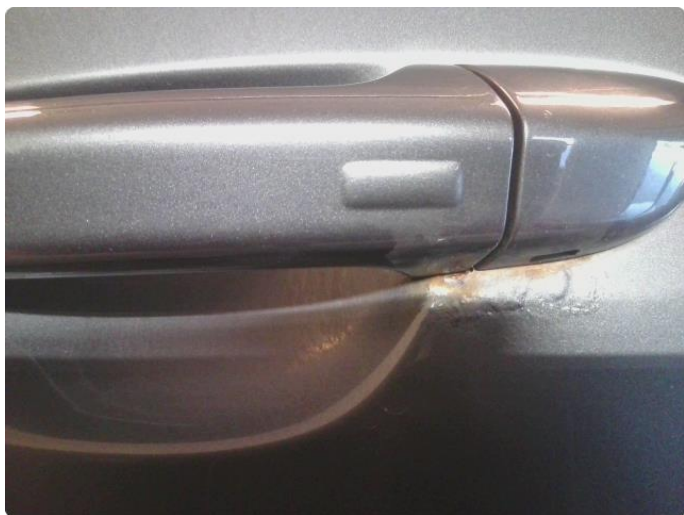
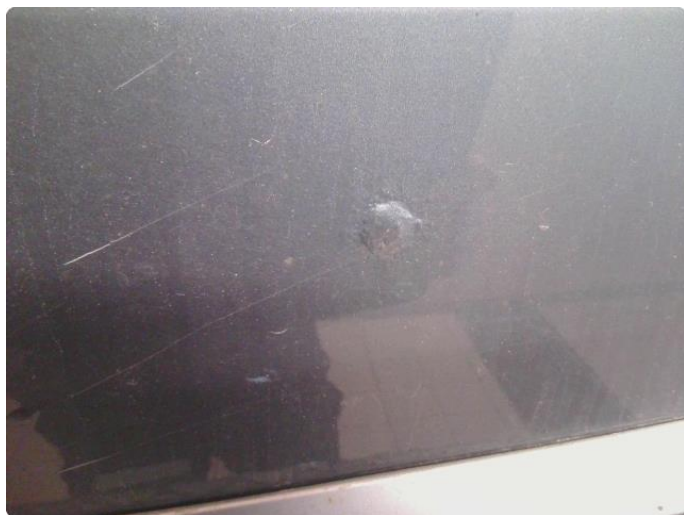
| Punkt | Beskrivelse | Plassering |
|---|---|---|
| 1.2 Dører | rust/korrosjon | venstre foran |

1.2 Rust/korrosjon

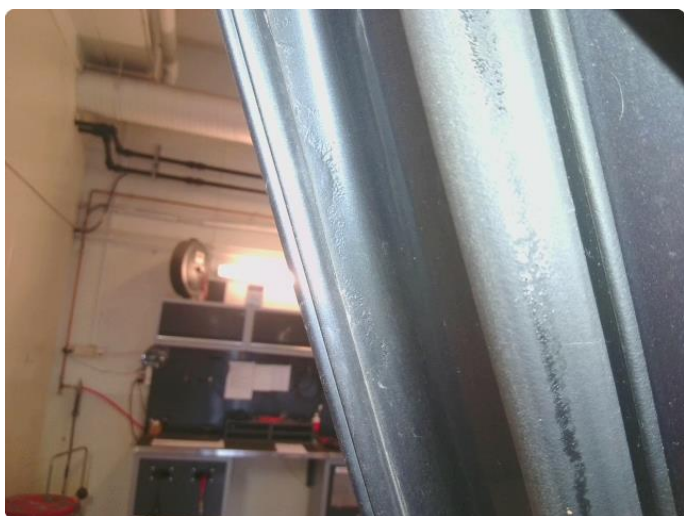
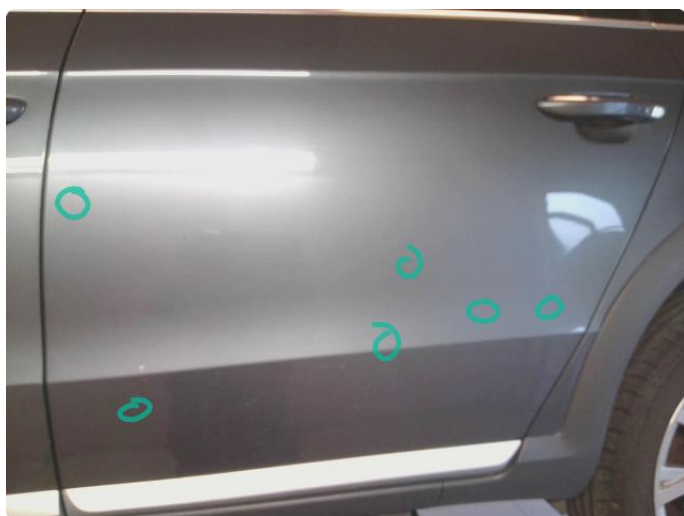
| Punkt | Beskrivelse | Plassering |
|---|---|---|
| 1.3 Dører | rust/korrosjon | venstre bak |

1.3 Rust/korrosjon

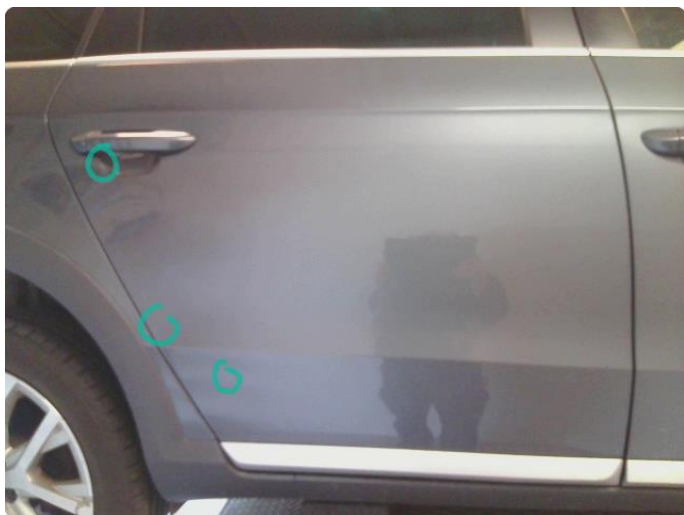
| Punkt | Beskrivelse | Plassering |
|---|---|---|
| 1.4 Dører | rust/korrosjon | høyre bak |

1.4 Rust/korrosjon

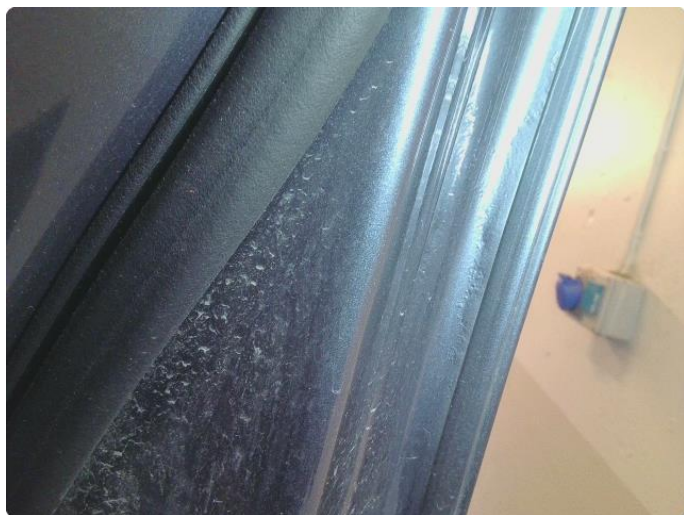
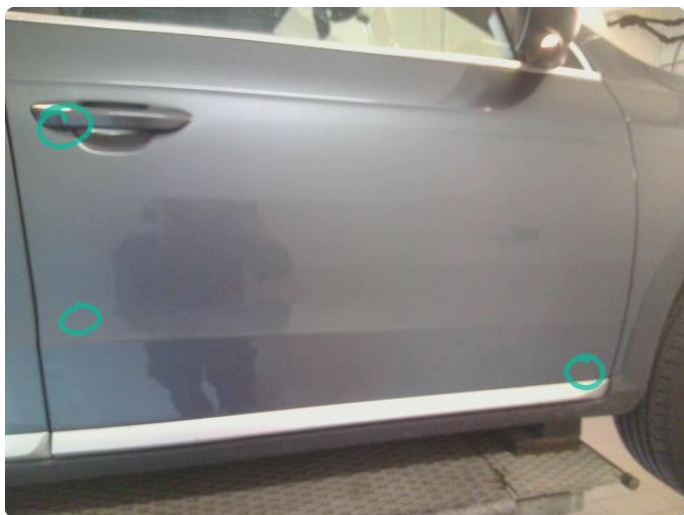
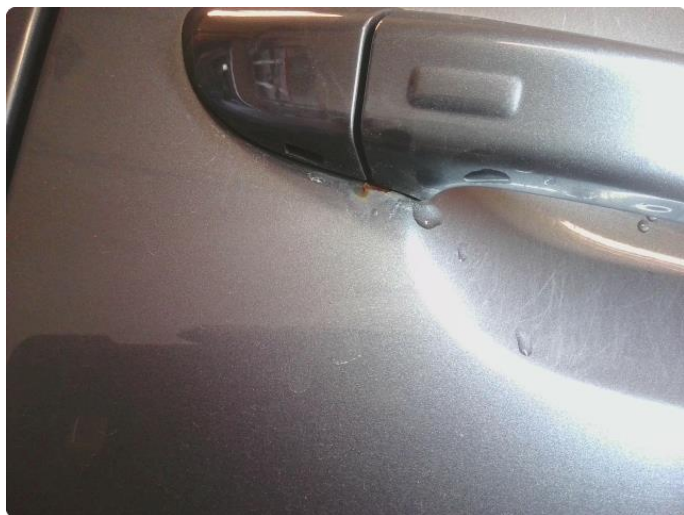
| Punkt | Beskrivelse | Plassering |
|---|---|---|
| 1.5 Dører | rust/korrosjon | høyre foran |

1.5 Rust/korrosjon

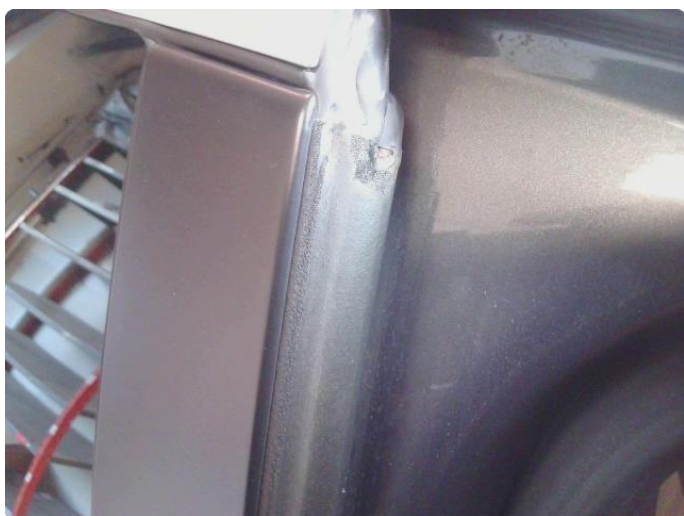
| Punkt | Beskrivelse | Plassering |
|---|---|---|
| 1.6 Dører | pakning skadet | høyre bak |

1.6 Pakning skadet

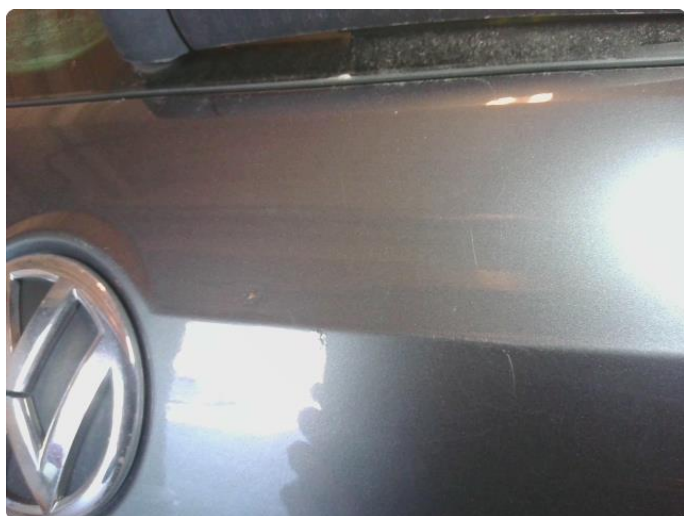
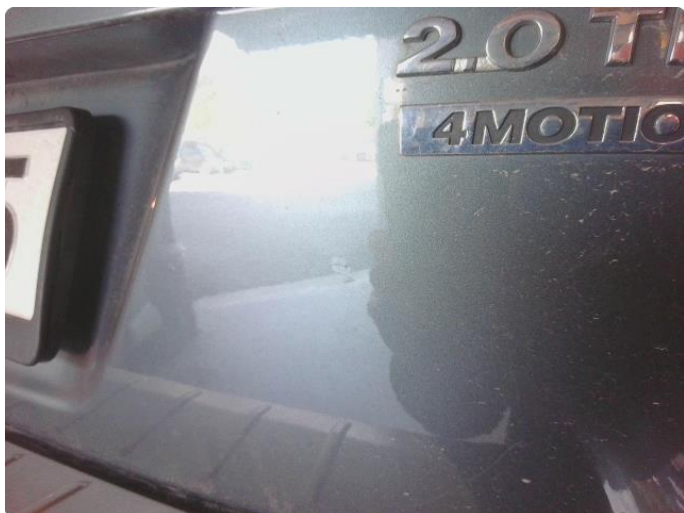
| Punkt | Beskrivelse | Plassering |
|---|---|---|
| 1.7 Bakluke | rust/korrosjon | bak |

1.7 Rust/korrosjon

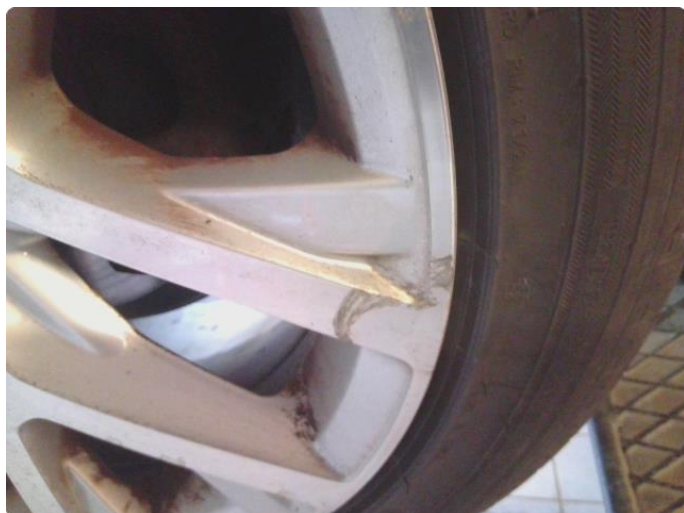
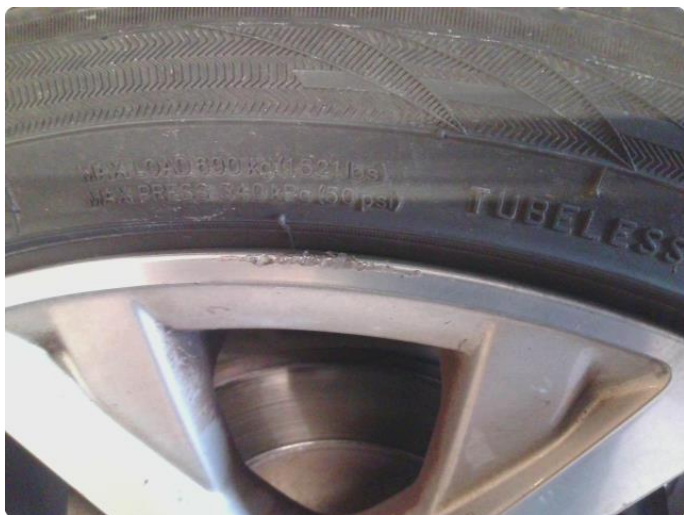
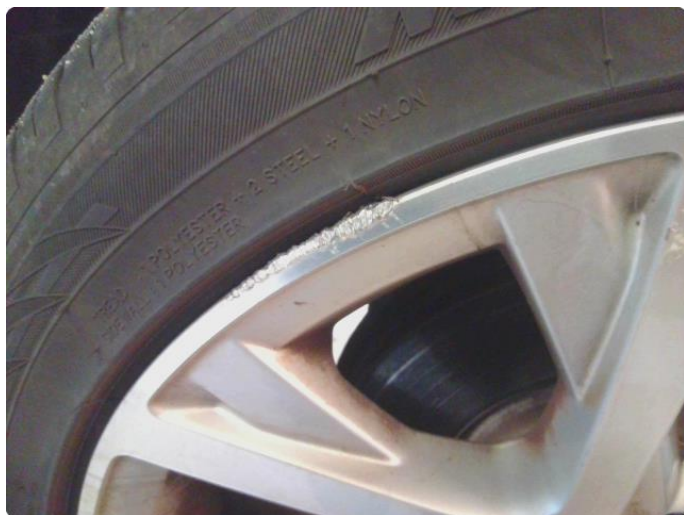
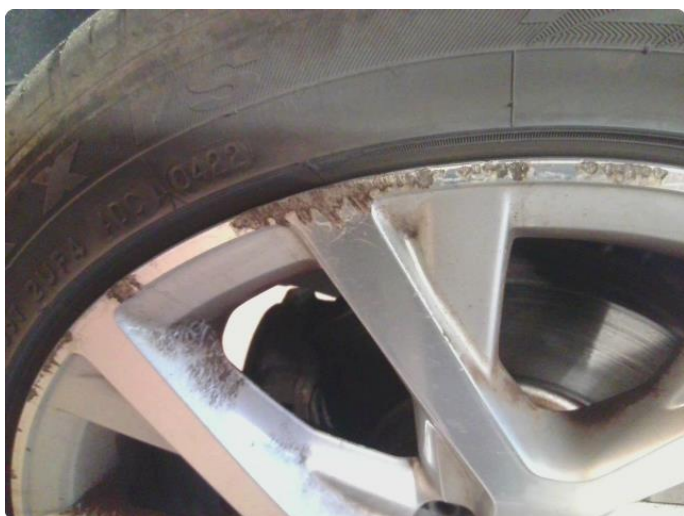
| Punkt | Beskrivelse | Plassering |
|---|---|---|
| 1.8 Dekk/Felger | kantkjørt felg | alle |

1.8 Kantkjørt felg

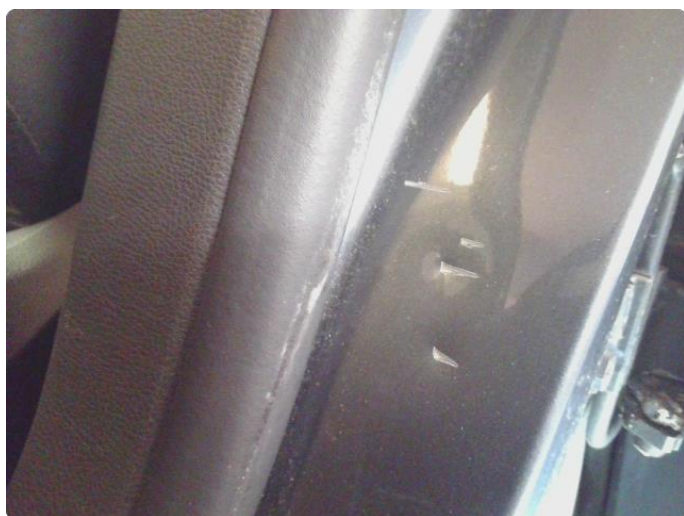
| Punkt | Beskrivelse | Plassering |
|---|---|---|
| 1.10 Døråpning | ripe(r) | venstre foran |

1.10 Ripe(r)

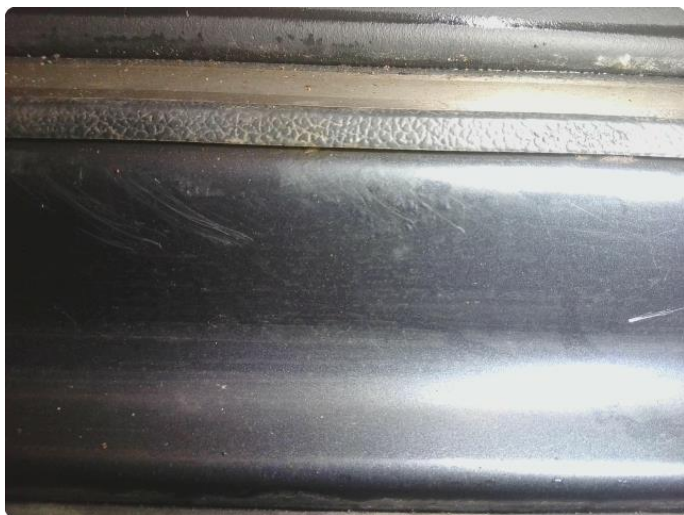
| Punkt | Beskrivelse | Plassering |
|---|---|---|
| 1.11 Døråpning | rust | venstre foran |

1.11 Rust

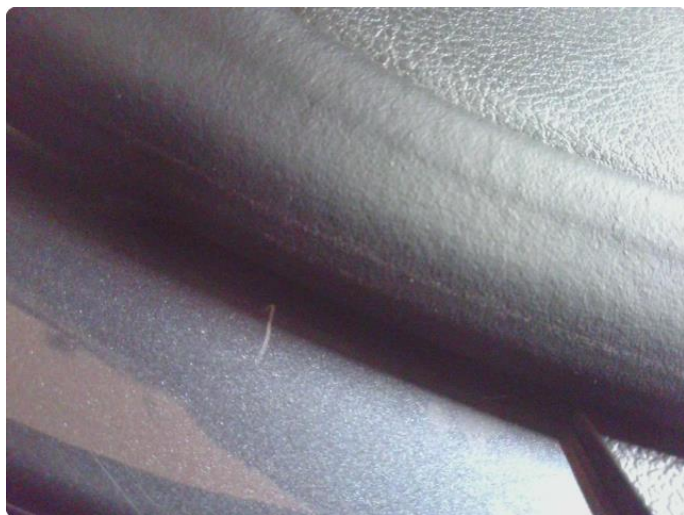
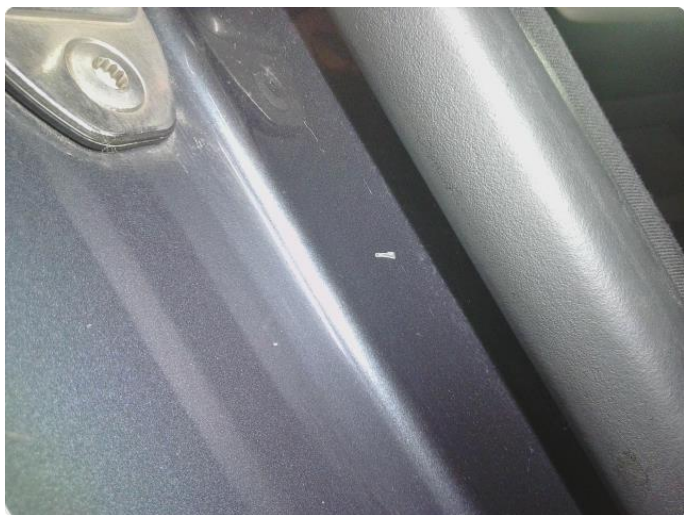
| Punkt | Beskrivelse | Plassering |
|---|---|---|
| 1.12 Døråpning | ripe(r) | venstre bak |

1.12 Ripe(r)

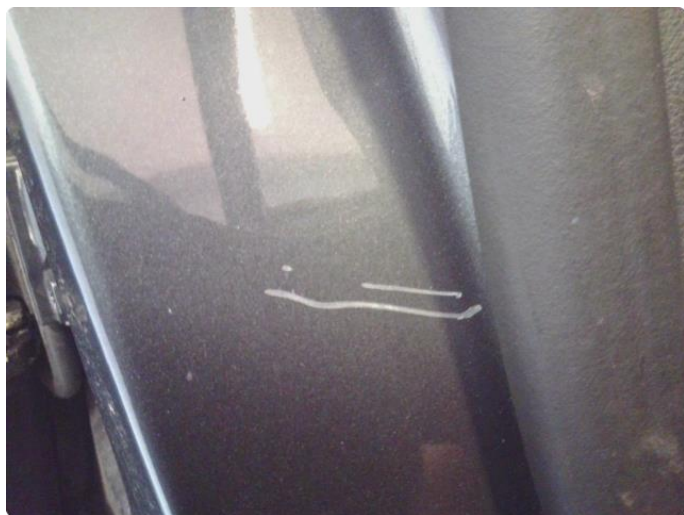
| Punkt | Beskrivelse | Plassering |
|---|---|---|
| 1.13 Døråpning | ripe(r) | høyre foran |

1.13 Ripe(r)

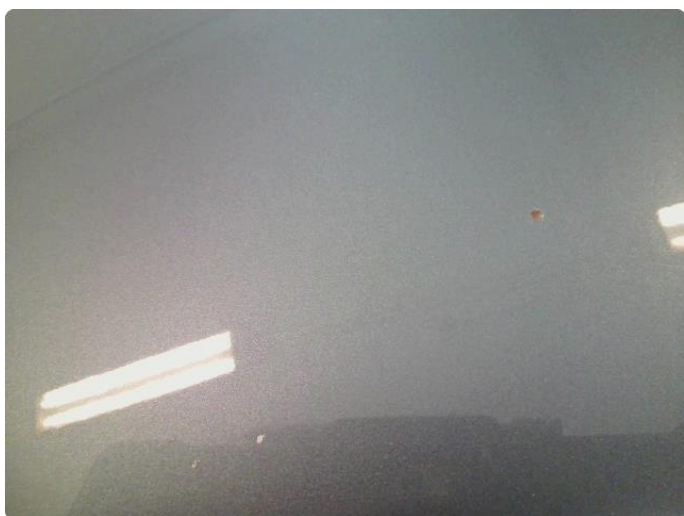
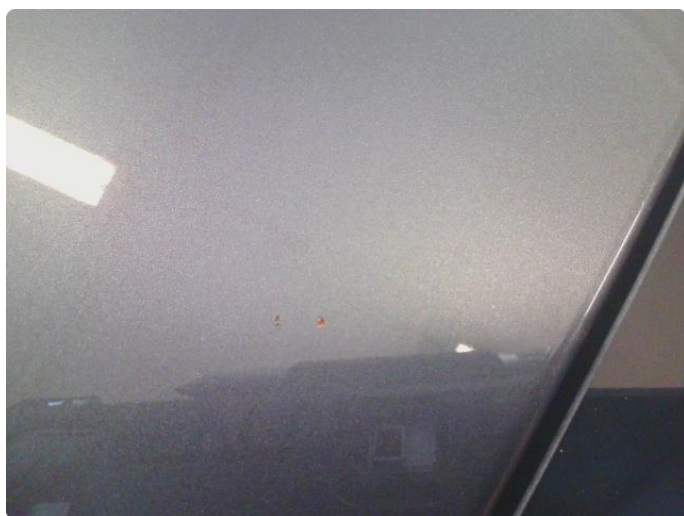
| Punkt | Beskrivelse | Plassering |
|---|---|---|
| 1.14 Tak | steinsprut med rust | foran |

1.14 Steinsprut med rust

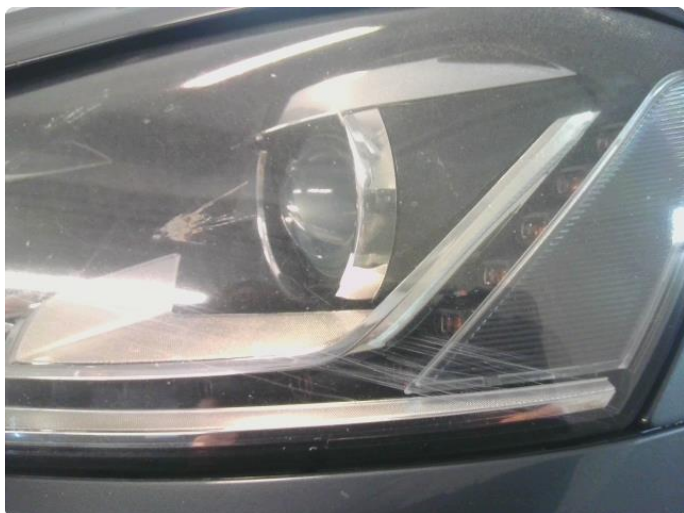
| Punkt | Beskrivelse | Plassering |
|---|---|---|
| 2.1 Lys foran | riper i glass | venstre foran |

2.1 Riper i glass

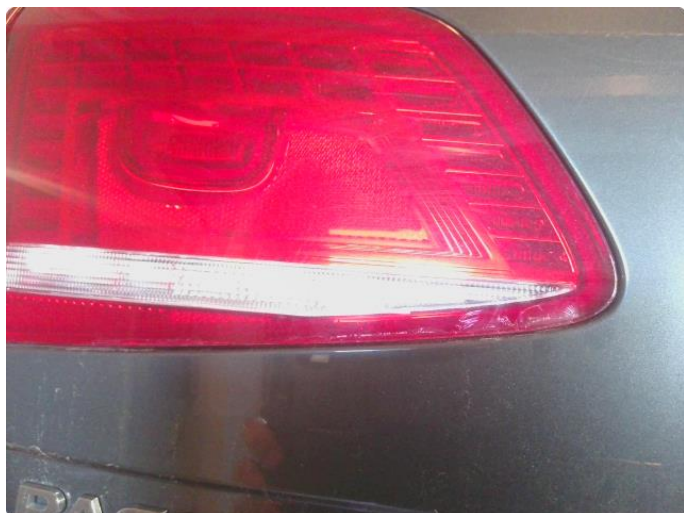
| Punkt | Beskrivelse | Plassering |
|---|---|---|
| 2.2 Lys bak | krakelering i plast | indre - venstre bak |

2.2 Krakelering i plast

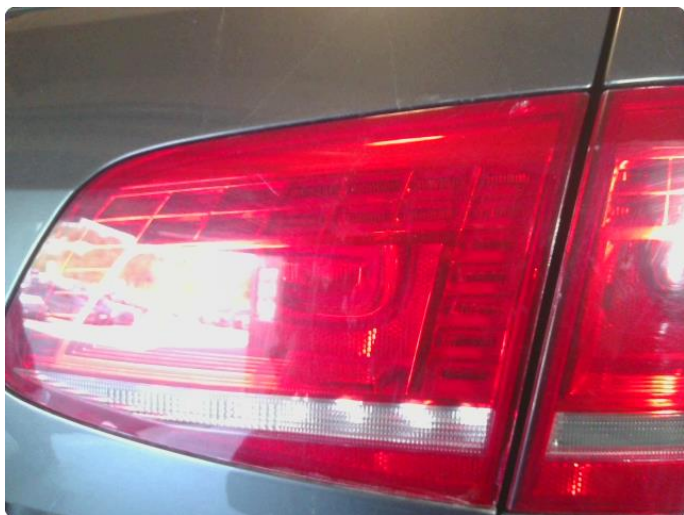
| Punkt | Beskrivelse | Plassering |
|---|---|---|
| 2.3 Lys bak | krakelering i plast | ytre - høyre bak |

2.3 Krakelering i plast

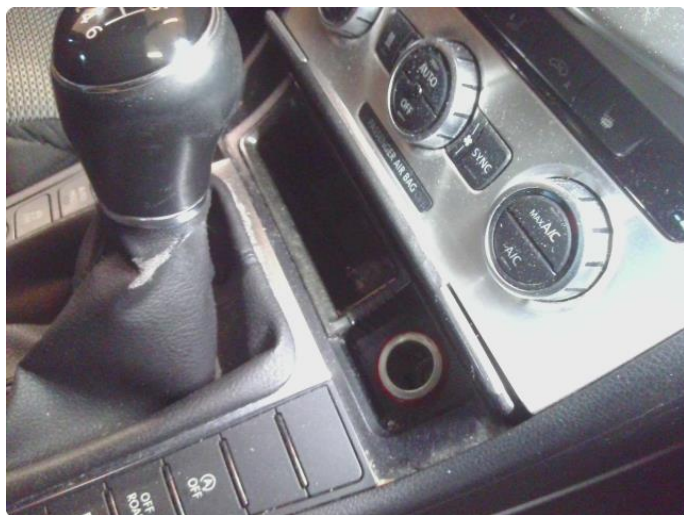
| Punkt | Beskrivelse | Plassering |
|---|---|---|
| 4.1 Midtkonsoll/midtarmlene | øvrige feil | foran |

4.1 Øvrige feil

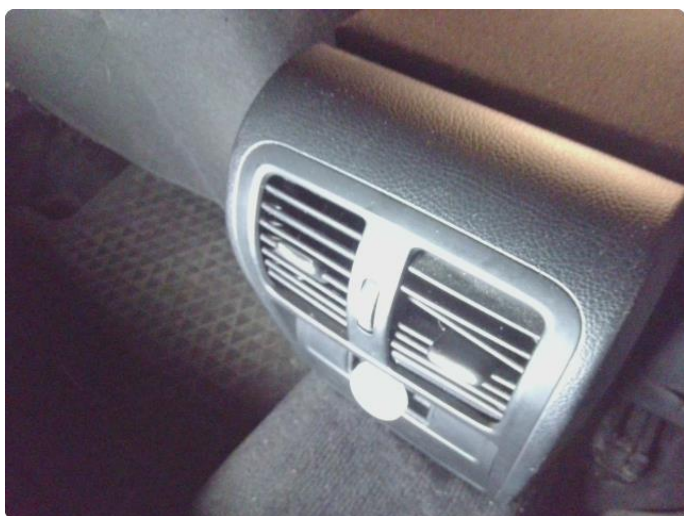
| Punkt | Beskrivelse | Plassering |
|---|---|---|
| 4.2 Midtkonsoll/midtarmlene | skadet luftventil | midten bak |

4.2 Skadet luftventil

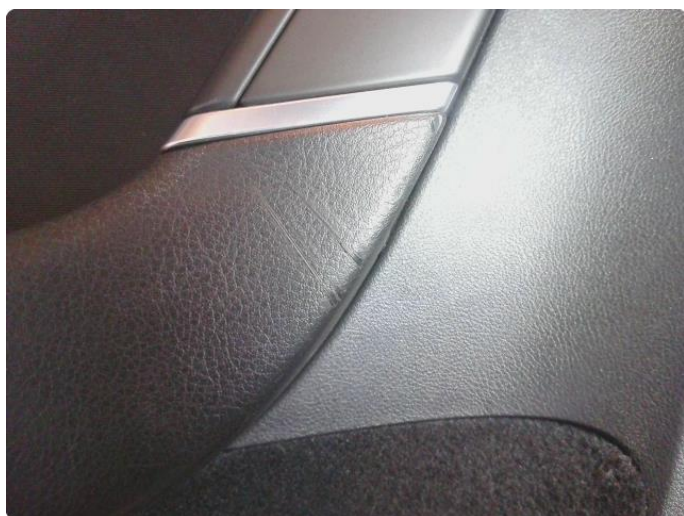
| Punkt | Beskrivelse | Plassering |
|---|---|---|
| 4.3 Dørtrekk | rift | venstre bak |

4.3 Rift
