# Tilstandsrapport

Halvdel av vertikaldelt tomannsbolig

Kanabakken 6A, 9803 VADSØ

Befaringsdato: 03.04.2025

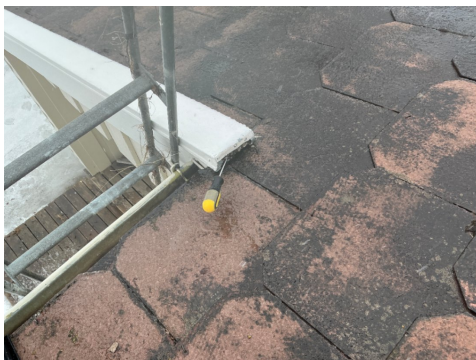
Det er påvist råteskader i vannbord (under beslag), se bilde.

Det må foretas ytterligere undersøkelser for å fastslå omfang av råteskader. Vannbord direkte over hovedytterdør må skiftes, men det kan være behov for å skifte ut flere.

Råteskader i vannbord

- Overvåk tilstanden jevnlig. For å få tilstandsgrad 0 eller 1 må tekkingen skiftes ut, men tidspunktet for når dette er nødvendig er vanskelig å si noe om.
- Lokal utbedring/utskifting av fukt/råteskadet treverk.

Kostnadsestimatet er for utskifting av vannbord med påvist råteskade.

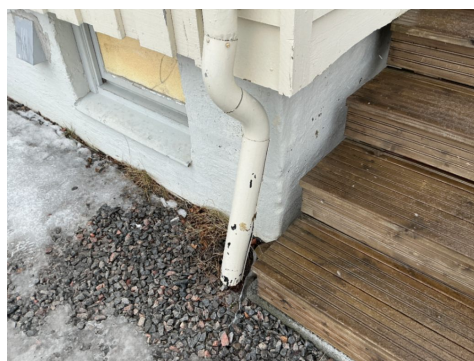
Det er påvist mangelfull bortledning av vann fra taknedløp. Utløp i nærhet til grunnmur kan forårsake skader i grunnmuren dersom vann trekker inn, og kan forårsake f.eks. frostspengning og/eller fukt i konstruksjoner. I dette tilfellet er det både sprekker i grunnmuren i områder ved nedløp og det er påvist vanninnslag i kryperom under inngangsparti.

Nedløp mot grunnmur

- Det må foretas tiltak for å lukke avviket.

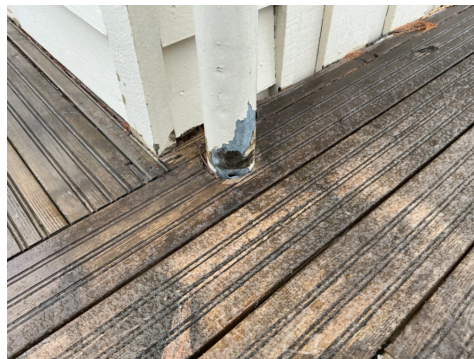
Det er påvist store lekkasjer i takrenner på nordlig side.

Skade i nedløp

Kostnadsestimatet er for utskifting av takrennesystem på nordlig side av boenheten.

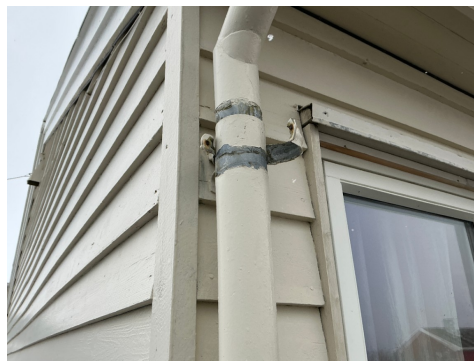
Det er påvist rust på innfestinger av takrenner og nedløp. Det er også påvist løse innfestinger på nedløp.

Løse innfestinger

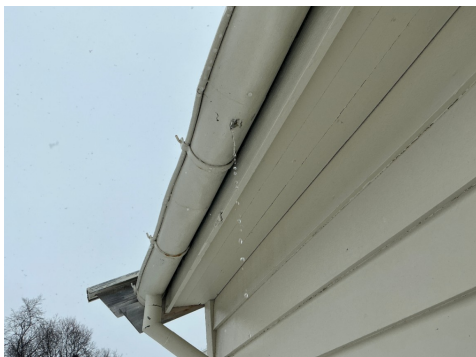
På inngangspartiet er det lekkasje som har medført stående vann og isdannelser inn mot grunnmur og det er påvist vanninnslag i kryperom under inngangspartiet.

Lekkasje i takrenne over inngangsparti

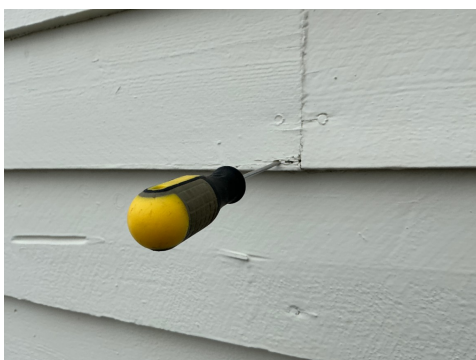
- Det er påvist spredte råteskader i bordkledningen.
- Det er ingen eller liten lufting i nedre kant av kledning mot grunnmur.

Råte i kledningsbord

- Det bør foretas tiltak for å bedre lufting av kledningen.
- Råteskadet trekledning må skiftes ut.

Det bør foretas tiltak for å bedre lufting av kledningen for å hindre oppbygging av fukt bak kledningen og potensielt i konstruksjoner. Husk å montere musesperre når det etableres bedre lufting (større åpninger).

Råteskadet trekledning må skiftes ut. Det er foretatt stikkprøver i områder hvor det er påvist råte, men ikke alle kledningsbord på fasader er undersøkt. Pga. påviste råteskader bør det foretas ytterligere undersøkelser for å fastslå omfang og utbedringsbehov.

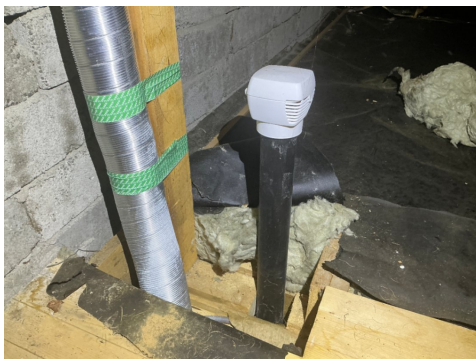
Avløpslufting avsluttet på kaldloftet

Avløpslufting avsluttet på kaldloftet kan medføre kondensproblemer og over tid også mulige fuktskader i trevirke. Luftingen bør avsluttes over yttertak.

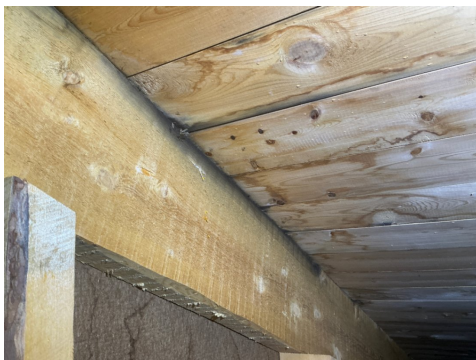
Det er påvist misfarginger i undertak og takspærre mot vest. Det ble i denne sammenhengen foretatt fuktmålinger med pigger i treverk. Fuktmåling viste ca. 18 % fukttinnhold i trevirke korrigert for temperatur.

Fuktmålinger: Treverk som inneholder over 17 vektprosent fuktinnhold har økt fare for muggsopp og over tid råte. Avviket kan ha sammenheng med utettheter i taktekingen, at varm luft kommer opp fra bolig under eller det kan være fuktig innelima på kaldloftet pga. utilstrekkelig lufting.

Misfarginger i undertak og takspærre

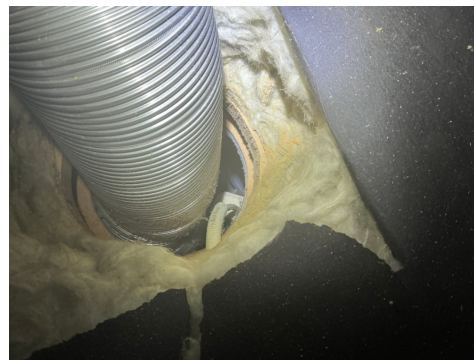
Det er påvist manglende dampspærre i gjennomføringer fra rom under. Det mangler også stedvis isolasjon. Avvik gjelder dagens avtrekk fra kjøkken og hull fra tidligere avtrekk fra kjøkken.

Avviket har vært siden kjøkkenet ble pusset opp i 2017 og det kan ha oppstått fuktskader i konstruksjoner i området som følge av kondenseringer.

Utette gjennomføringer fra oppvarmet rom under

Det anbefales at gjennomføringen undersøkes for faglig utførelse og for fuktskader.

Områder som mangler dampspærre og isolasjon mellom kaldloftet og oppvarmet rom under må tettes tilstrekkelig. Konsekvens av manglende dampspærre er luftlekkasjer og vanndamp kommer fra oppvarmede rom til kaldt rom og kan bl.a. forårsake kondenseringer. Konsekvens av manglende isolasjon er høyere varmetap fra oppvarmet rom. Områder med overnevnte avvik har vanskelig tilkomst og det er ikke undersøkt for fuktskader som kan være følger av avvik.

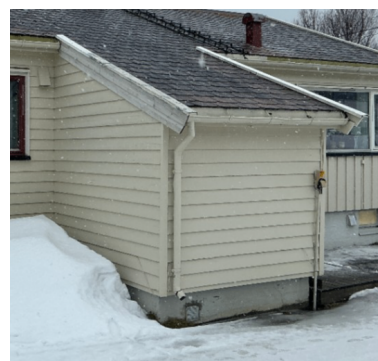
Manglende inspeksjon medfører at det er usikker tilstand. Selv om det ikke er avdekket skader under befaringen, betyr ikke dette at det ikke foreligger skader som en besiktigelse av taket kan avdekke. Vær oppmerksom på denne risikoen.

Merk at det er påvist råteskader i vannbord over inngangspartiet, som medfører ytterligere risiko for avvik i konstruksjonen.

Taket over inngangspartiet

Takkonstruksjonen bør undersøkes nærmere av en fagperson.

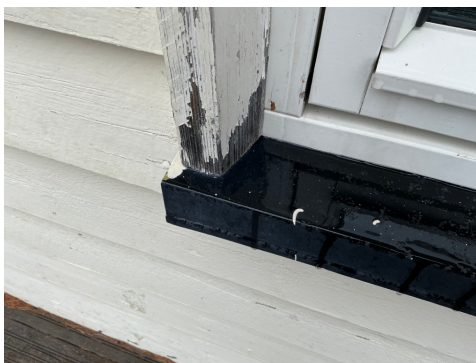
Utvendig vindusomramming er lagt helt ned på beslaget på det nederste vannbrettet, noe som har ført til at treverket har tatt opp fukt og det har oppstått malingsavflassing. Det er fare for at det kan danne seg råteskader i treverket.

Vindusomramming helt ned på beslag

Utvendig omramming: Det bør etableres minimum 6 mm spalte mellom vinduers utvendige omramming og beslag over nederste brettet - formål er å hindre treverket i å ta opp fukt og unngå oppsprekninger, malingsavflassing og fukt-/råteskader. Malingsavflassing kan utbedres med maling.

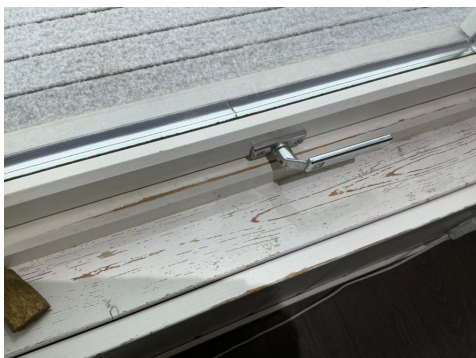
Slitasje på innvendige karmer/foring/listing i stue

Slitasje på innvendig side kan utbedres.

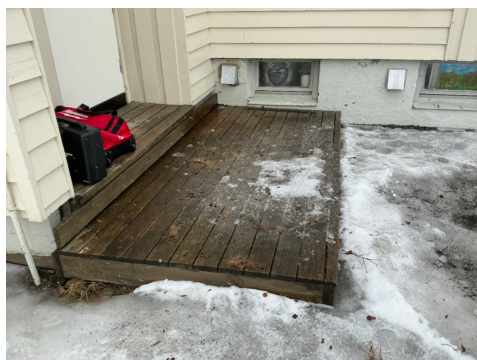
Ytterste terrassebord er skadet. Det er oppsprukket trevirke.

Platting

Ytterste terrassebord kan skiftes ut.

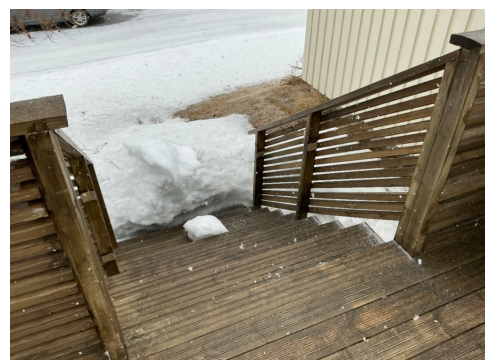
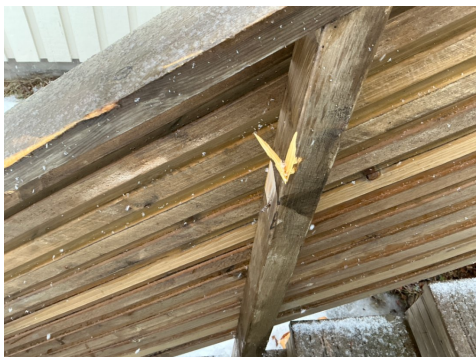
Det er påvist skader og slitasje på rekkverket i trapp 2, se bilde.

Skade trapp 2

Skader og slitasje i på rekkverket forringer ikke funksjonen til rekkverket, og kan utbedres uten utskifting av deler.

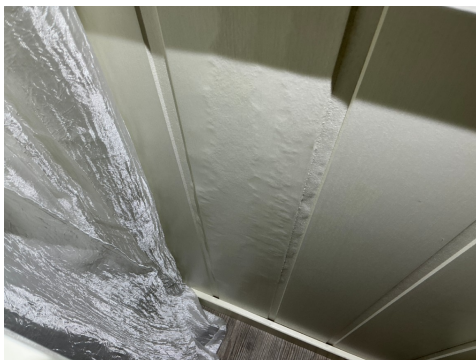
Det er påvist svellinger i MDF-plater på under vindu på soverom og under vindu og på vegg i stue. Årsak til svellinger under vinduer kan ære ufagmessig utførelse av vindusmontering. I stuen er svellinger oppstått pga. planter som har stått inntil veggen og avgitt fukt.

Svellinger på veggoverflate under vindu på soverom

Overflater med svellinger kan utbedres lokalt.

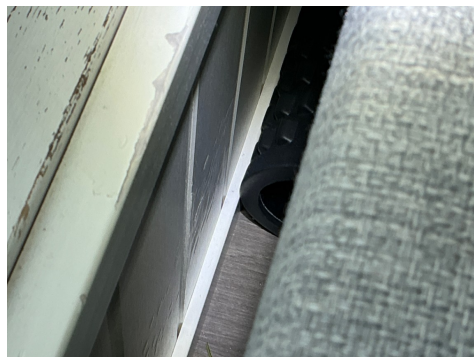
Svellinger på veggoverflate under vindu i stue

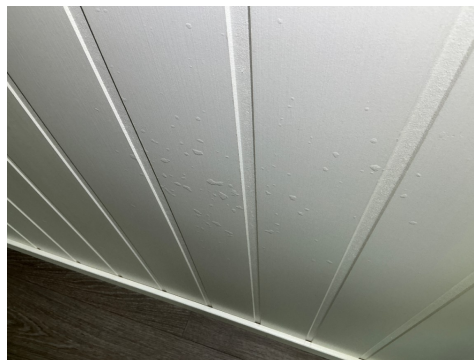
Svellinger på veggoverflate i stue

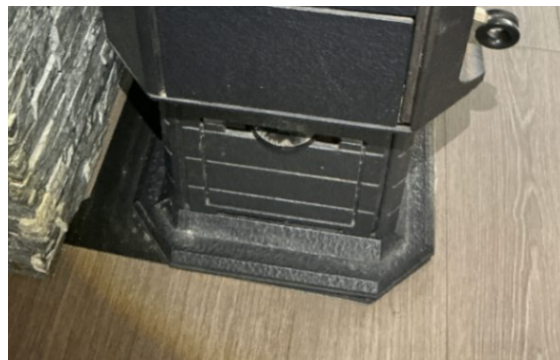
Ildfast plate feil plassert

Kostnadsestimatet er for TG3-avvik: Ildfast plate som er plassert under vedovnen må trekkes ut slik at den dekker gulvet foran vedovnen i en avstand ut til minimum 300 mm fra døråpningen.

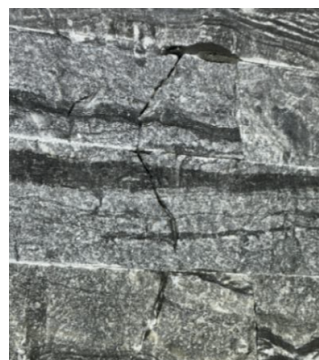
Det er påvist sprekker i pipens overflatemateriale i stuen.

Sprekker i pipens overflatematerialer

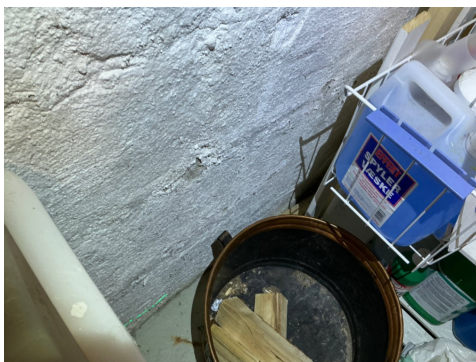
Saltutslag og avflassinger på betongvegg mot nord

Åpen betong med saltutslag bør rengjøres og overvåkes for utvikling av indikasjoner på fukt. Dersom det over tid oppstår nye saltutslag, kan det være behov for tiltak med tettesjikt/drenering.

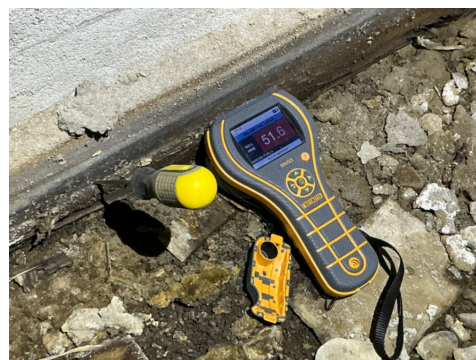
Fuktig og råteskadet trevirke

Kostnadsestimatet er for fjerning av organiske materialer lagret i kryp kjelleren, og for ytterligere undersøkelser av konstruksjoner, ikke for utbedring av avvik som måtte påvises av ytterligere undersøkelser.

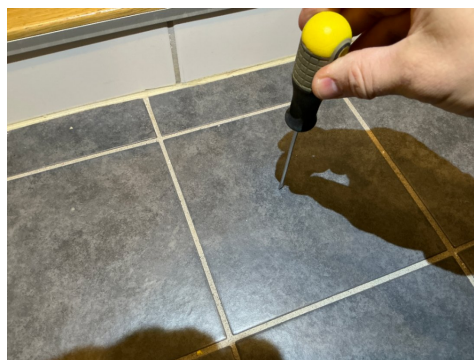
Hulrom under flis

Overvåk område hvor fliser har hulrom under. Dersom hul-lyden utvikler seg eller det oppstår sprekker i fliser eller flisfuger må det utføres ytterligere undersøkelser for å fastslå årsak samt fliser/fuger må skiftes ut.

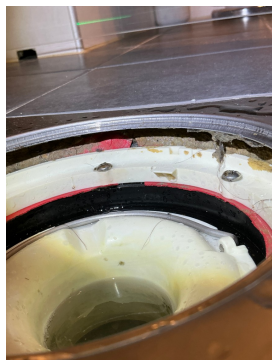
Utett mansjett mellom gulv og sluk

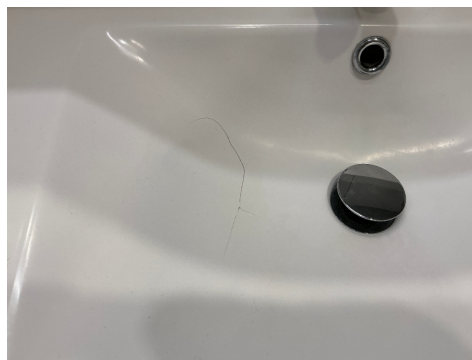
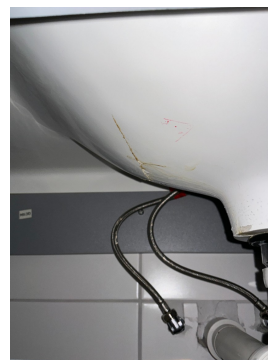
Sprekk i servant

Gjennomgående sprekk i servant

Kostnadsestimatet er for utskifting av kun servanten, ikke tilhørende innredning.

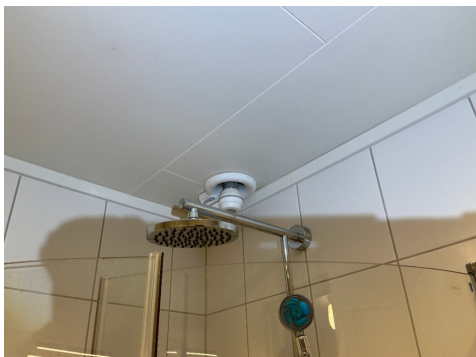
Avtrekk i himling over dusjen

Avviket bør undersøkes nærmere fra overliggende kaldloft for å fastslå om det er et pågående fuktproblem. Sjekk om dampsperre er tett og at det er tilstrekkelig isolasjon rundt gjennomføringen.

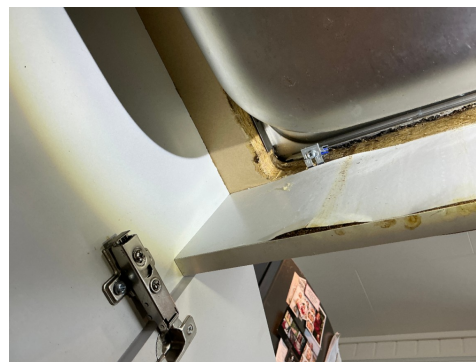
Svellinger inne i kjøkkenfont

Eier har etter befaringstidspunktet tettet mellom servant og benkeplate med silikon. Svellinger er ikke synlig og det er ikke fare for videre utviklinger. Ingen ytterligere tiltak kreves.

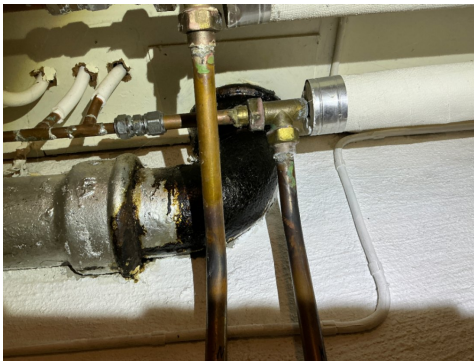
Korrosjon på kobberør

- Anlegget må sjekkes av fagperson, som må utføre eventuelle tiltak på anlegget.

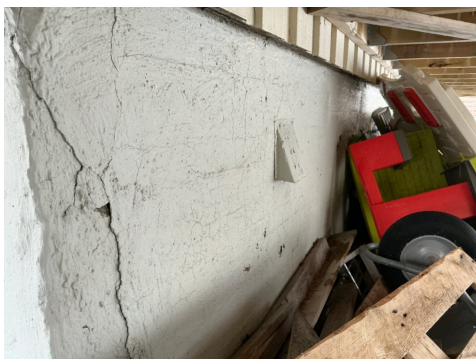
Åpne sprekker i grunnmur kan medføre at vann kommer inn i konstruksjonen og til innenforliggende bygningsdeler, og dersom vann i sprekker fryser vil sprekker kunne utvikle seg ytterligere. Sprekker må utbedres, og det anbefales rådgjøring med fagperson for å fastslå årsak og metode for tiltak.

Sprekker i grunnmur

- Tiltak:
- Ytterligere undersøkelser må foretas for å få kartlagt tilstanden og omfanget på eventuelle skader.

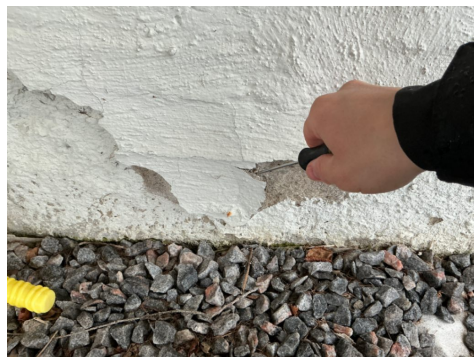
Avflassing av puss

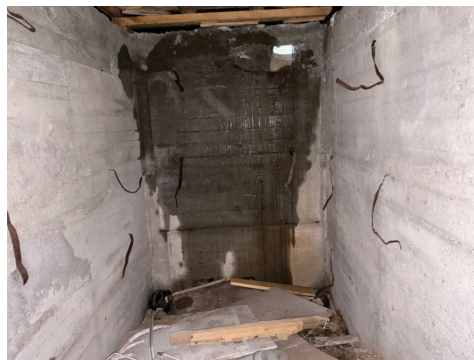
Vann renner inn i kryperom
