Tilstandsrapport

Bustad med fleire bueningar

Leitevegen 33 G, 6856 SOGNDAL

Befaringsdato: 30.01.2025

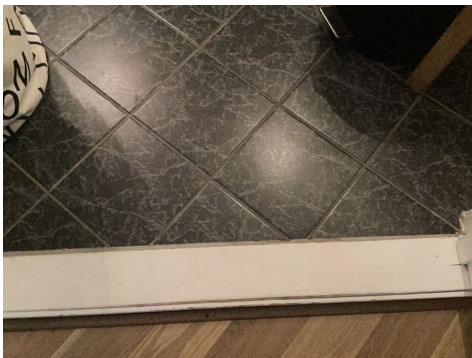
! TG 2 Overflater Gulv

Fall til sluk 10mm.

- Det er mulighet for at det kan forekomme vannlekkasje på våtrommet hvor vann ikke vil gå til sluk.
- Det er påvist at høydeforskjell fra topp slukrist til gulv/synlig topp membran ved dørterskel er mindre enn 25 mm.
- Det er påvist avvik i fallforhold til sluk i forhold til krav i forskrift på byggetidspunktet.

Det er ikke tilfredstillende fall til sluk.

Ein må sikra god avrenning mot sluk. I samband med evt. oppgradering må ein sikra fullgodt fall til sluk. Som eit kompensierende tiltak kan ein leggja list oppå terskel, dette vil ikkje bli ei fullgod løysing. Konsekvensen kan vera at lekkasjevatn renn ut til tilstøytande rom.

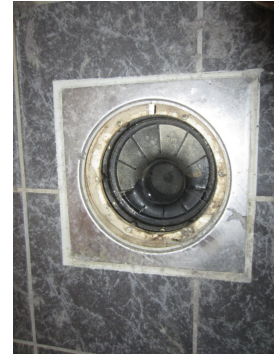
! TG 2 Sluk, membran og tettesjikt

Antek smørjemembran, dette er ikke dokumentert.

- Mer enn halvparten av forventet brukstid er passert på membranløsningen.
- Mer enn halvparten av forventet brukstid er passert på slukløsningen.
- Sluk har begrenset mulighet for inspeksjon og rengjøring.

Komplisert tilkomst til sluket grunna dusjkabinett.

- Sluket må sjekkes og rengjøres jevnlig.

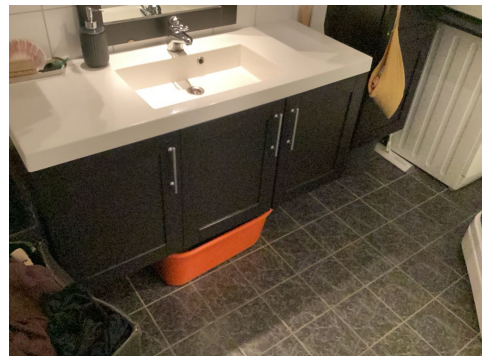
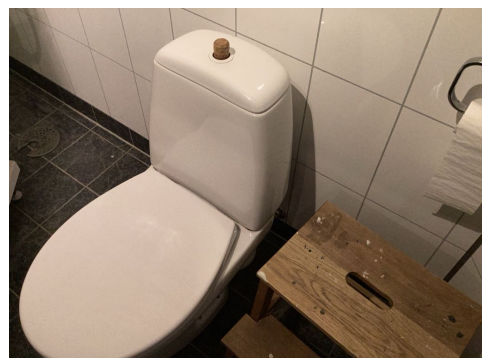
! TG 1 Sanitærutstyr og innredning

Baderomsmøbel med heildekkande servant, opplegg for vaskemaskin, dusjkabinett og toalett.

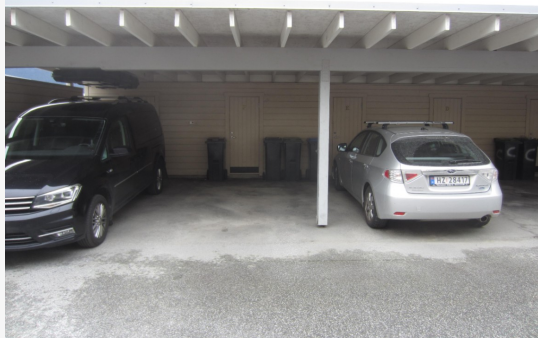
Annet

Enkel trekonstruksjon oppført av dels kledd bindingsverk og dels dragar/søyle konstruksjon, I bakkant er det oppført kaldbod. Del av dragar i front er noko svekka ved at det er kutta ut eik parti for å gi plass til skiboks som krev noko ekstra høgde.
