BT91990 - 2019 Mercedes-Benz Vito Kasse

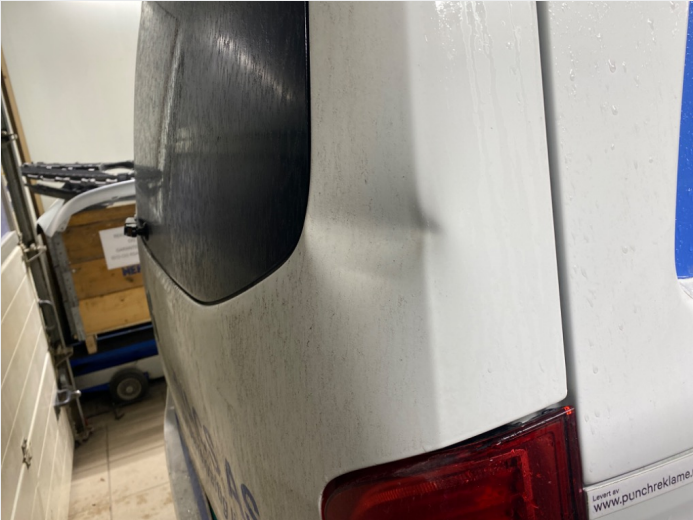
2.5 Bulk bakluke høyre side

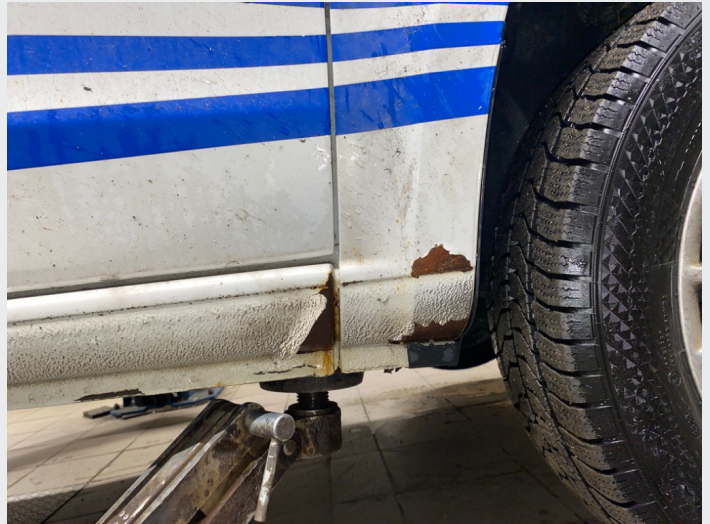
2.7 Rust høyre forskjerm

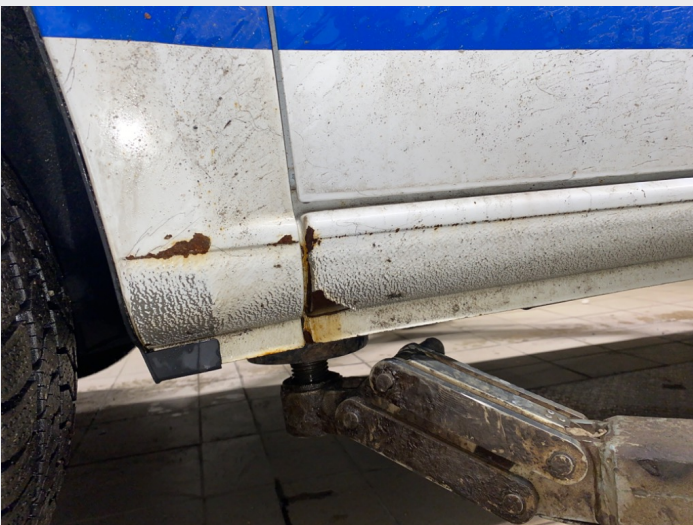
2.7 Rust venstre forskjerm

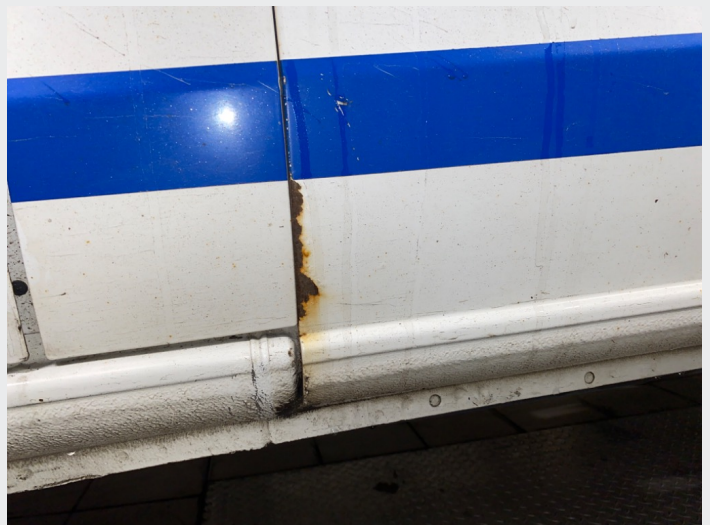
2.5 Rust venstre skyvedør

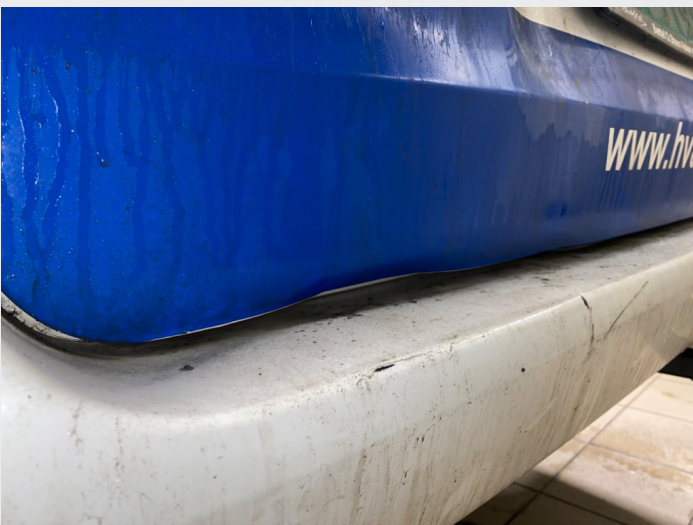
2.5 Bulk/knekk bakluke venstre side

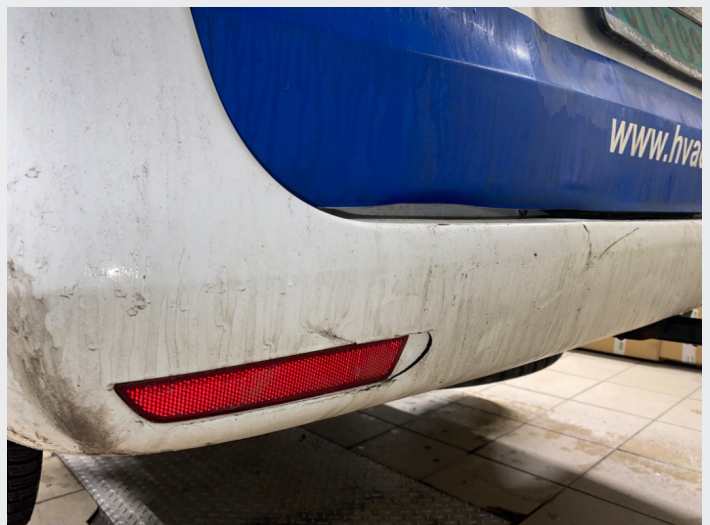
2.8 Bakfanger skadet venstre side

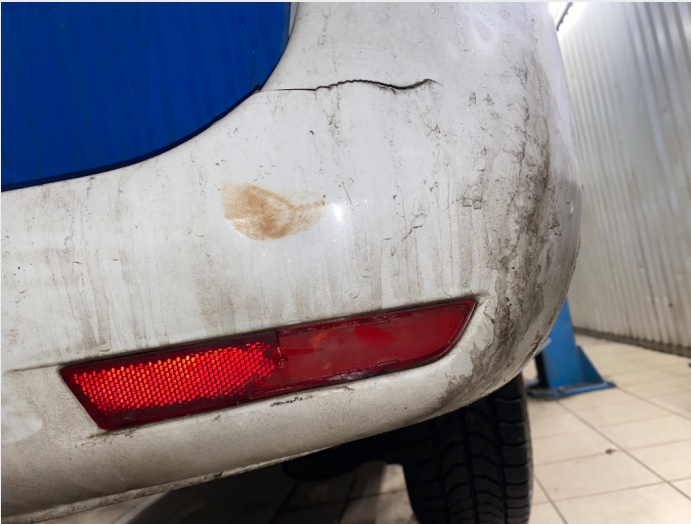
2.8 Bakfanger skadet høyre side

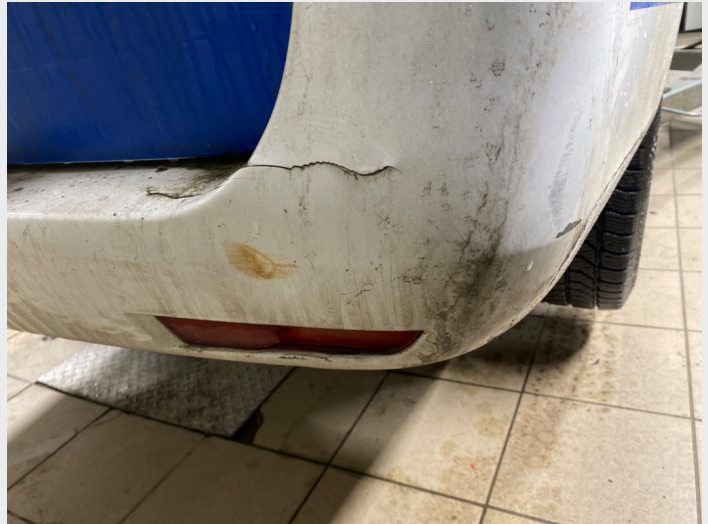
2.8 Bakfanger skadet høyre side

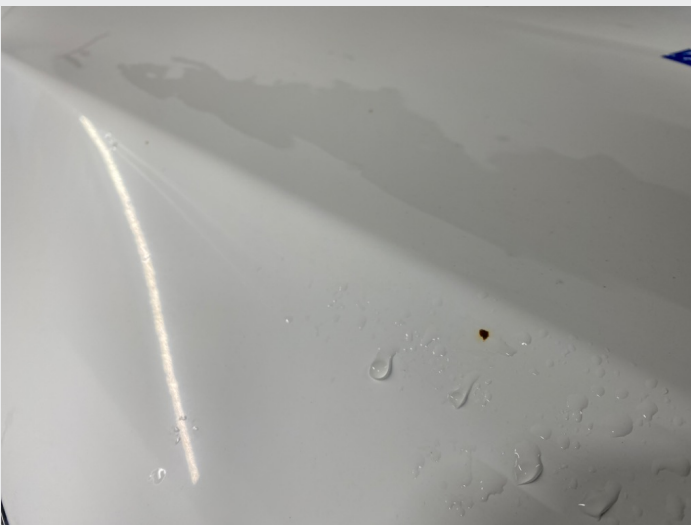
2.3 Steinsprut panser, rustet
