Tilstandsrapport

Boligbygg med flere boenheter

Hardangervegen 6, 5705 VOSS

Rapportdato: 23.05.2025

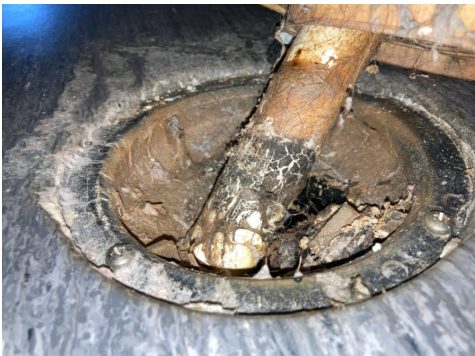
TG 2 Sluk, membran og tettesjikt

Det er plastsluk og synlig vinylbelegg som tettesjikt.

- Mer enn halvparten av forventet brukstid er passert på slukløsningen.

- Eldre sluk av plast er ofte utsatt for lekkasjer og særlig i overganger. Eventuelle lekkasjer kan medføre fuktskader på tilliggende konstruksjoner.
